2 表層基盤・芝生分科会および樹林地分科会報告

2.1. 調査の目的と概要

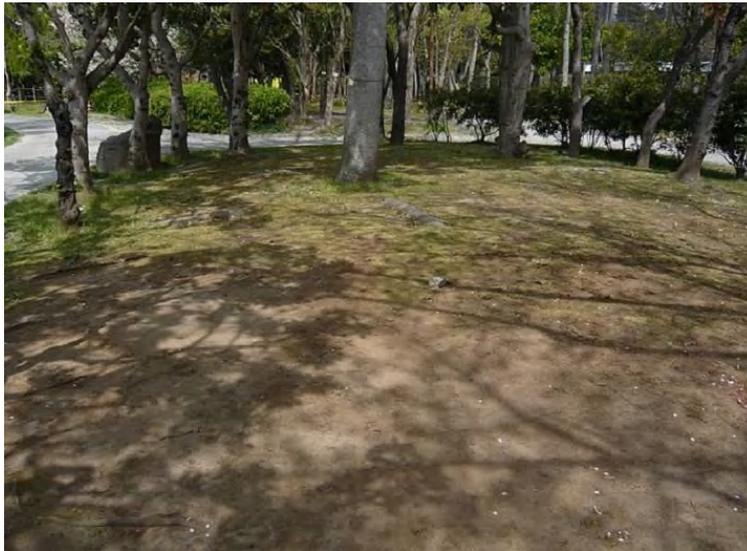
写真 2- 1 調査地点 No.1 の状況

(画面中心に大きなケヤキがあり広く根を張っていることが期待できる。このケヤキの手前で石が置いてあるポイントにて土壌コアを採取し、左に0.5m離れた場所で土壌貫入試験を行った。)

検土杖調査結果で、表層 30cm までの客土がされていることが分かった。それより以下は改定土砂による埋め立て地盤であり、灰黄褐色の還元した土壌であった。ケヤキの生育は悪くはないが、土壌硬度計から判断すると生育にはギリギリ問題ない程度の固さといえる。これは地表面の踏圧による固結であると予測でき、やや雨季などに根を展開してこの樹勢まで発達したものと判断できた。

海底土砂による埋め立て状態は、土壌硬度から判断して約 40cm 程度で蒔き出しが行なわれたものと判断できる。重機による固結状態は、根の伸入を阻むため、ケヤキの根の展開は表土 30cm に集中しているものと判断できた。

全体に固めではあるが、根元から離れた地面では下が砂土なので排水がとれていて問題ないと判断した。踏圧を防ぐ方法が望まれる。

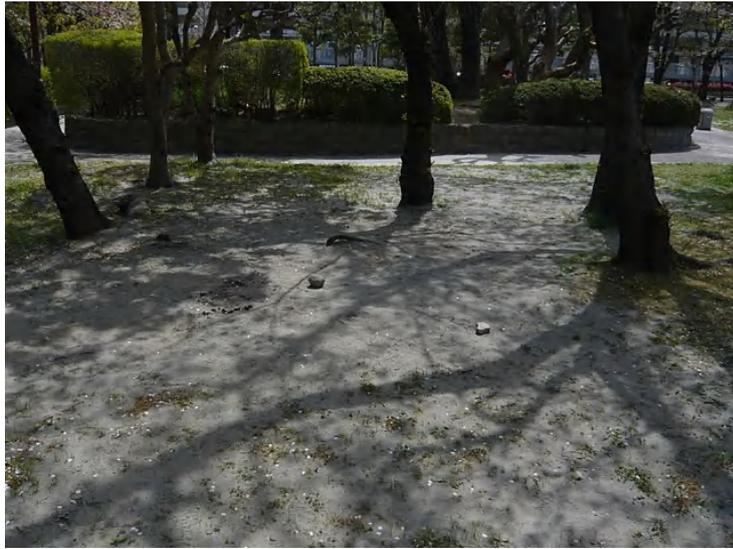
写真 2-2 調査地点 No.2 の状況

(画面の奥にサクラが5本あるが、樹勢はあまりよくない。また、液状化による噴砂が現れていた。サクラ手前の石が置いてあるポイントで土壌コアを採取し、少し離れた小さめの石のポイントで土壌貫入試験を行った。)

表面を噴砂が覆っていた場所である。表土 15cm に半黒土が搬入盛土された埋め立て地である。現地盤は海底土砂ではなく山砂が用いられていた。深さ 50cm から下は粘質なロームが盛土されて透水性に問題が生じていると考えられた。これは、第一期の埋め立てとしては珍しいことであるが、深さ 70cm 以下も同様の土壌であることから、他の地域とは異質であると言える。

長谷川式土壌貫入計による一打撃の沈下量 S 値は 2~3mm で極めて硬く締まっていたが、転圧方法とともに山砂の性質によるものと判断できた。

噴砂は pH8.2 とアルカリ性を示していたが、厚みが 2cm であることから現在の生育とは関係がないものと判断した。生育基盤を形成する土壌の pH は 6.0~7.4 程度と問題なく EC も生育に影響を与えるほどの値ではなかった。やはり生育不良は、土壌の固結が原因といえる。

サクラは全体に先端枯れを起こしていた。これは噴砂によるものではなくその前からの土壌の固さと排水不良に原因があると考えられる。

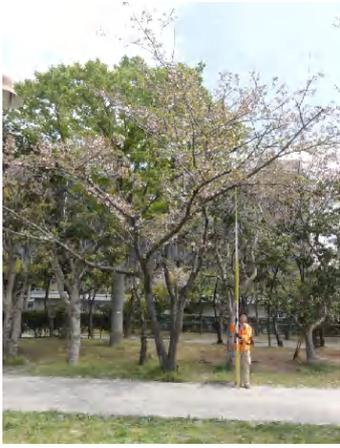
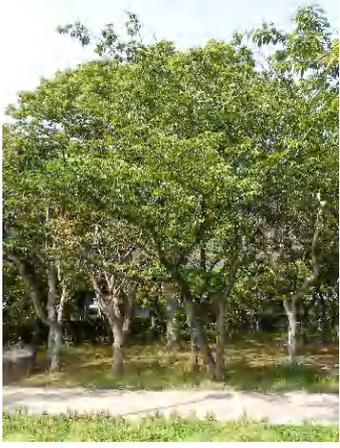
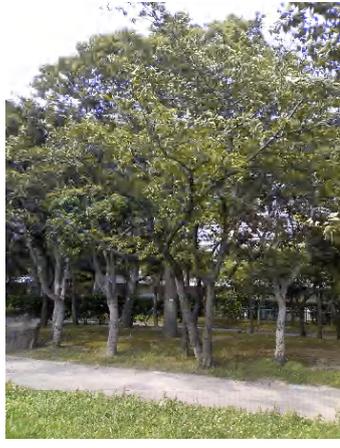
モニタリング結果は以下の通り。貫入試験と検土杖調査の地点からは離れているが、噴砂堆砂地点に於ける落葉老齡高木（ソメイヨシノバラ科）の樹勢経過観察を行った。もともと劣悪土壌への植栽であり、当初観察時から生育状況は良くなかったが、追跡調査をした結果、噴砂の塩害による生育阻害は見られなかった。

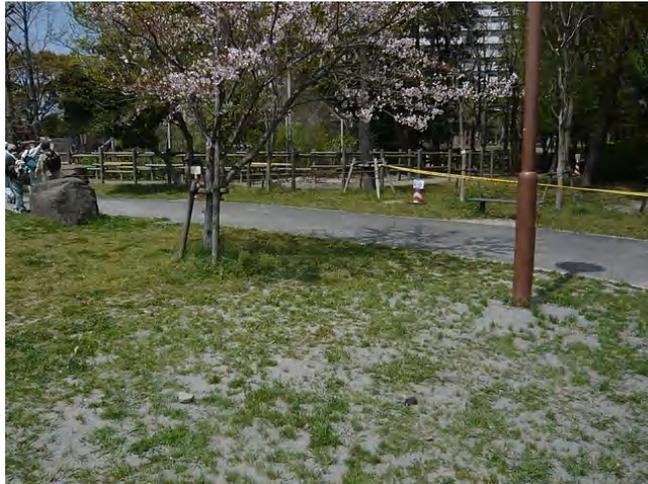
写真 2-3 調査地点 No.3 の状況

(画面の奥にサクラが 1 本あり、樹勢は良好ではない。また、このサクラの前の芝生面で液状化による噴砂が斑点状に現れていた。サクラの手前の石が置いてあるポイントで土壌コアを採取し、少し離れたポイントで土壌貫入試験を行った。)

表面 3cm に噴砂の跡が認められた。それ以下が実際の植栽基盤となるが、厚み 30cm が半黒土による客土で、以下は山砂と海底土砂の互層と判断できた。土壤硬度が極めて高いのは造成工事時の転圧状態が関係しているものと考えられた。

芝生地の生育では 30cm 以下の土壤硬度より、それ以上の土壤硬度が影響する。深さ 25cm までは S 値 0.7cm と極めて硬い。全体に芝生の生育が思わしくないのは、この固結によるものだと判断できた。

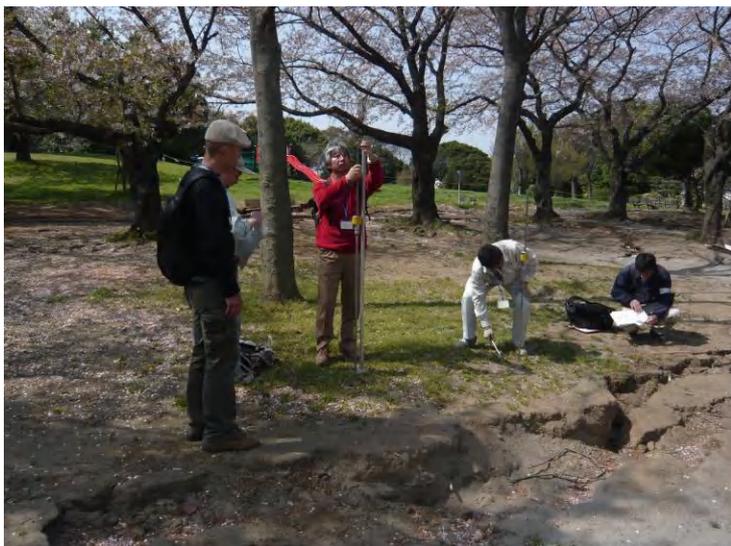
写真 2-1 調査地点 No.4 の状況

(樹木の根がしっかり張っている場所を避けて、土壌に亀裂が走っていることが確認できた。写真左側が土壌コアの採取ポイント、右側が土壌貫入試験を行ったポイントである。)

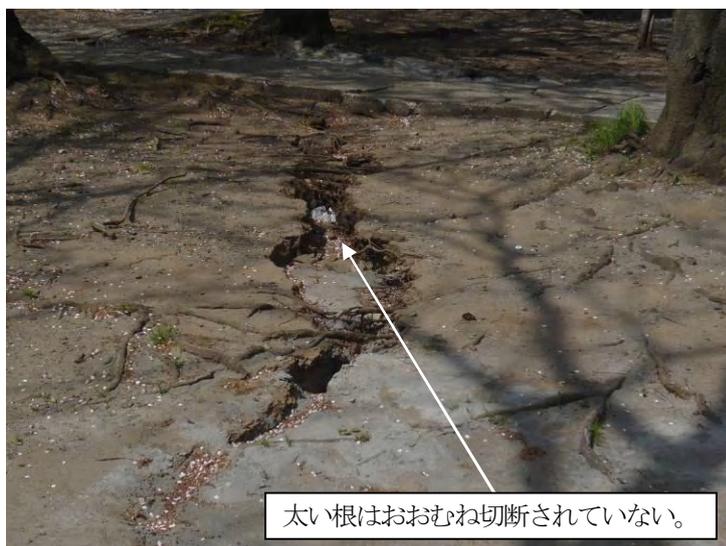
写真 2-2 調査地点 No.4 付近の亀裂の状況

(亀裂が走っていても樹木の太い根はおおむね切断されていない。)

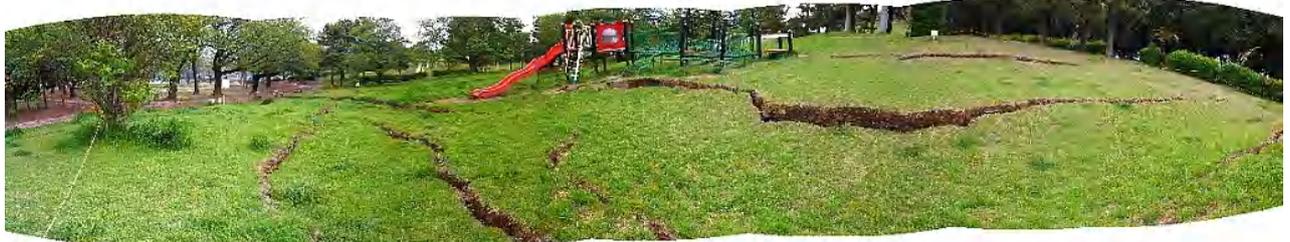
築山にできた陥没による亀裂

(亀裂の開口幅は平均約20cm最大で約50cm、深さは最大で60～70cmである。7枚の写真によるパノラマ合成)

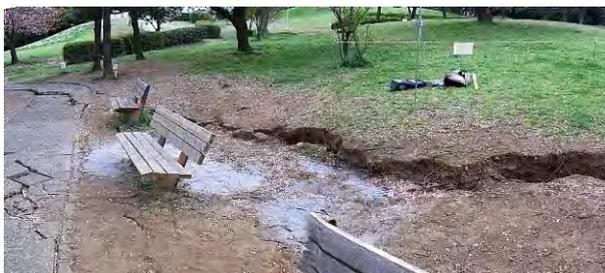
築山下部のサクラ樹林内芝生地 (調査地 ⑬)

(検土杖が刺さっている調査地は平地より2m弱程度上がっている)

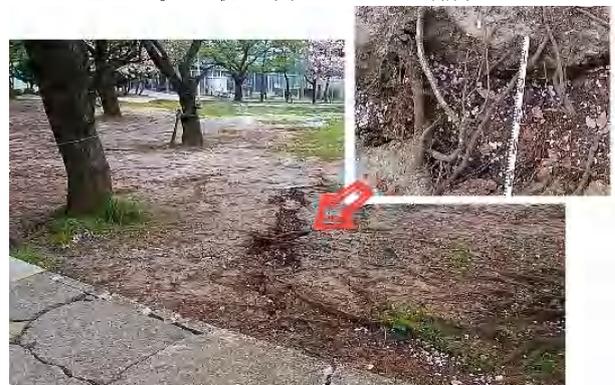
園路の割れと1箇所だけの亀裂 (平地部分)

(園路は各所で割れているがサクラ林地の割れはここ1箇所のみ 4.27撮影)

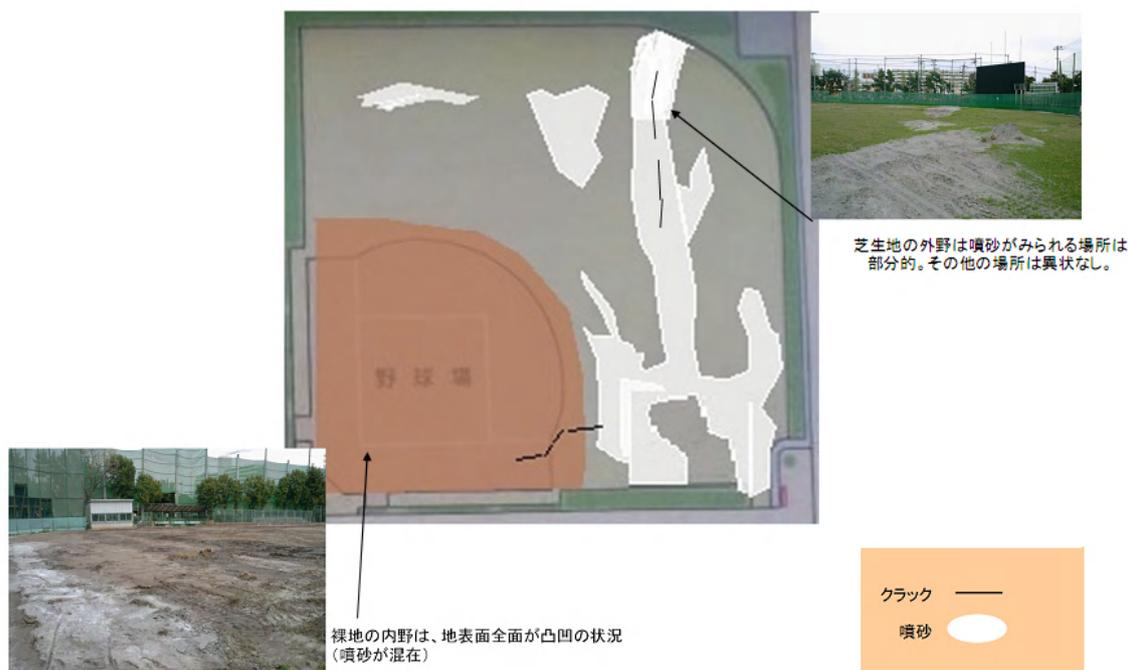
図 2-6 調査状況：中央公園（その 2）全体のクラック・陥没等状況

野球場部分では大きな亀裂ができ、砂が噴き出していた。築山部分では断層的な亀裂ができていた。芝生のほふく茎で防御できる規模のものではなかった。

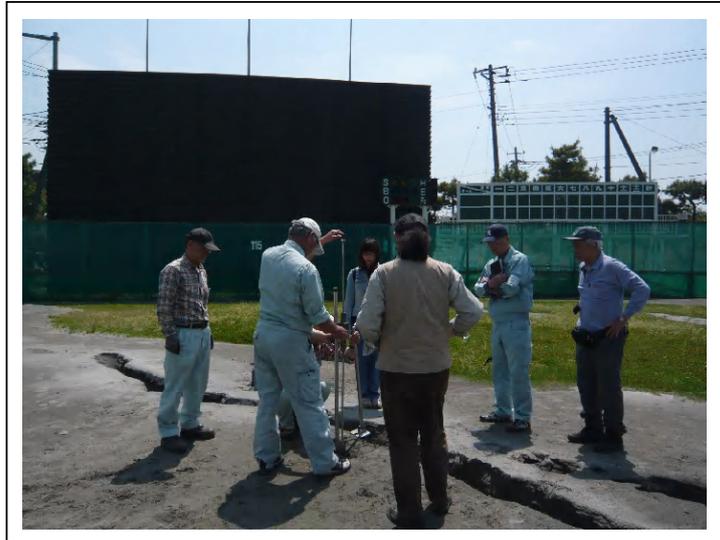
写真 2-3 調査地点 No.1 の状況

表層基盤・芝生分科会で4月26日に、野球場の芝生地、噴砂が厚く積もり深く亀裂が入っている場所で表層基盤の補足調査を行った。

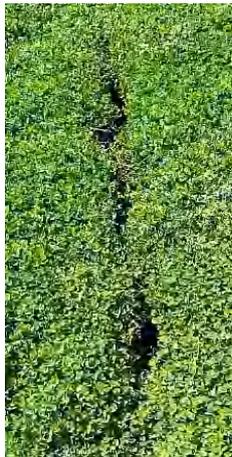
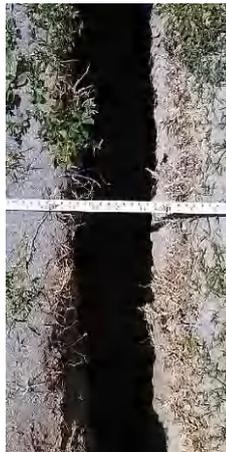
亀裂は植被のレベルにあまり関係しない
(両者の位置は10m以内)

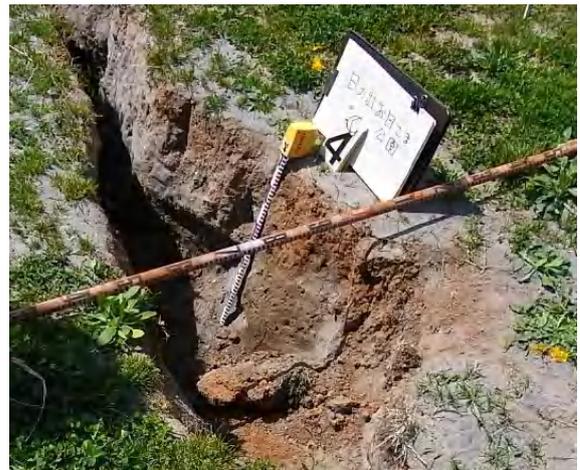
芝生の亀裂の一部 (④断面状況)

④は芝地内の亀裂の一部で観察した断面である。亀裂幅は最大で 40 cm 程度であった。

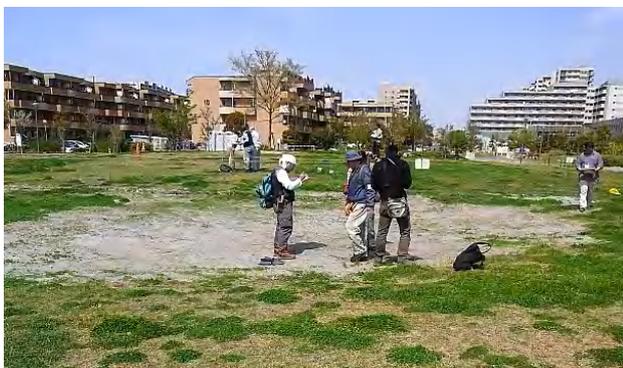
噴砂で陥没した芝地 (⑤地点)

陥没の直径 (堆砂が認められる幅) は約8m、中心の深さは約25cmであるが、周辺の地形から見て、実際の陥没はより大きく、深く生じたものと思われる。

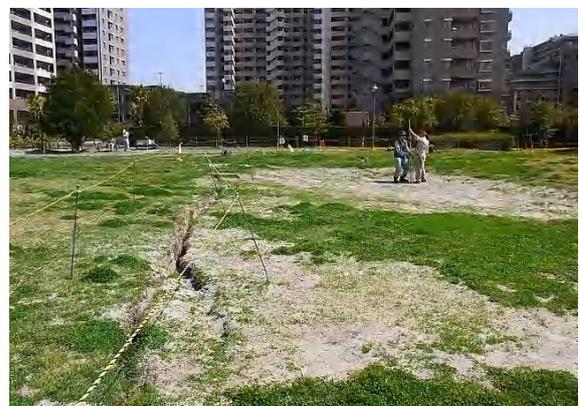
⑤陥没地脇の長い亀裂
亀裂の長さ36m、平均開口幅15cm、深さ35~45cm

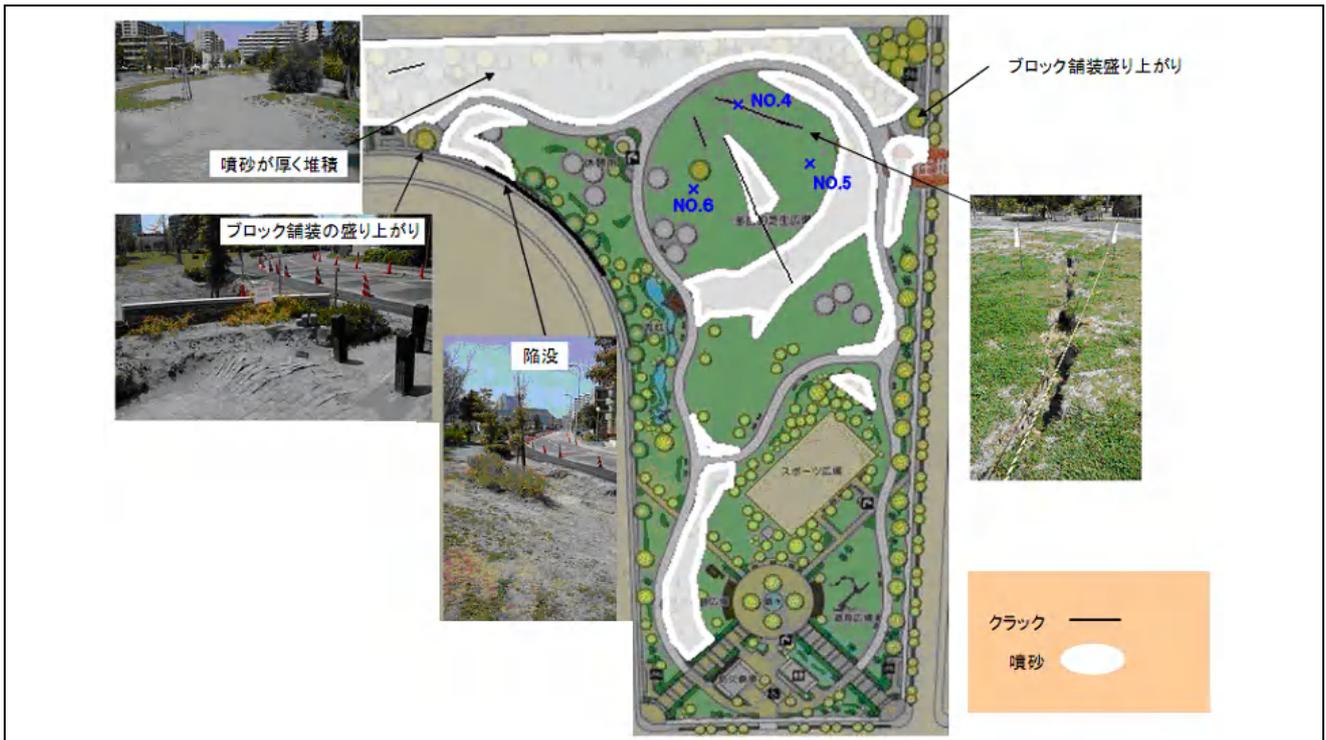
図 2-13 調査状況：日の出おひさま公園（その2）全体のクラック・陥没等状況

芝生内に大きな亀裂ができており、芝生のほふく茎で擁護できる規模のものではなかった。しかし、公園の南の境界付近で噴砂の厚さが 50cm 程度にもなっているのに比べると芝生の噴砂の量は少なかった。また、建造物の多い公園の東側の入口付近の地形が大きく変動しているのに比べると芝生の地形変動は小さかった。

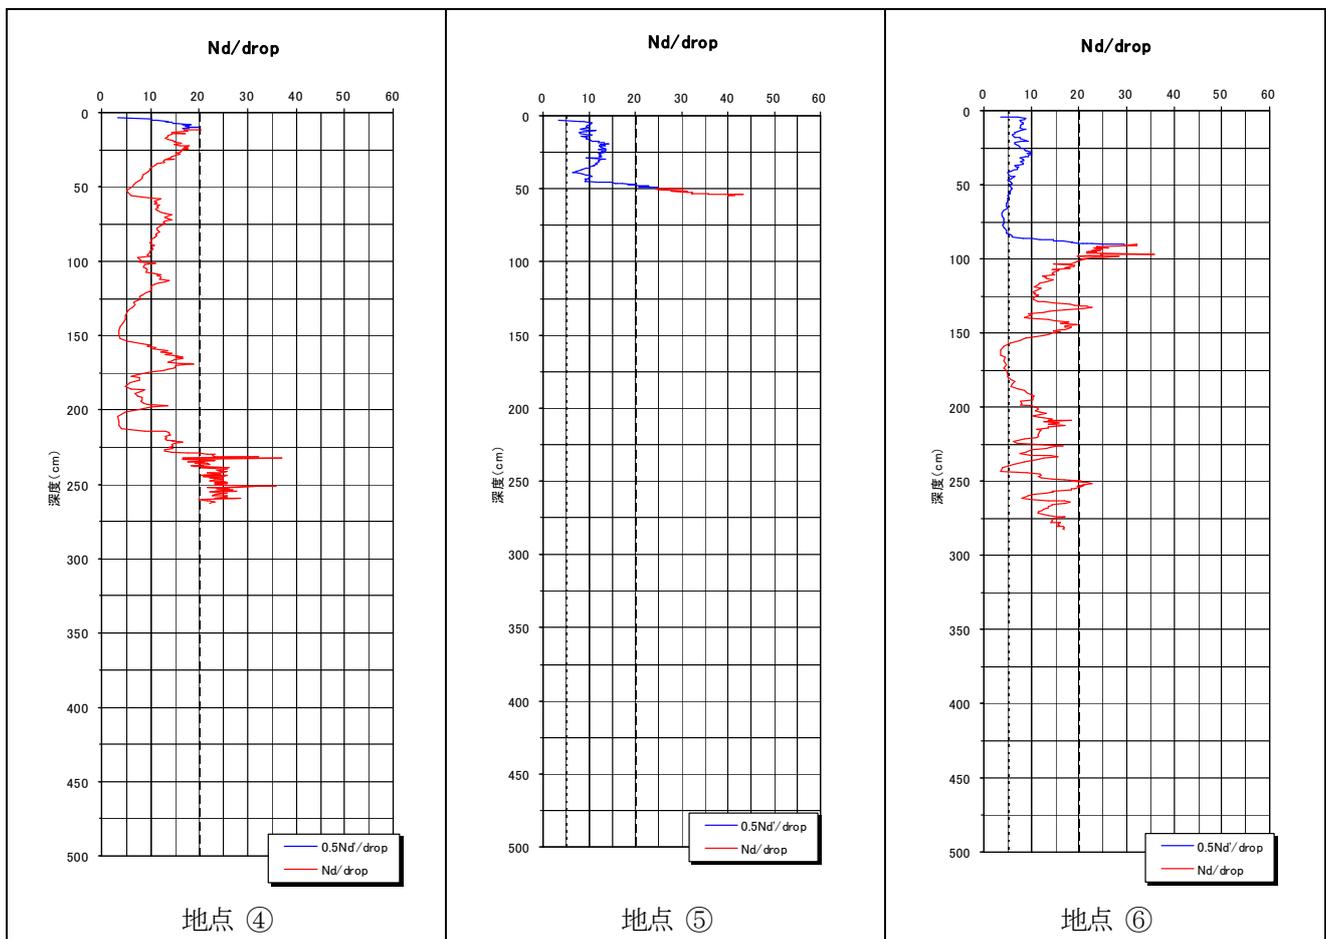
図 2-18 SH型貫入試験結果：地点 ④~⑥

④は、亀裂の脇で調査を行ったものである。亀裂沿いに若干の噴砂が認められるが僅かである。表層は踏圧を受け25cmまで硬質である。それ以下は、軟質な土層が続くが2.3m深以下は硬質となっている。

噴砂による陥没地は、浅層で貫入不能となった。これは、噴砂後の沈下による圧密を受け硬質となったものと考えられる。亀裂脇で実施した④は、芝地表層が踏圧による圧密を受け硬質となっているが、それ以深は軟質になっている。築山の土盛り箇所は、1m の盛土の下は次第に軟質になって行くが、硬軟の土層の繰り返しが認められ④とは異なった状態となっている。築山の荷重により、地下水は噴砂が発生した箇所へ側方流動し、地下水が抜けた箇所が圧密されたものと推定できる。ただし、この点を明確にするためには、地震前の地盤高さ、地盤構造との比較が必要であり、今後の課題となる。

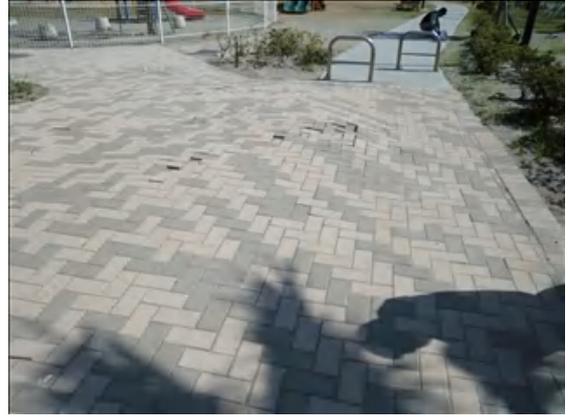
液状化による歪みでブロックが剥離

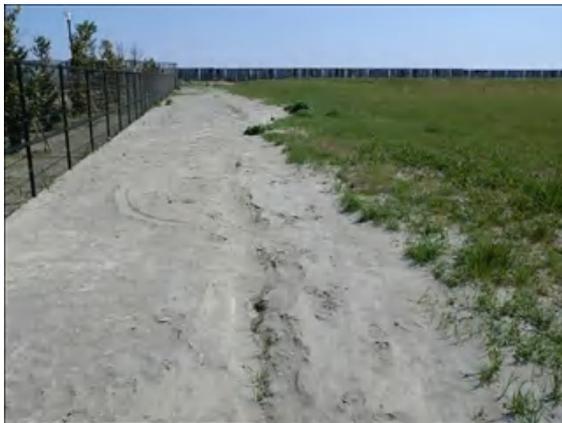
公園隣接地（未利用地）の噴砂（③地点）
（海に直交して長い亀裂と噴射が見られる）

③地点は公園脇のチガヤが被覆した広大な未利用地で、大きな亀裂が発達し、亀裂から噴砂が発生している場所である。

③の亀裂は、海(三番瀬)に向かって直角に直線状に長い亀裂が発生しており、この位置に地盤液状化によるひずみが集中した理由として、埋め立て時の境界擁壁等構造物が存在するなど地盤の構造的な弱部が存在する可能性がある。風岡らは幕張の浜における液状化が地中の護岸堤に沿って発生した状況を報告している(風岡ら 2003)。

隣接する未利用地には公園との境に沿って長い亀裂の線ができていたが、ここは埋め立て時期の異なる区域の境目にあたり、地中深くに埋め立てに関わる構造物のあることが推測される。このような区画の境目付近を除いては、未利用地の中に大きな噴砂はみられなかった。未利用地は表層まで砂になっており、チガヤなどが生い茂っている状況であるが、公園内と異なり表層を覆う土がないために、亀裂が発生し噴砂が発生したと思われる。

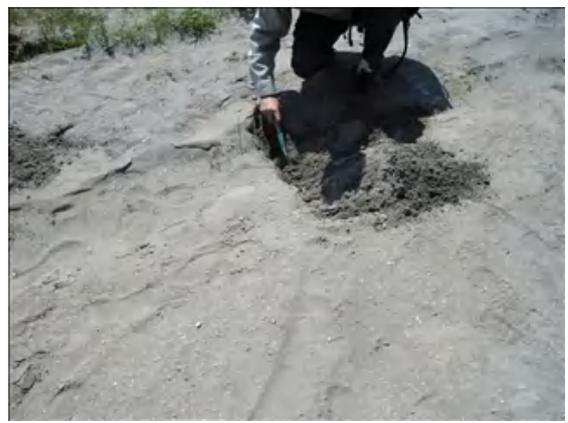
噴砂した砂
（シルト混じり微砂）

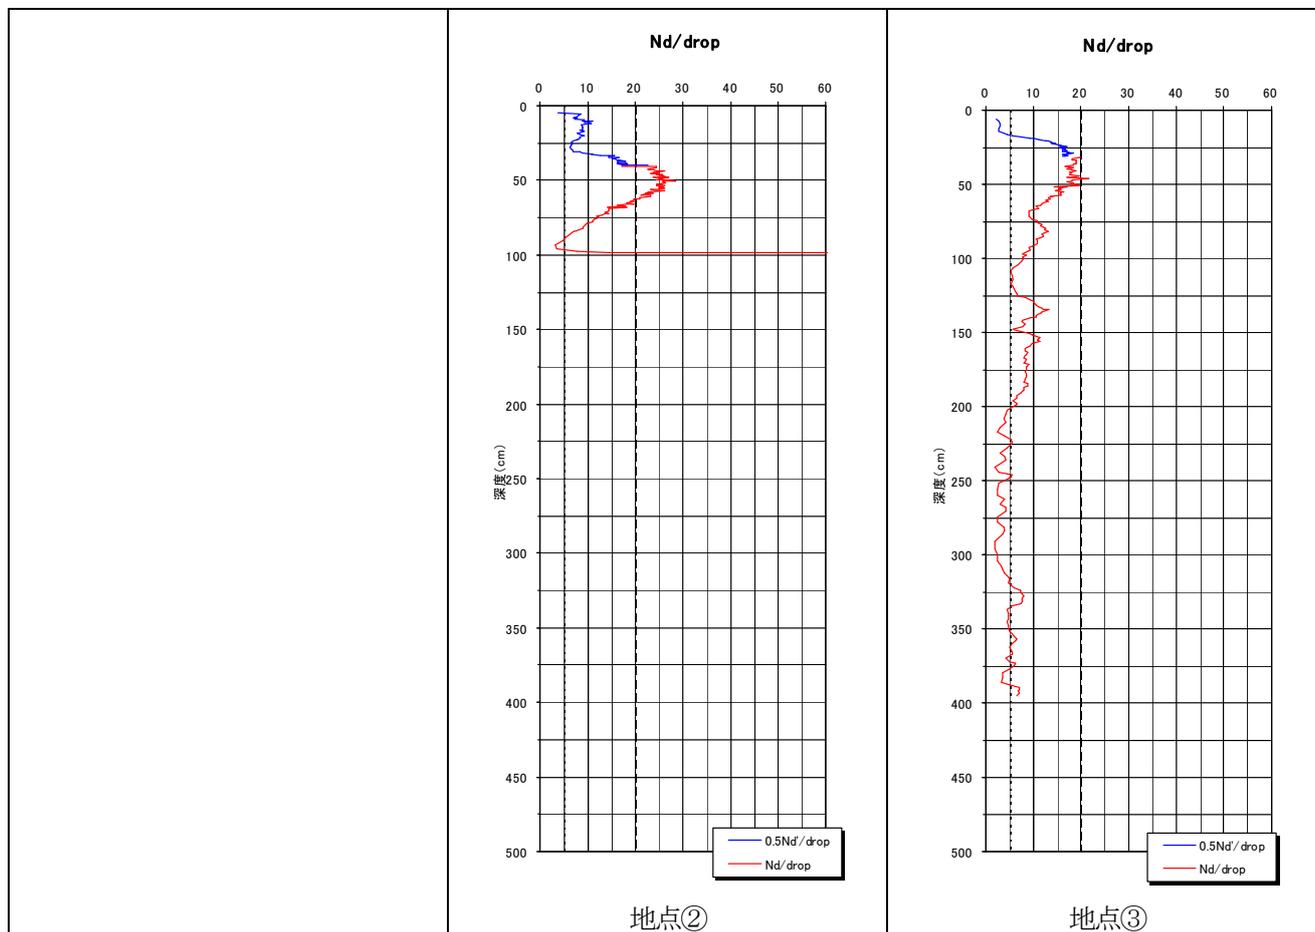
図 2-17 SH型貫入試験結果：地点②、③

植栽地②は、-50cm 前後が重機などによる圧密を受けているものと考えられ、-1m 以深はすこぶる硬質である。

亀裂より噴砂が発生した③の地点は、②と同様-25cm から-60cm 程度まで重機などによる圧密を受けたものと考えられるが、それ以深は軟質であり、-2m 以深は軟弱な状態となっている。(重機造成地では、撒き出し厚さの関係で一般的に深さ 30 cm程度毎に表層転圧締固めによる硬い層ができることが多い)

公園内の地点②では-50cm 前後が硬く、重機による圧密と考えられ、-1m 深で急激に硬くなっている。地点③の遊休地は、-25～-50cm 深が硬く、それ以下は柔らかく、-2m 以深は軟弱な状態である。公園内に噴砂が発生しなかったのは、-1m 以深に存在する硬質な基盤が蓋として作用したものと考えられる。③は、蓋となる硬質な土層は認められず、地盤液状化によるひずみにより発生した亀裂より噴砂が発生していた。噴砂は-2m 以浅、比較的浅い土層から発生したものと推定され、噴砂により地下水が抜けた後、沈下による圧密を受けたものと考えられ、硬質な層が認められる。

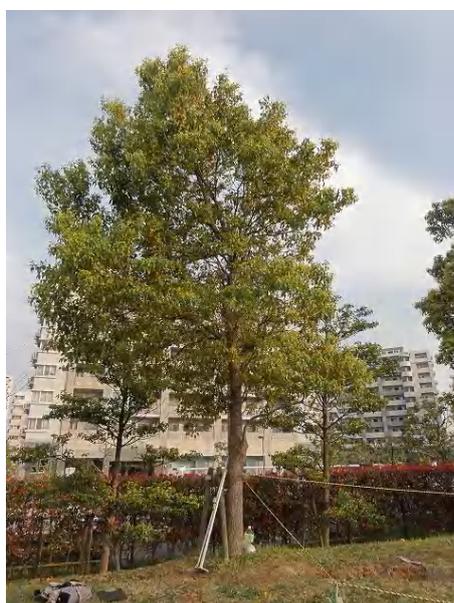
写真 2-7 調査地点 No.7 の状況

(このクスノキの根元で土壌コア採取および土壌貫入試験を行った。)

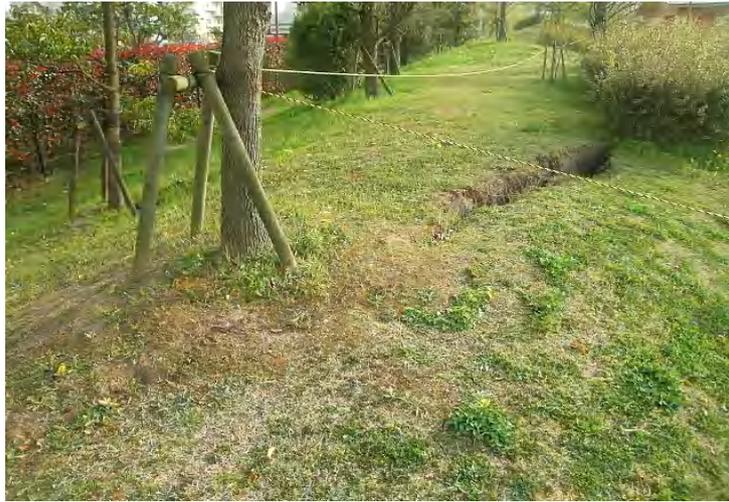
写真 2-8 調査地点 No.7 に迫っている亀裂の状況

(土壤の亀裂が樹木の手前で止まっている。)

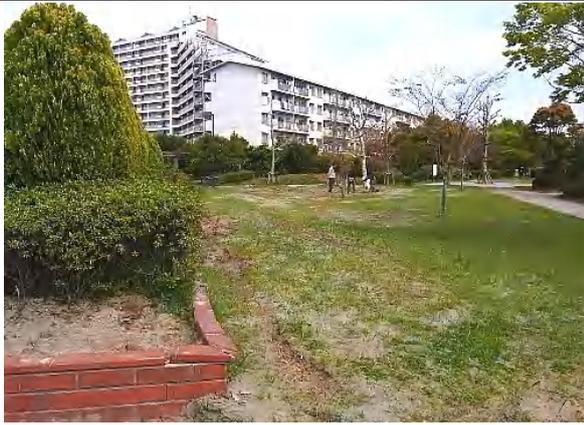
調査地⑩周辺の樹林は竣工が古く、全体にきわめて良好な生育を示し液状化被害もない。これに対して入口に近い芝生地⑦は噴砂跡が見られ、陥没している。⑦、⑧の地点は、全体に樹木の生育が不良であり、根腐れと思われる樹形をしており地下水位の高いことがうかがえた。

入口付近⑦の噴砂跡状況

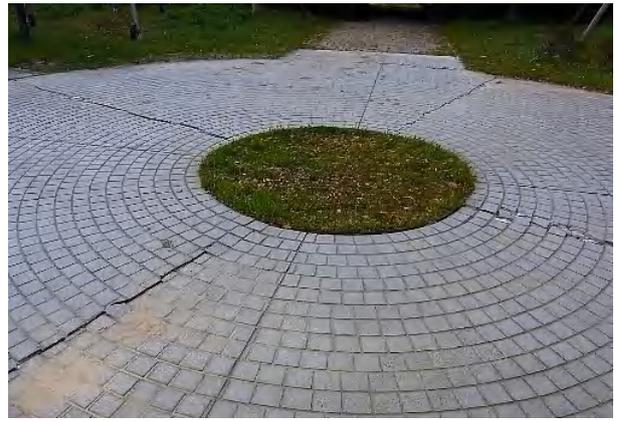
入口歩道タイル舗装のひび割れ

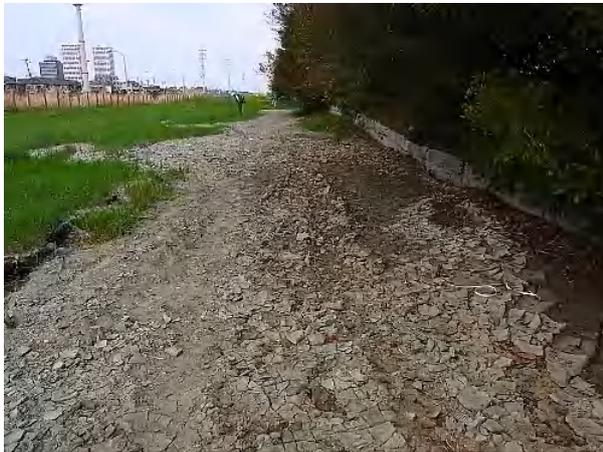
公園外側（図 2-19 の下側）の広い噴砂跡
幅数mの川のように直線的に液状化跡が見られる。隣接する4車線車道に平行に約30mの範囲に亀裂が幾重にも入っている。

このような亀裂による地盤の変動が、L字横棒、車道より30m程度の地割れや、入口付近のタイルや舗装のひび割れの原因と考えられる。

L字型をした当公園の横棒のライン(図2-19の下辺)に沿って外側に長く直線的な割れ目が発達し、噴砂が認められる。この割れ目は、4車線道路と平行して約30m離れた位置に発生している。(図2-20参照)。日の出第4街区公園(外側の遊休地の直線上の噴砂跡)とほぼ同様であり、ここでも風岡らが指摘する埋め立て時の地下堰堤のような構造物が存在する可能性が考えられる。あるいは、他の大きな亀裂も同様に4車線道路と堤防より30mの位置に亀裂が発生していることから、地震の振幅と構造物の関係などよりひずみが集中し亀裂が発生したとも考えられる。この点について解明するためには、地下構造物の確認調査、および地盤解析が必要となる。

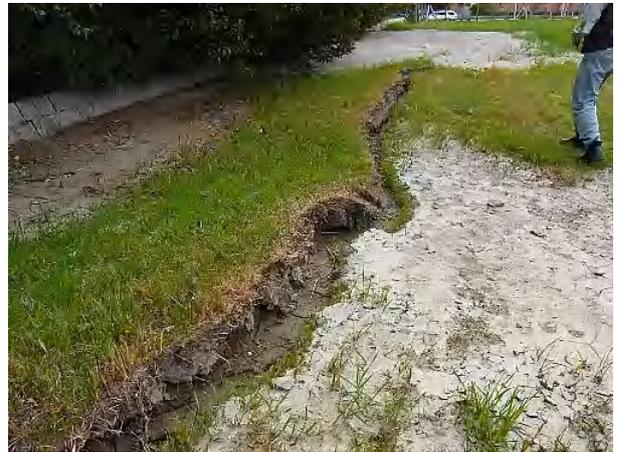
左同、亀裂

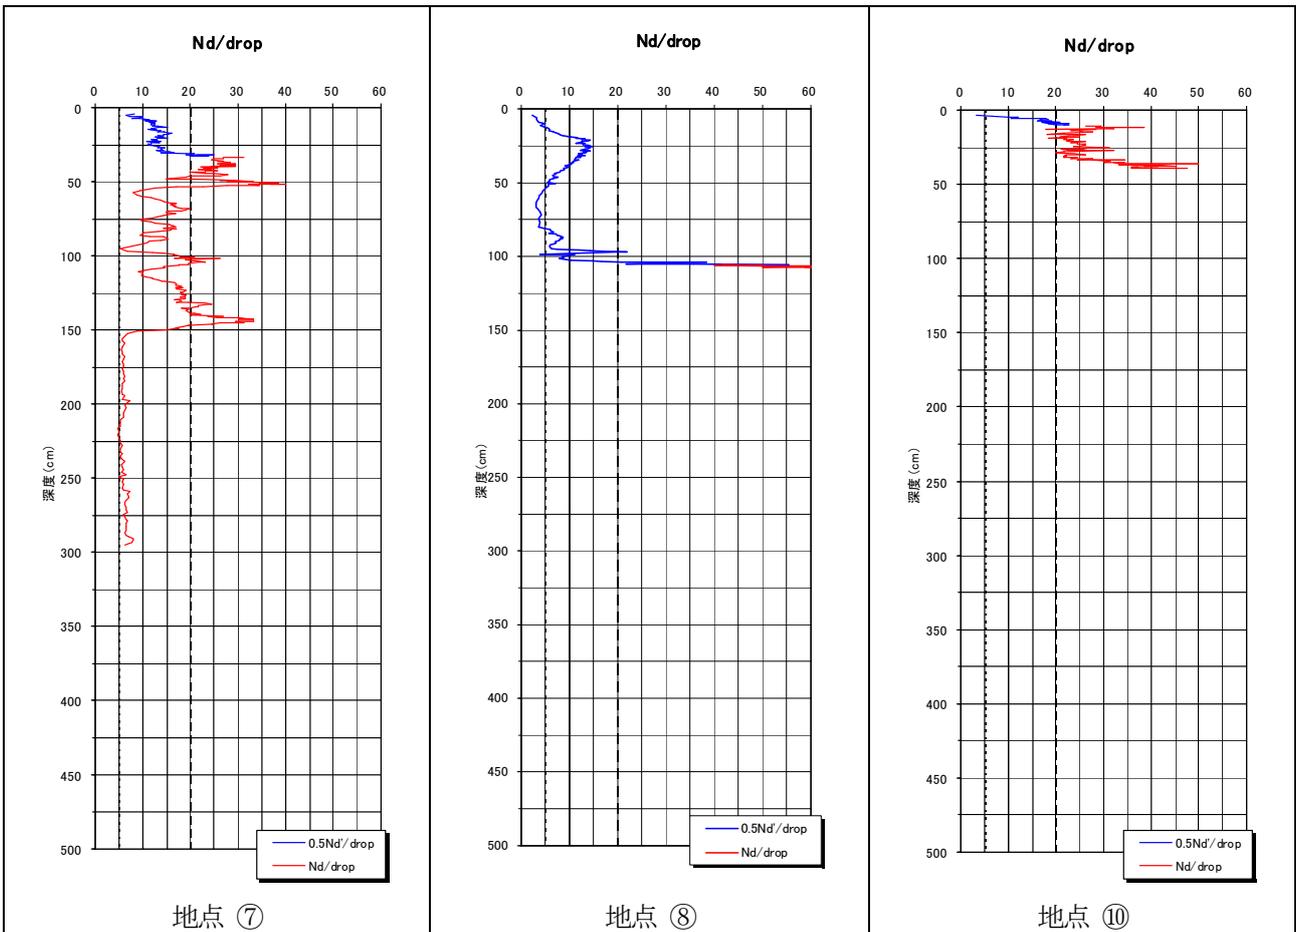
図 2-26 SH型貫入試験結果：地点 ⑦～⑩

⑦は芝地であり、噴砂により陥没が認められる箇所である。地表部は軟質であるが30～50cmは重機による転圧と考えられる圧密を受けている。それ以深は軟質であるが硬軟交互の土層が連続し、-150cm以下は軟弱な地盤となっている。-地盤液状化により-50cm～-1.5mの部分が噴砂となって吹き出したものと推定できる。硬軟繰り返しとなっているのは、噴砂により地下水が抜けた後、陥没し、圧密を受けたためと考えられる。噴砂によって吹き出した地下水は、極浅に存在したものと考えられる。

⑧は歩道を挟む⑦と同様の芝地の調査結果である。-25cm前後は重機による圧密を受けているが、-1mまで軟質であり、それ以降硬質となり調査不能な状態となっている。⑩は噴砂は発生しておらず、硬質な土層が蓋とな

って噴砂の発生を抑制したものと考えられる。樹木の生長は、⑦、⑧とも梢端枯れが発生し樹形が乱れており、地下水位が高いことがうかがえた。

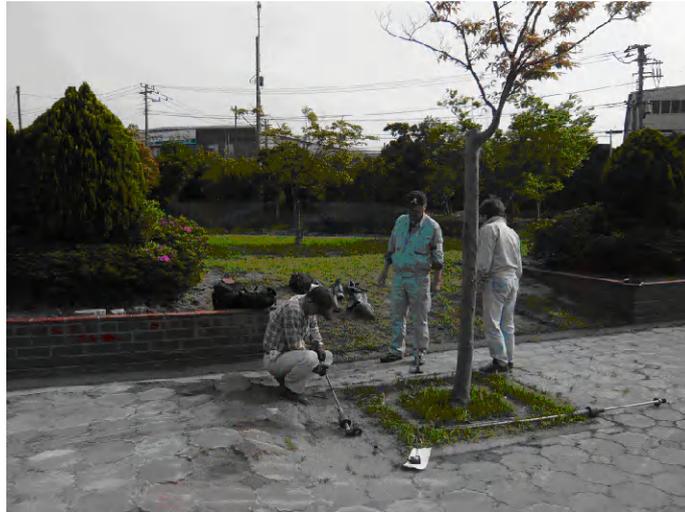
写真 2-10 調査地点 C 生育が不良なケヤキ

生育不全のケヤキ (調査地点 C) で表層基盤の調査を行った。

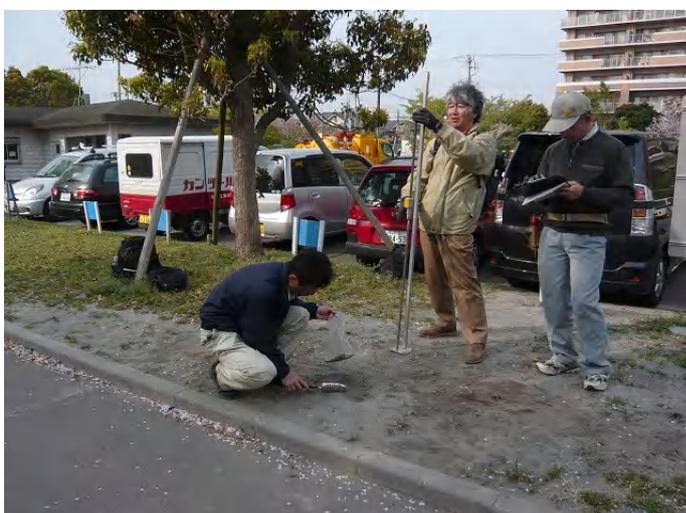
写真 2-11 調査地点 No.5 の状況

(周囲に樹木がなく噴砂に厚く覆われていた。写真は土壌貫入試験の様子。この 1.3m 奥で土壌コアを採取した。)

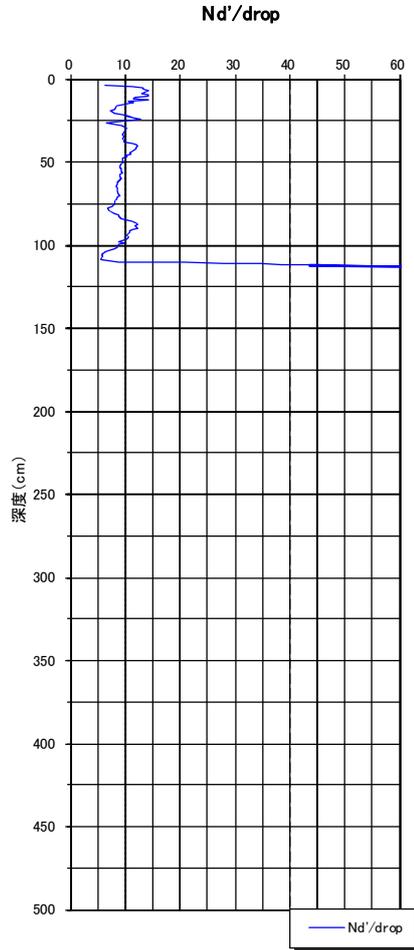
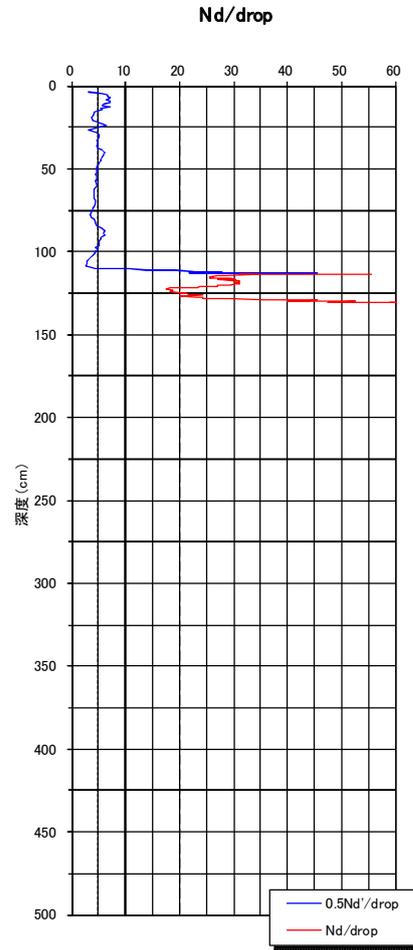
特記事項 浦安南部土地改良記念公園II
 入口付近

No.15 は、芝地での調査結果である。-25cm 極表層のみ軟質で、以深は硬質である。踏圧による影響と考えられる。No.16 は、植栽地での調査である。-1.1m まで軟質であり、以下は硬質である。

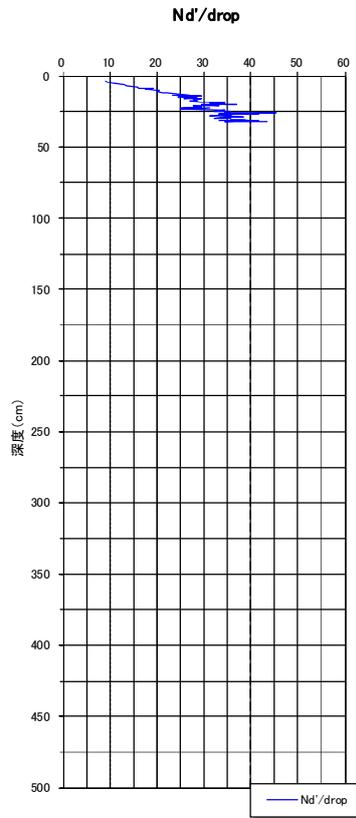
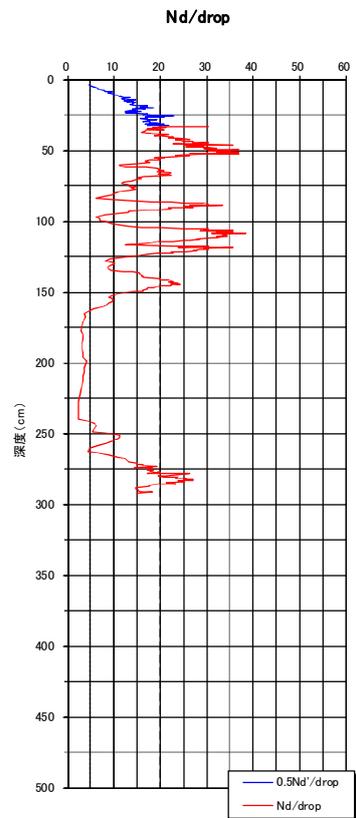
特記事項 美浜南第一街区公園
砂ではなくほとんど水が噴いた場所
ガス管工事では30~40cmで水

－50cm まで次第に硬質になり、それ以深は硬軟を繰り返す土層が－1.5m まで続き、以下は軟質な土層となっている。

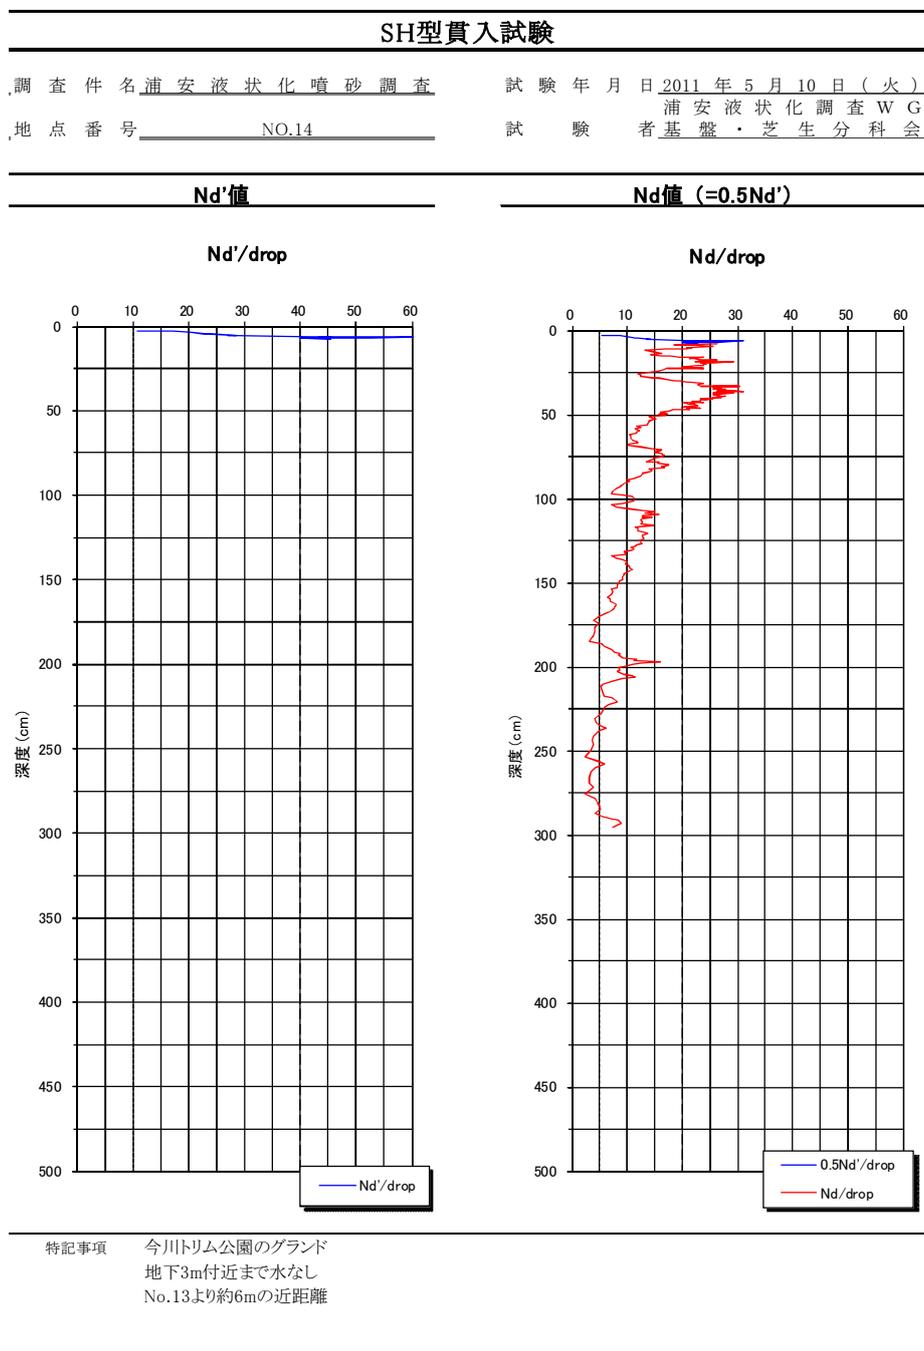
No.14 は、噴砂により厚く覆われたダスト舗装箇所に対する測定結果である。表層 10cm は噴砂であり、その下にダスト舗装である。ダスト舗装の下は、硬軟を繰り返しながら-2m まで硬土が低下し、-2m 以深は軟質な状態となっている。ロッドに付着した水分より推定すると、1.3m の位置に地下水位が存在する。

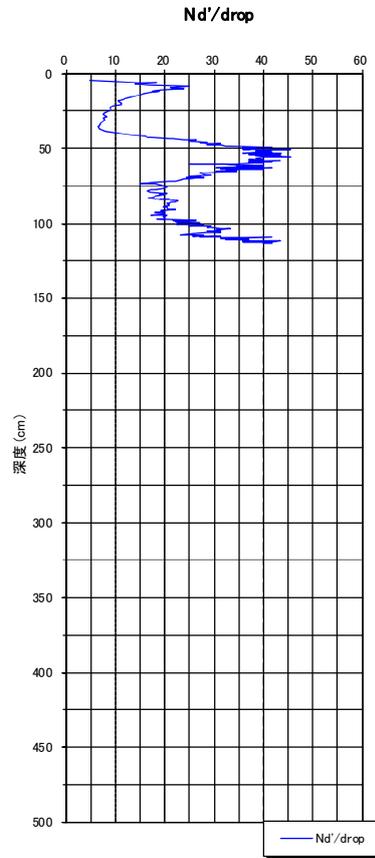
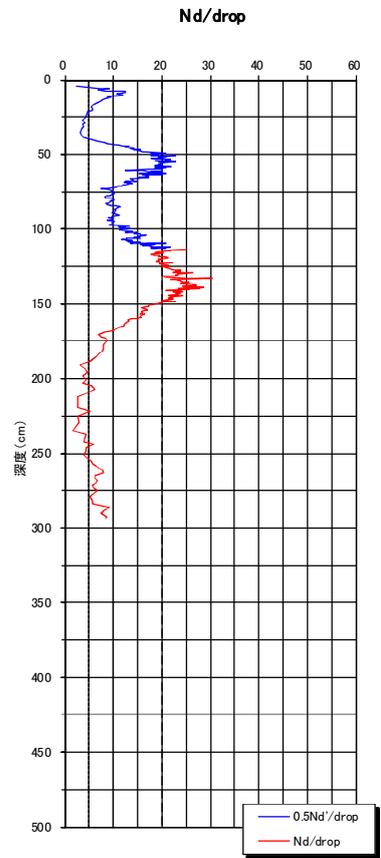
特記事項 今川トリム公園のヤナギ横
 地表から1.85m付近より水

No.13は、ダスト舗装内の調査地 No.14 より 6m に位置する植栽地である。地表は芝地となっており、-10cm の硬質な層は、踏圧によるものと考えられる。-50cm 程度の硬質な層は重機による転圧の結果圧密された層と考えられ、それ以深は比較的軟質となっている。その後、-140cm 程度まで硬質となった後、-2m まで次第に軟質となり、それ以深は軟質な状態となっている。
