(付録 1) 緑地・公園以外の被災状況

東日本大震災による千葉県浦安市における地盤液状化被害と緑地に関する調査報告書

平成 23 年 (2011 年) 8 月

編集 日本緑化工学会 都市緑化技術研究部会

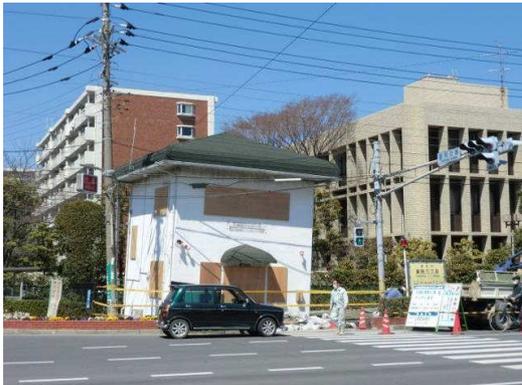
交番の被災(富岡交番)

交番が液状化により傾いている。

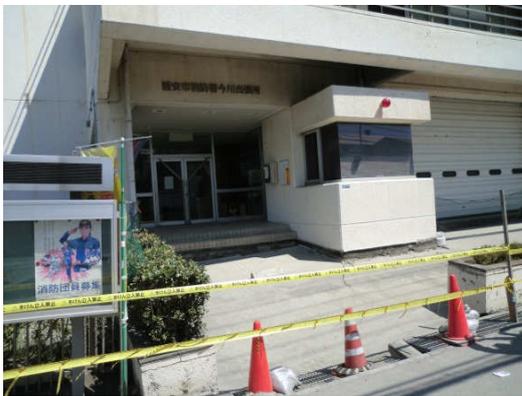
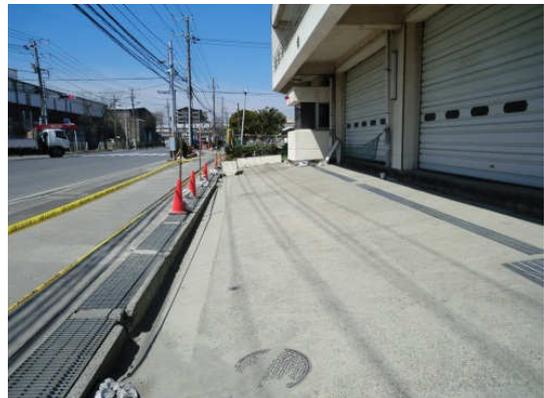
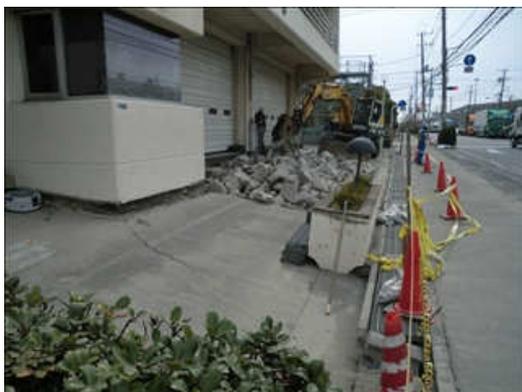
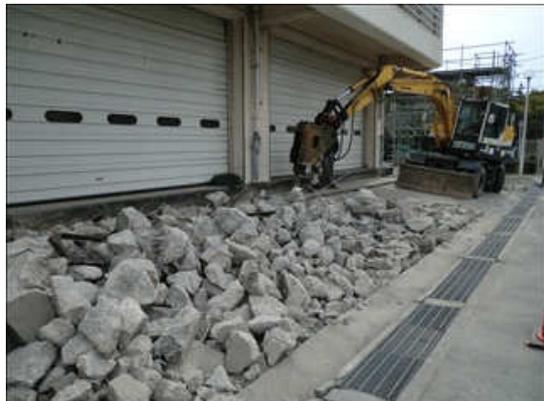
車道が沈下し、駐車場と車道間の通路と段差が発生し消防車が出動できない状態となった。鉄筋が入ったしっかりとした舗装だが、基礎が不十分であったものと考えられる。

消防施設の被災(消防署今川出張所)。迅速な復旧が図られている。

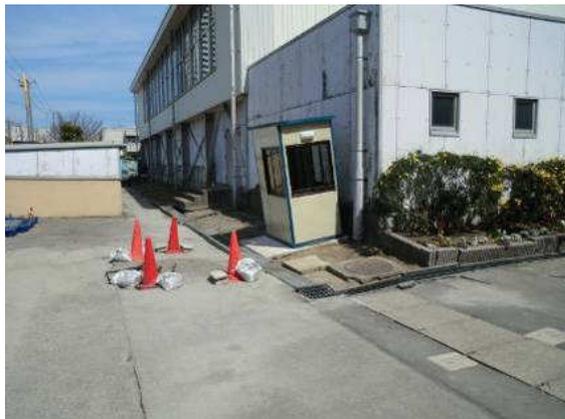
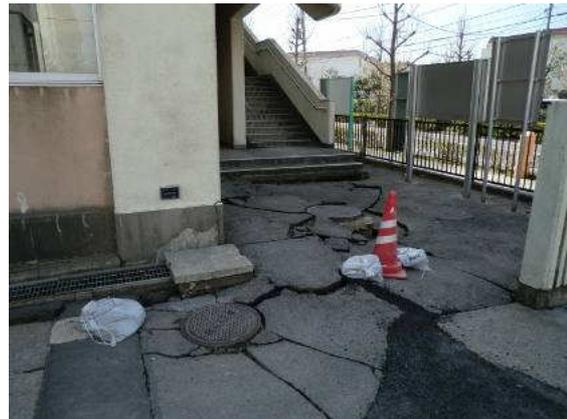
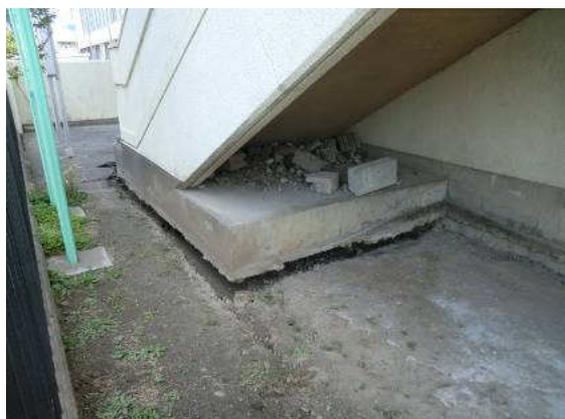
建築物基礎が浮き上がり、舗装が破壊されている。(入船南小学校)

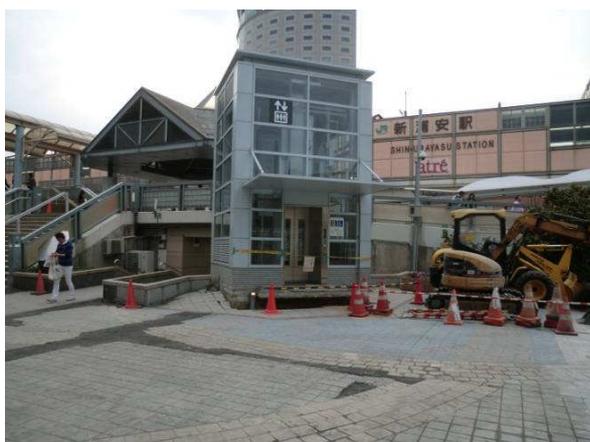
新浦安駅

舗装面全体が沈下し、エレベーター棟との間に大きな段差が生じている。

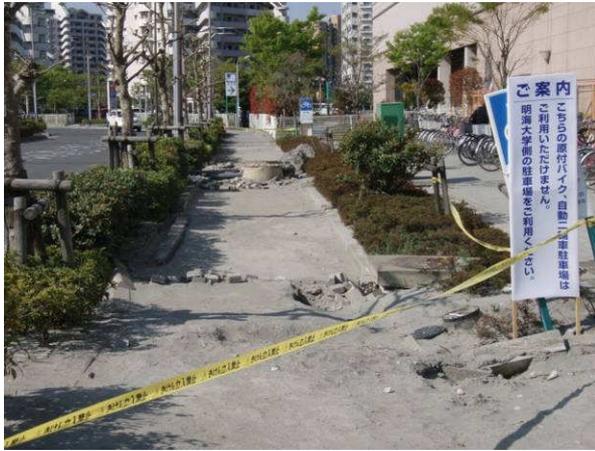
明海4丁目

(1) マンホールの浮き上がり被害

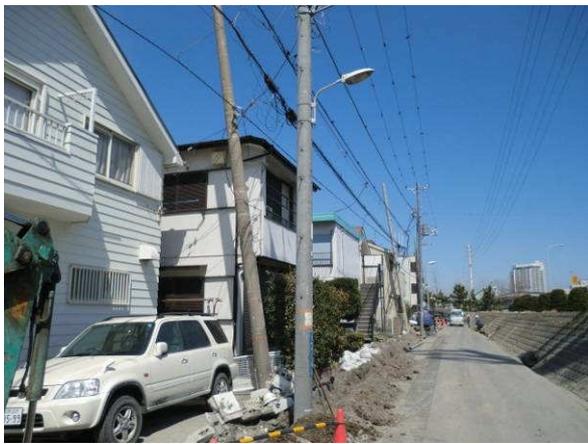
電柱の傾斜による付け替え 今川 2 丁目

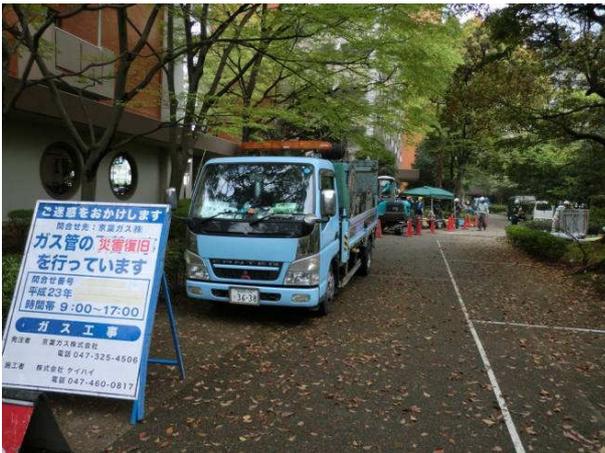
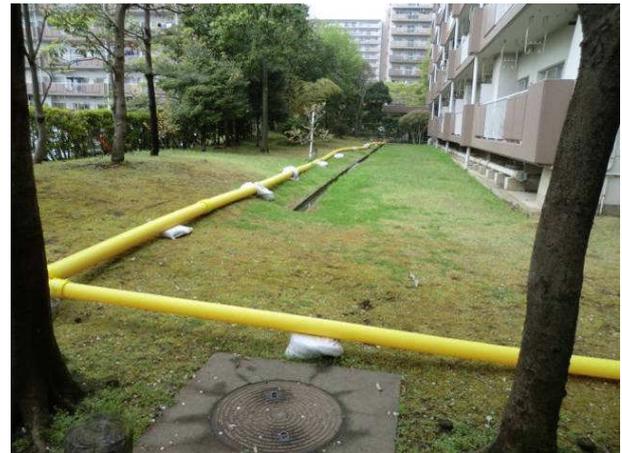
入船 6 丁目。古い緑地であり、見かけ上の痛みはないが、極浅層に埋設された上下水道・ガス管は地盤液状化の被害を受けている。極浅層でも地盤液状化が発生している。

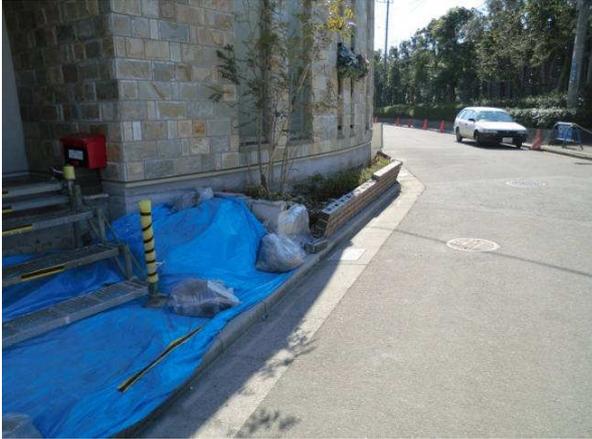
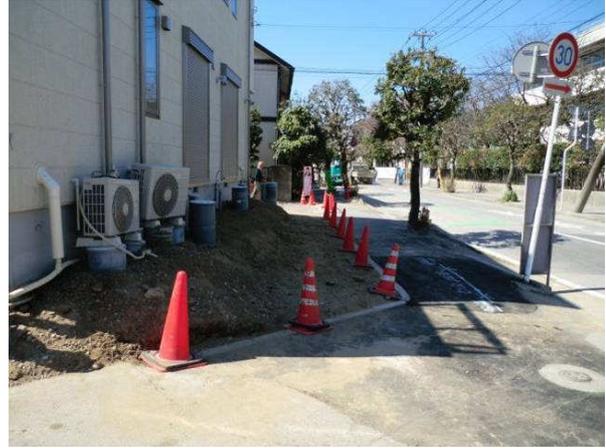
住宅地周辺の道路が噴砂・液状化により波打ち、擁壁は倒れ、宅地は沈下、浮き上がりにより傾いている。噴砂は、道路と宅地の境界および住宅地内で発生している。

舞浜 2 丁目の住宅被災

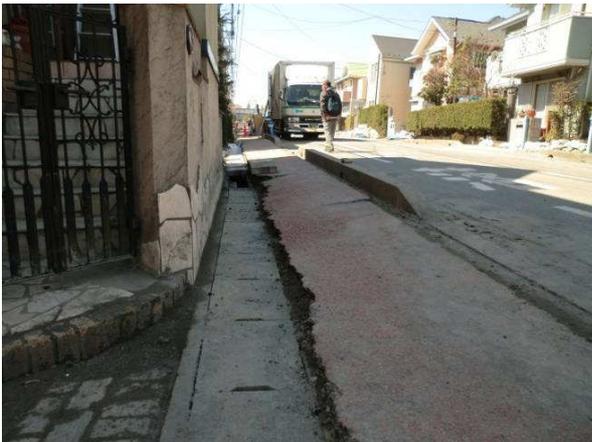
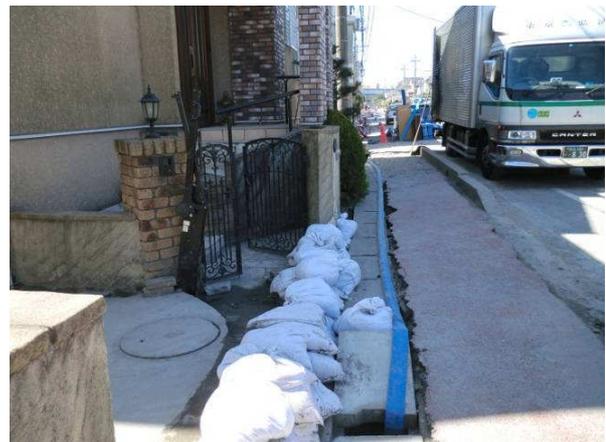
舞浜 3 丁目の住宅被災

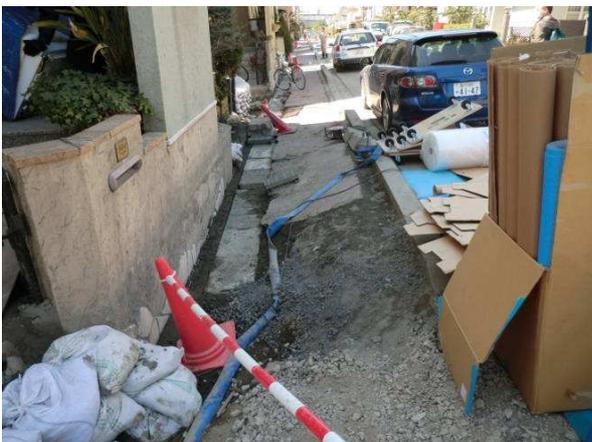
舞浜 3 丁目の住宅被災

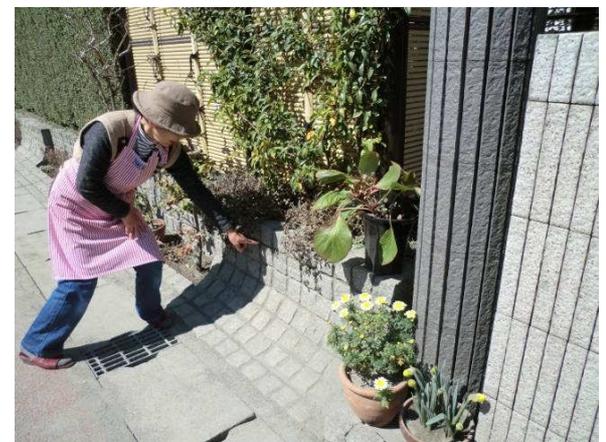
噴砂の堆積位置を指し示している。

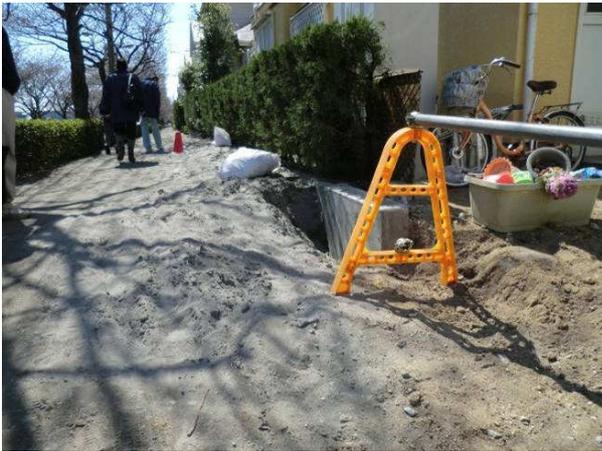
見明川沿いの歩道。噴砂により埋まっている。

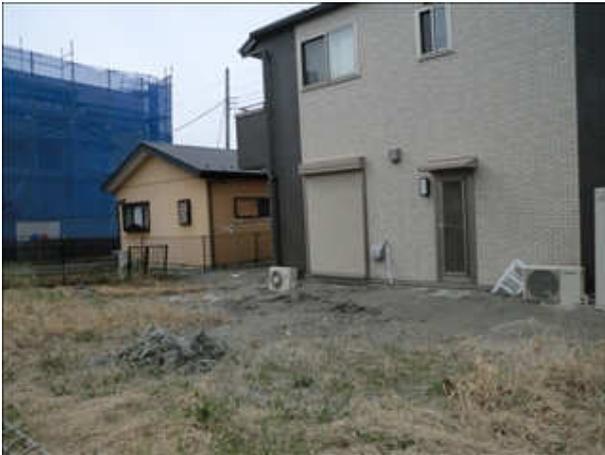
宅地からの噴砂 高洲3丁目

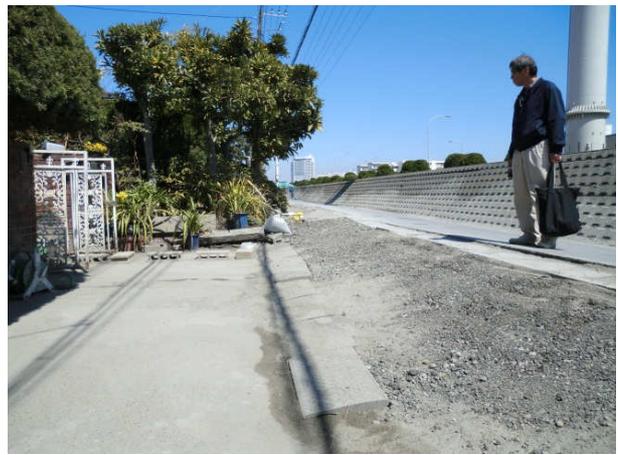
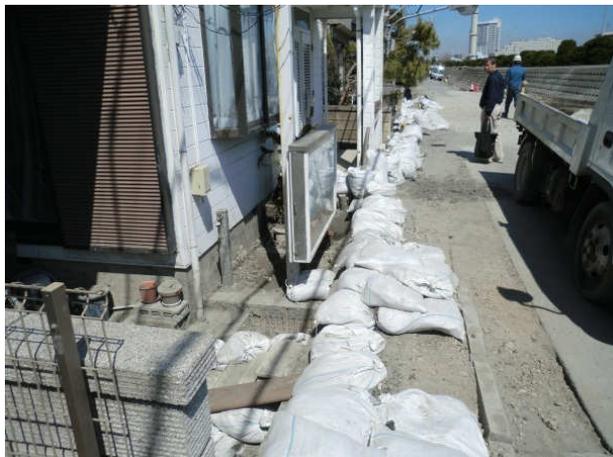
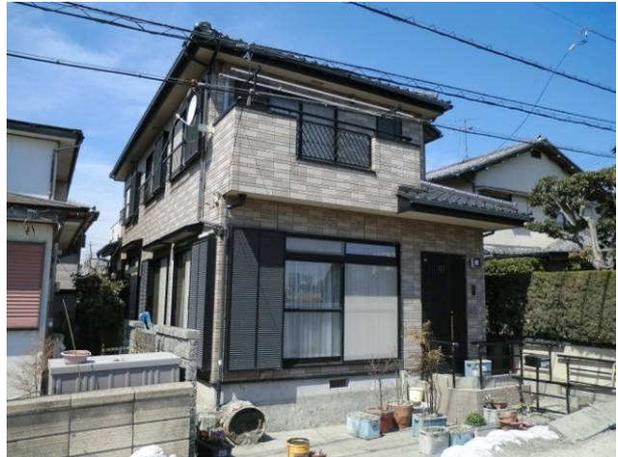
傾斜した住宅 今川二丁目

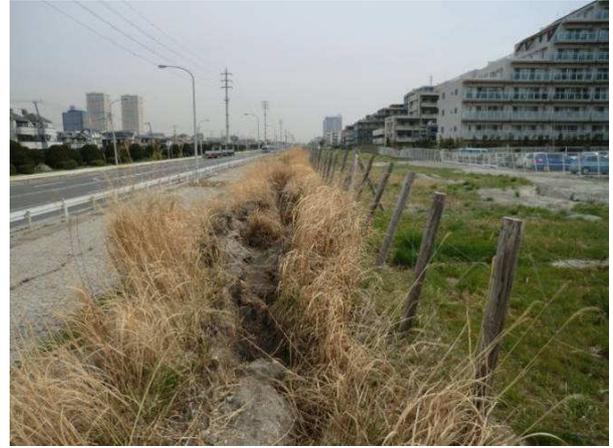
高洲3丁目。幹線道路より、約30mの範囲に亀裂か多数生じている

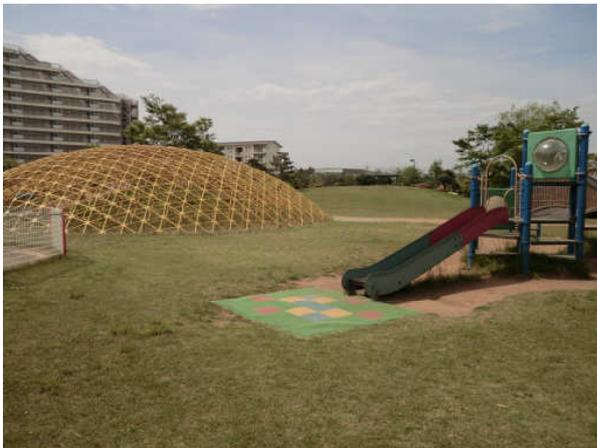
幹線道路より30m以上離れた芝地には被害は発生していない。

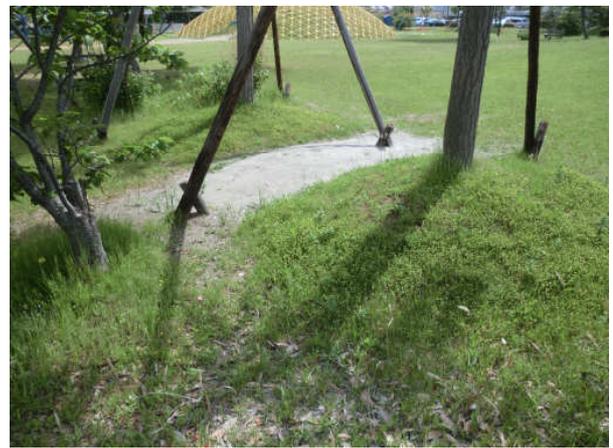
30m以上離れていても、覆土を杭などにより突き破り弱部を作った箇所は、弱部沿いに吹き上げ、噴砂が発生している。

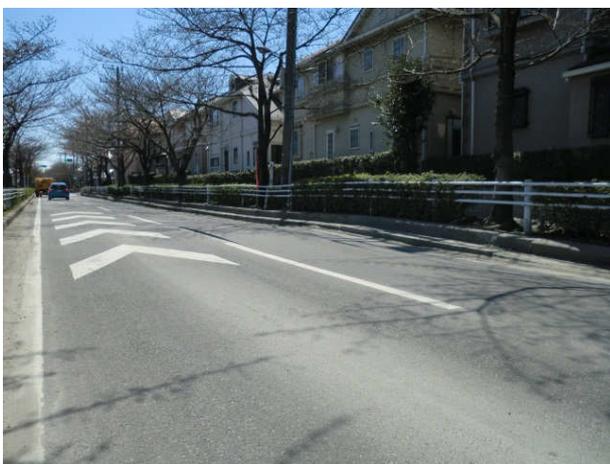
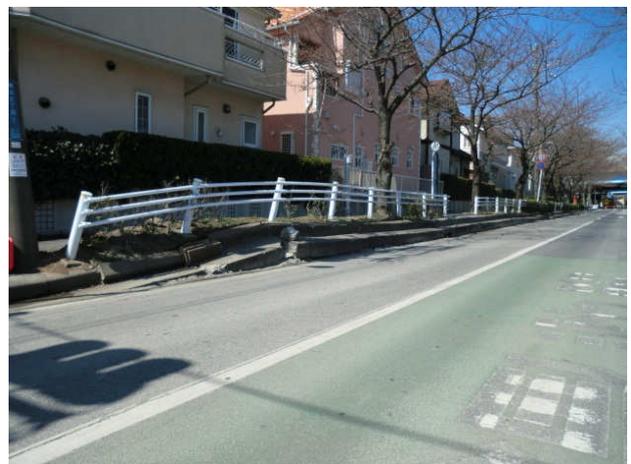
歪み、波打っている。舞浜3丁目見明川護岸沿い。

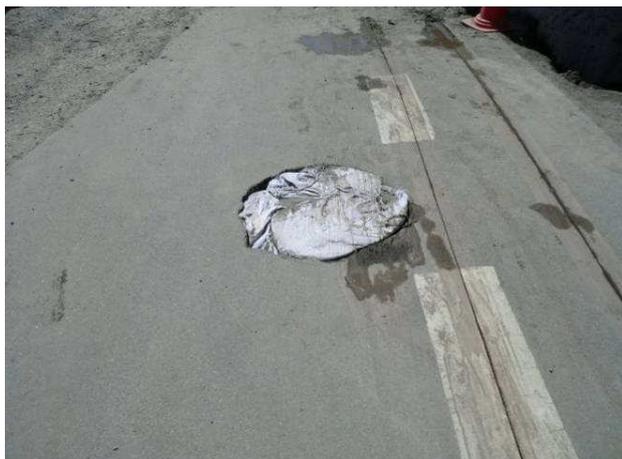
陥没 (今川2丁目)

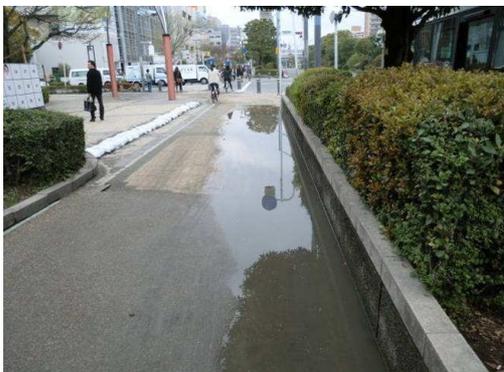
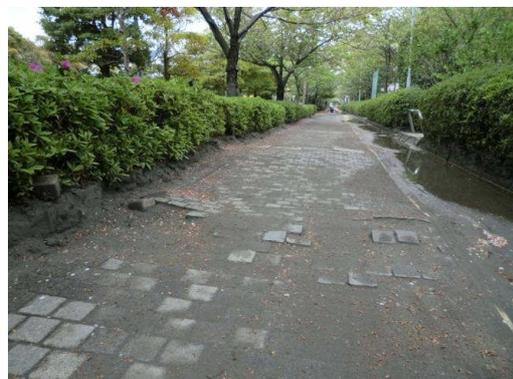
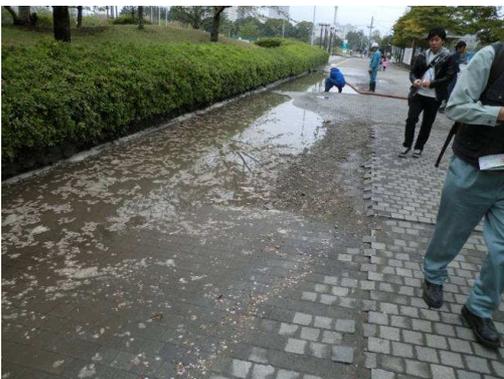
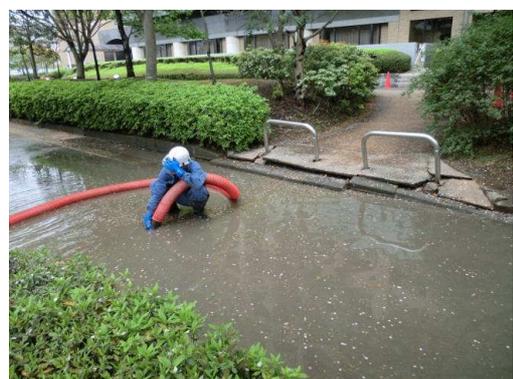
噴砂が発生し地盤沈下した箇所に雨水が停滞し水たまりとなり、ポンプ排水を行っている。地盤沈下により圧密され、排水不良となったものと考えられる。
