**東日本大震災による千葉県浦安市の  
地盤液状化被害と緑地に関する調査報告書**

平成 23(2011)年 8 月

日 本 緑 化 工 学 会  
都 市 緑 化 技 術 研 究 部 会

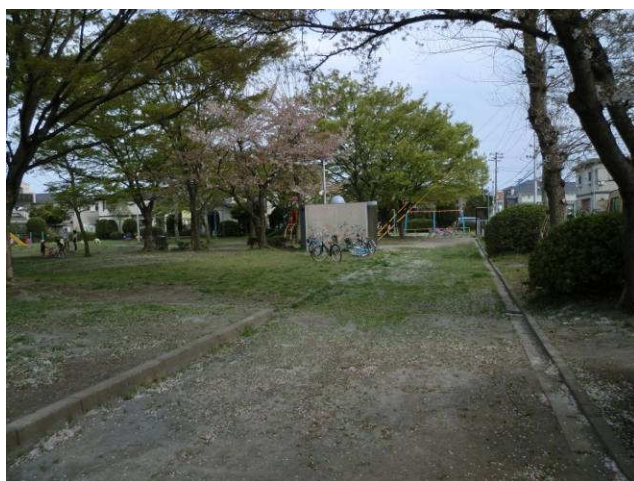
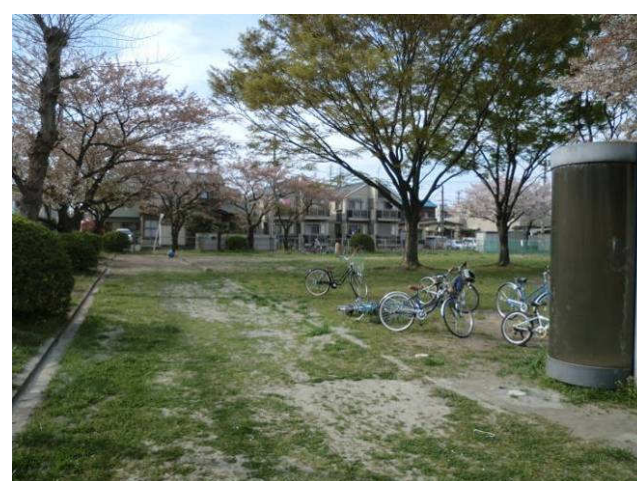
### (2) 海楽南児童公園 (第一期A地区)

植栽木が大きく生長し、古い時期の公園である。地盤・歩道の変形などの地震被害は見受けられないが、歩道、芝生地に僅かに噴砂が認められた。

歩道、芝地に若干の噴砂が認められる。

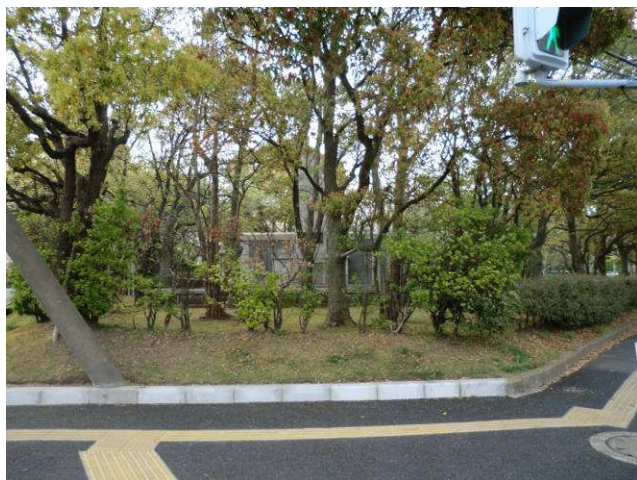
### (3) 忠霊塔公園（第一期A地区）

樹林の多い小規模公園である。芝生の被害、噴砂は認められなかった。

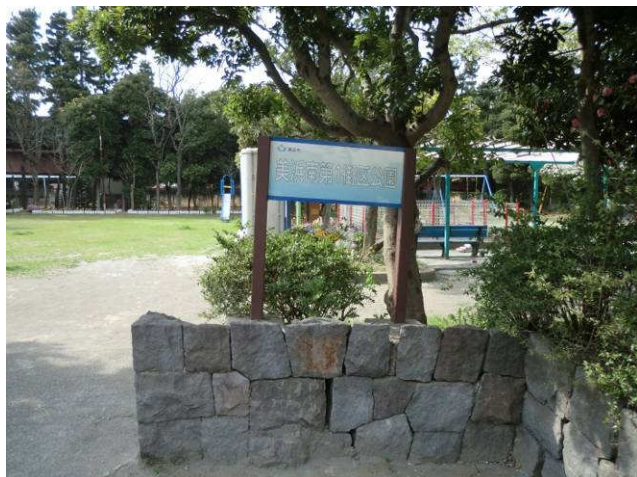
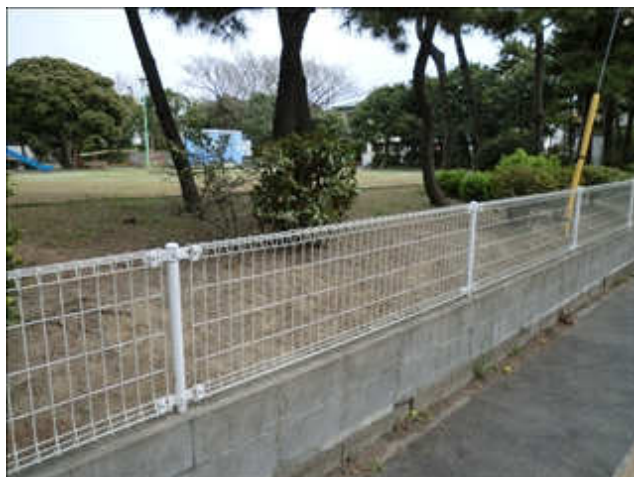
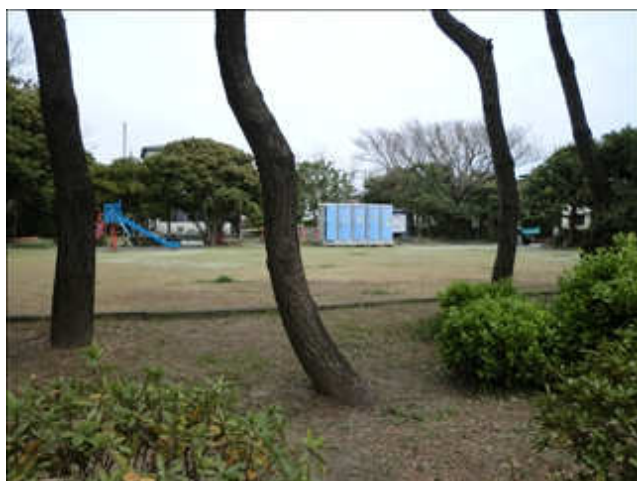
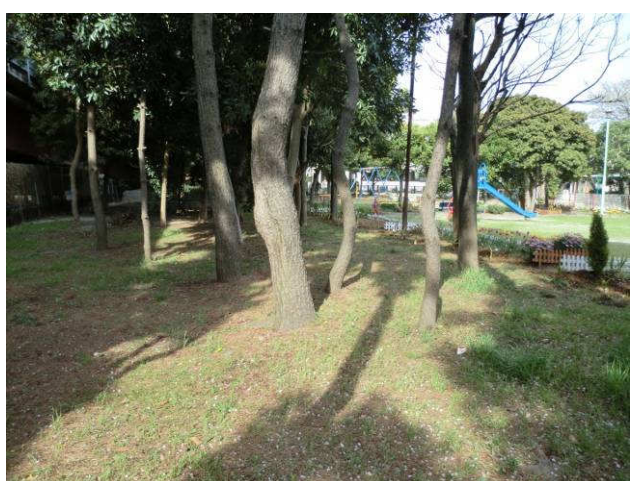
### (4) 美浜南第1児童公園（第一期A地区）

地盤の変形は認められない。噴砂は認められるが、極軽微である。地元住民は、被災時には水が噴き出したと話しており、比較的浅層の被圧水が若干の砂を巻き込み噴き出したものと推定される。

植栽地内は問題ない。

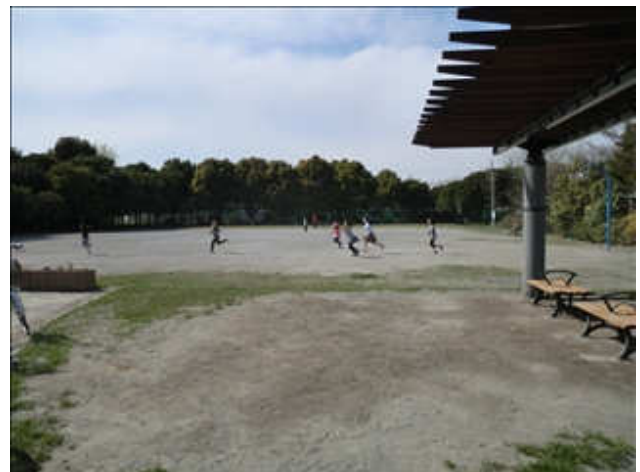
ダスト舗装とそれに接する芝地に噴砂が認められる。

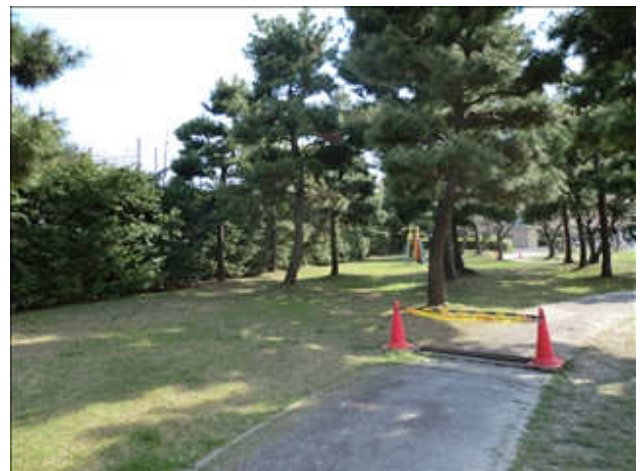
排水路の蓋が落ちている。

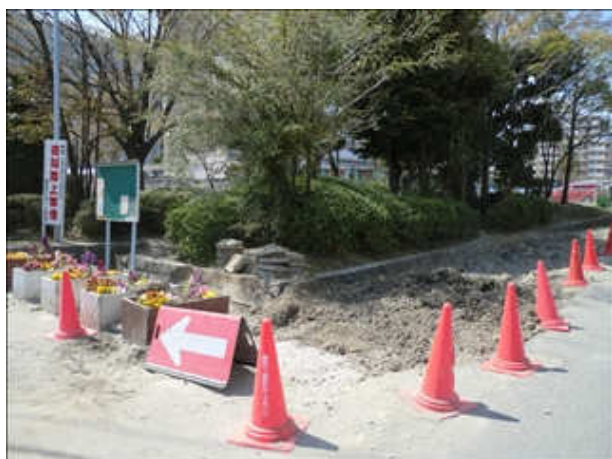
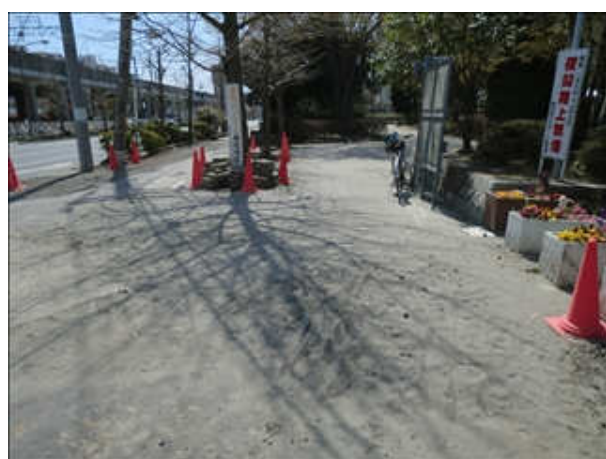
直交する幹線道路に挟まれた位置にあり、地盤液状化によるひずみを受けたものと考えられる。

幹線道路に接する入り口部分。平板舗装箇所に噴砂が発生している。

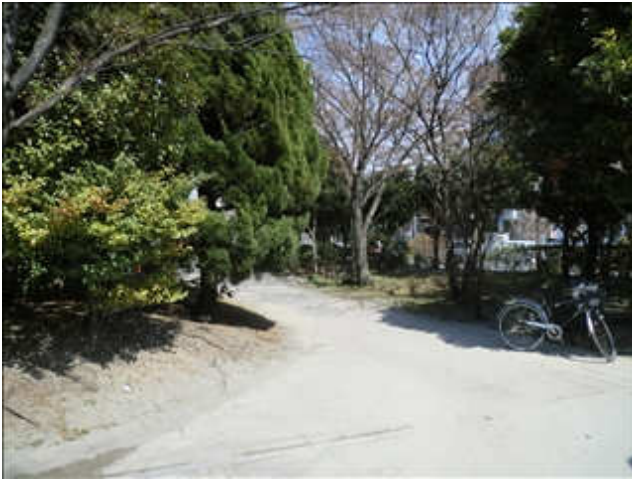
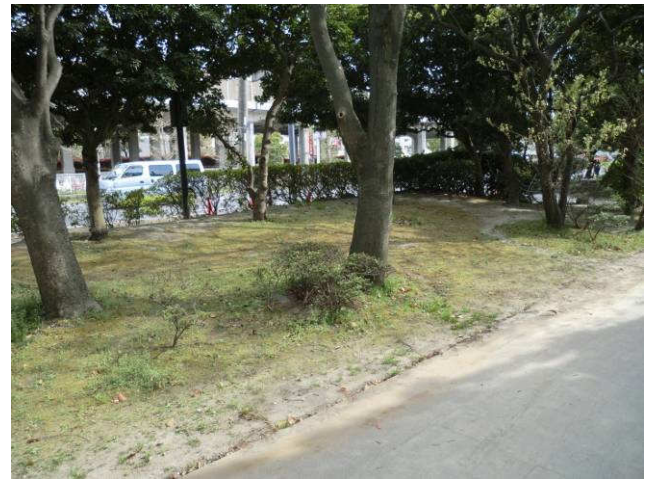
歩道縁石際から噴砂しているが、植栽地は問題ない状態である。

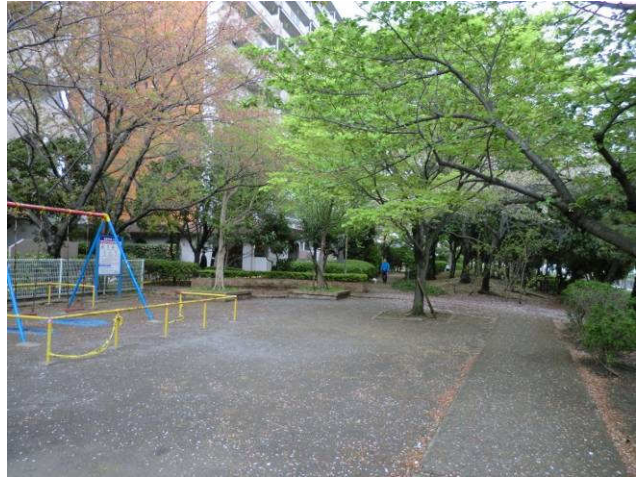
#### (9) 入船エステート第1児童公園（第一期A地区）

園路、植栽地とも問題はない。ただし、ガス管が地表部に仮設されており、比較的浅層の液状化は発生している。植栽木が大きく育ち、密に存在することから、樹木根系の緊縛力により地盤表層被害が免れたものと考えられる。

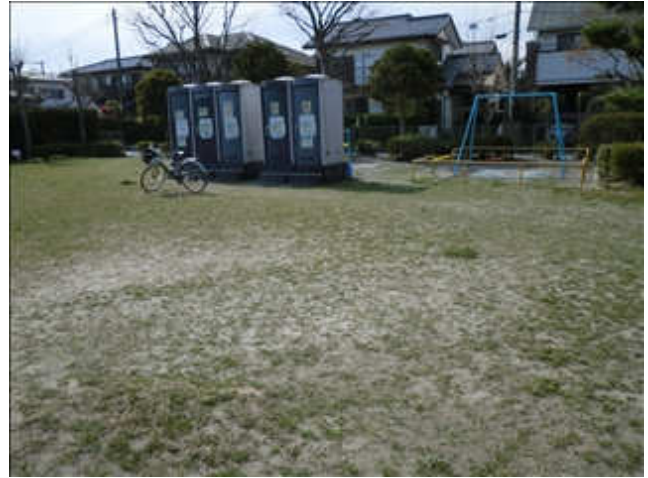
(10) 入船ちびっ子広場（第一期A地区）

地盤被害は発生していないが、縁石の縁、芝生に若干の噴砂が認められる。均一に噴砂が広がっていることから、浅層の被圧水が若干の砂を伴い吹き出したものと考えられる。

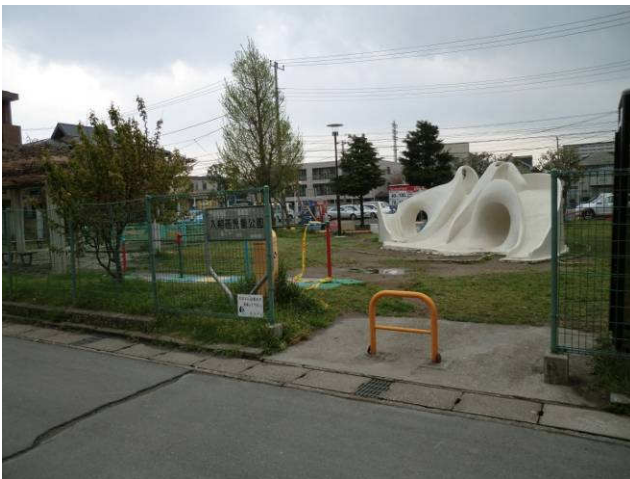
(11) 入船西児童公園（第一期A地区）

全体としては被害は発生していない。園地施設周辺から若干の噴砂が認められる。施設を据え置く際の掘削部が、構造的に弱い箇所を造っているものと考えられる。

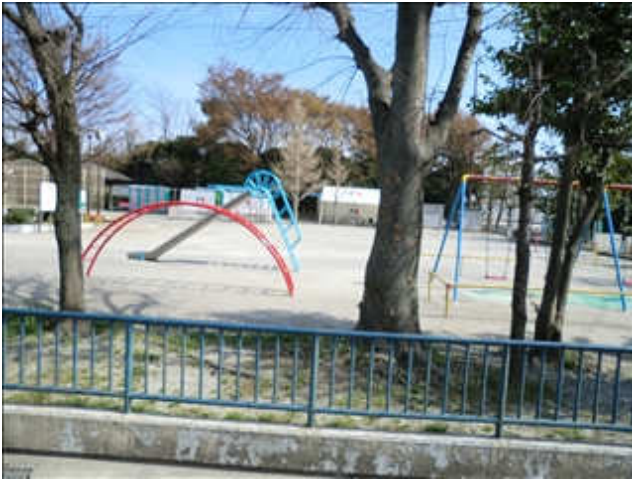
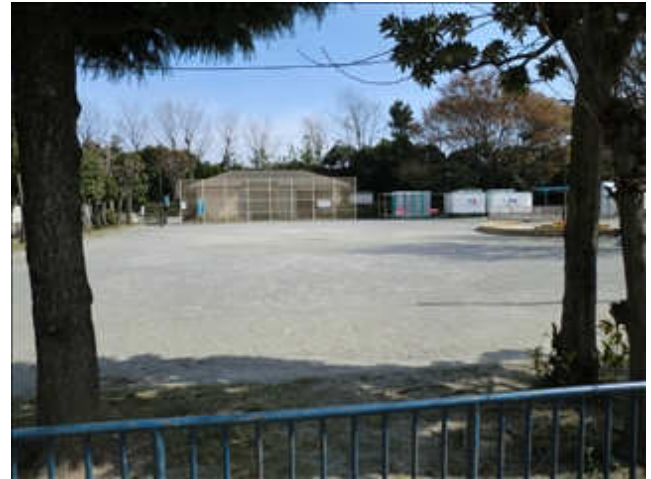
(12) 東野第1児童公園（第一期B地区）

ダスト舗装に噴砂が認められるが、軽微である。

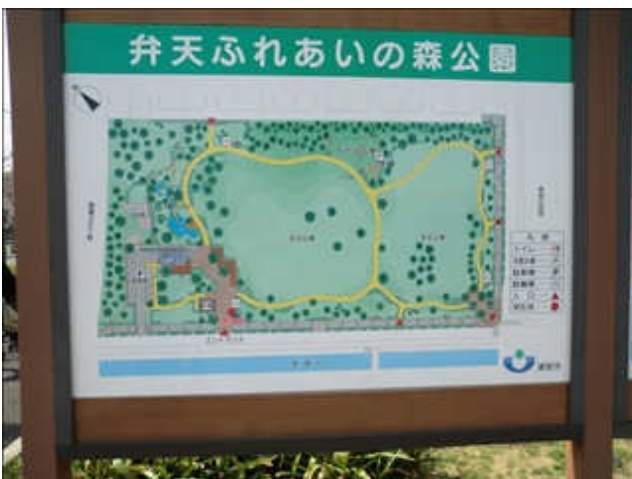
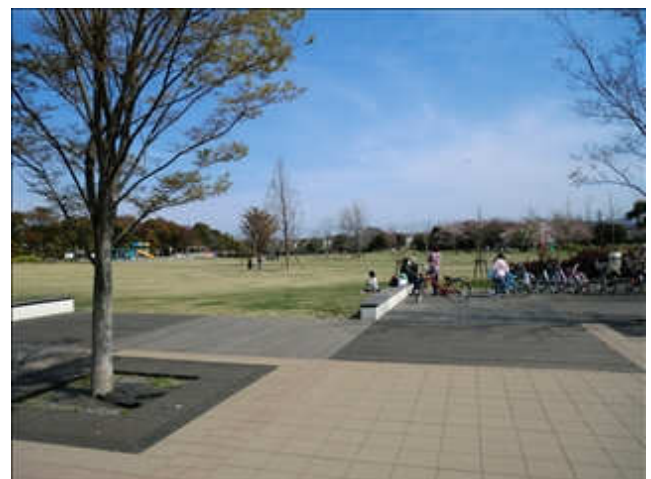
(14) 弁天ふれあいの森公園（第一期B地区）  
芝生地に若干噴砂が認められるが、舗装などの被害は発生していない。

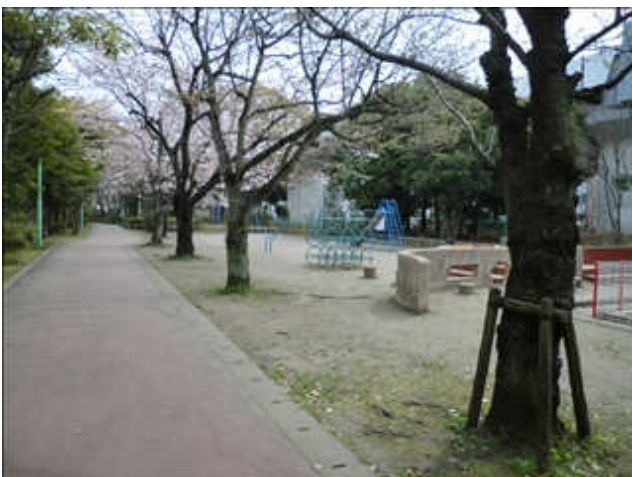
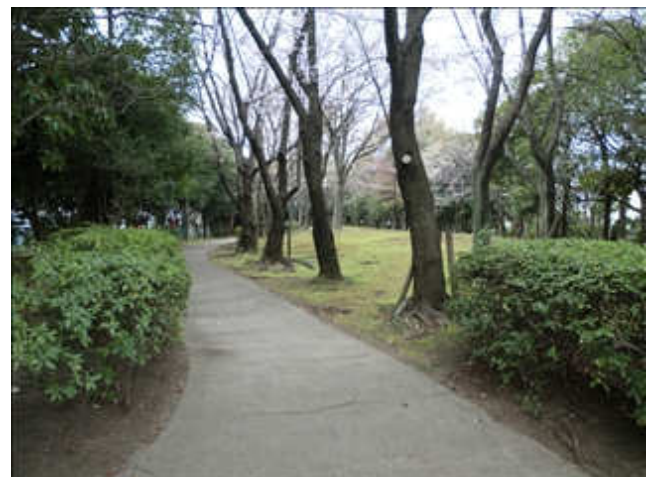
(15) 見明川公園（第一期C地区）  
樹木が生長し、根系を発達させている。地盤が固いのか、根上り状態である。  
地震による被災は認められない。

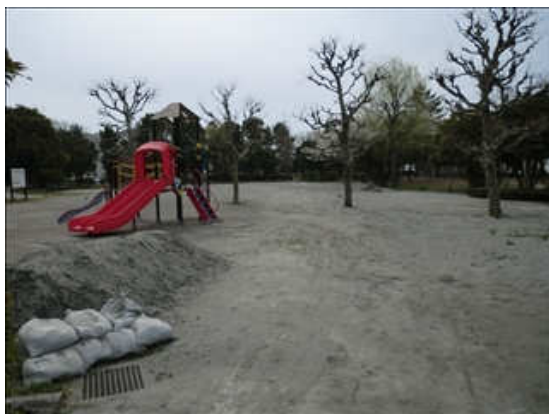
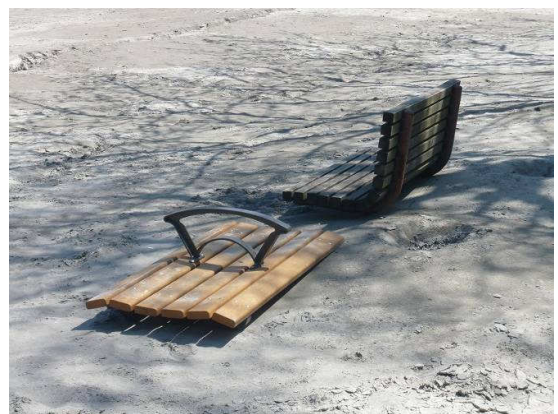
噴砂でベンチが沈んでいる。

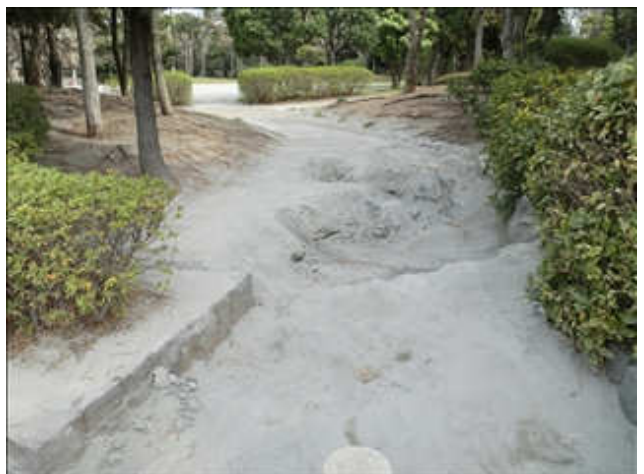
ダスト舗装に割れ目が入り噴砂している。

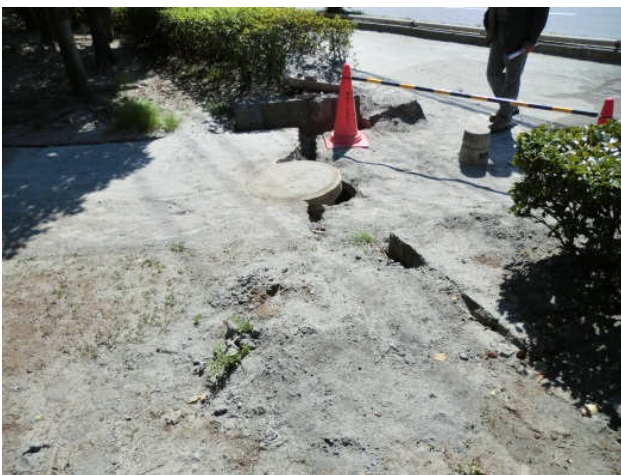
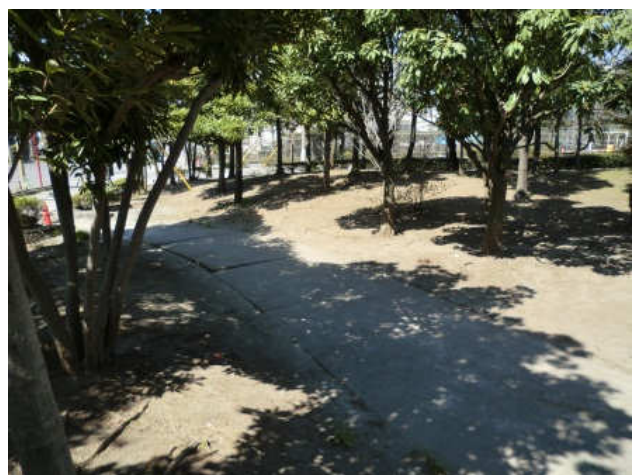
歩道部の噴砂

樹林、芝生地の被害は認められないが、車道に近いダスト舗装、園路の中に、車道と並行した亀裂が認められ、噴砂している。幹線道路に面する箇所がひずみを大きく受けており、歩道は大きく歪んでいる。当公園は、その影響により被害が大きくなったものと考えられる。割れ目は、道路より約30mの位置に発生している。

歩道部に亀裂が入り、噴砂している。

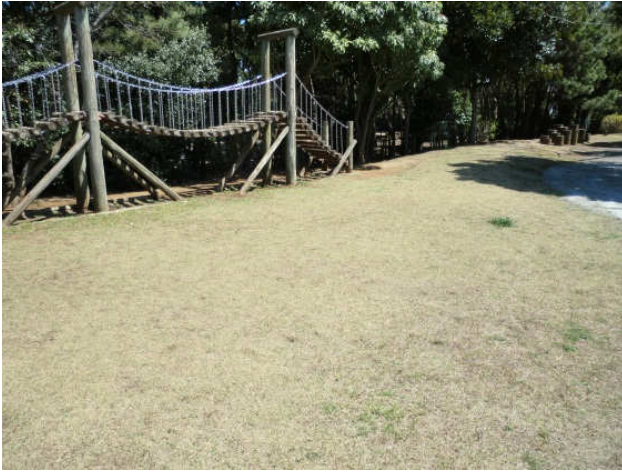
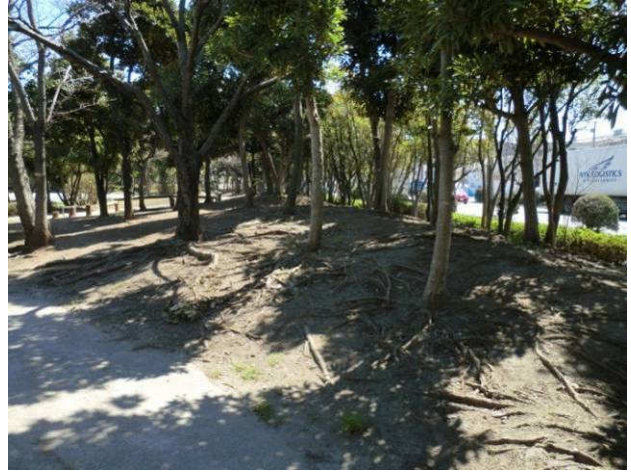
芝生・植栽地の被害は認められない。

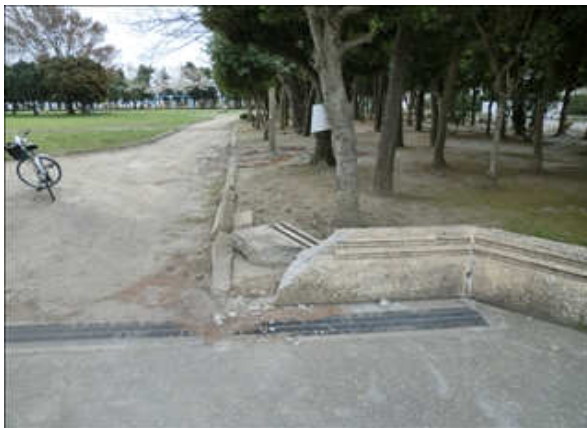
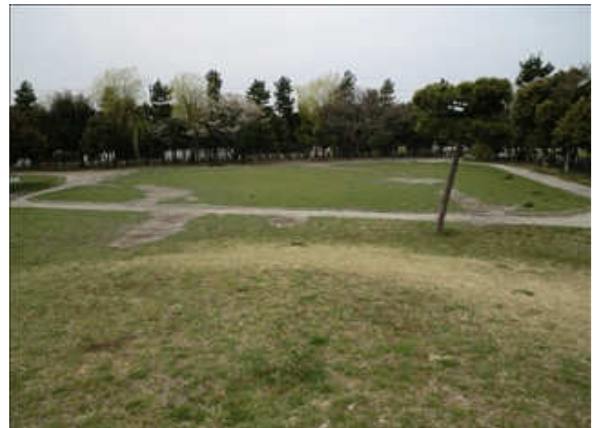
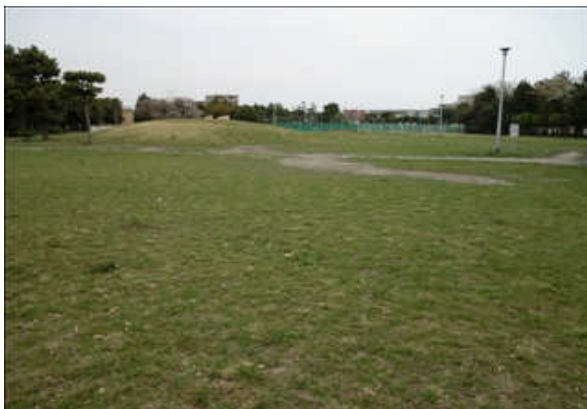
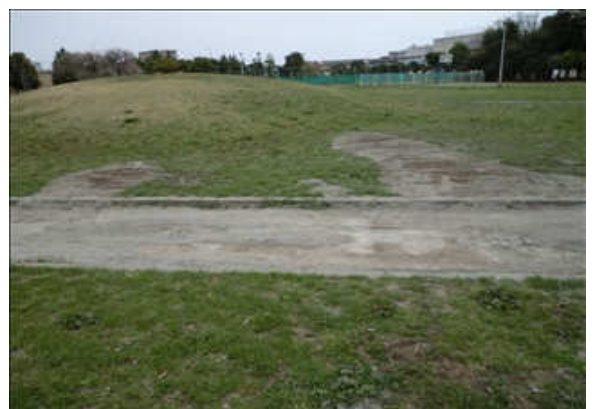
#### (17) 舞浜公園（第一期C地区）

園路、築山下部に亀裂が認められ、噴砂している。亀裂は幹線道路と並行し約 30m の位置に存在し、植栽地まで侵入している。一部、植栽地内でも噴砂が認められるが、おおむね植栽地は被害を受けていない。

樹林地から築山にかけて亀裂が入っているが、幹線道路に平行し約 30m の位置に発生している。

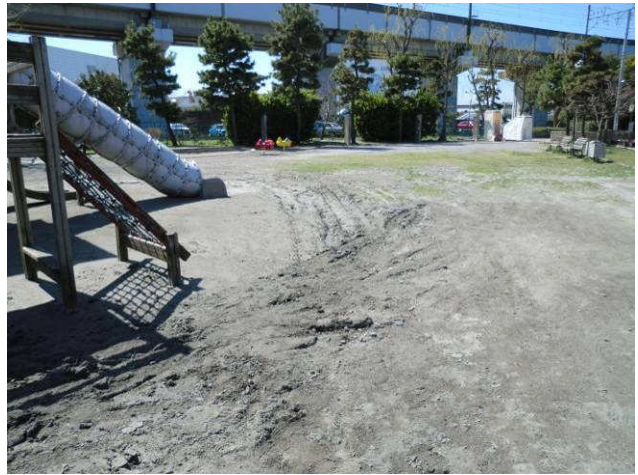
ダスト舗装箇所からの噴砂

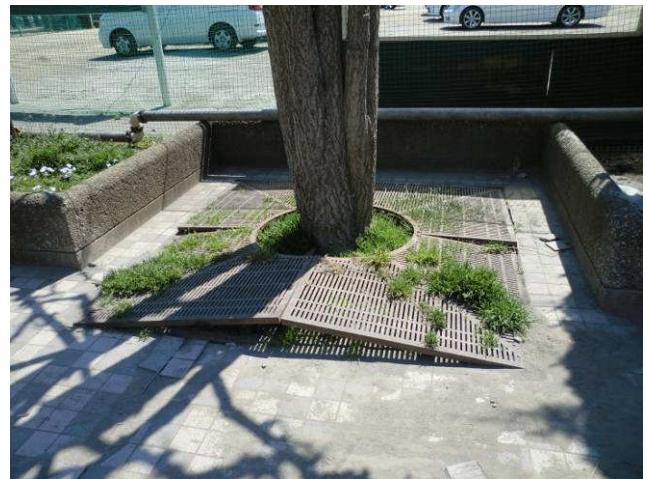
ツリーサークルの浮き上がり

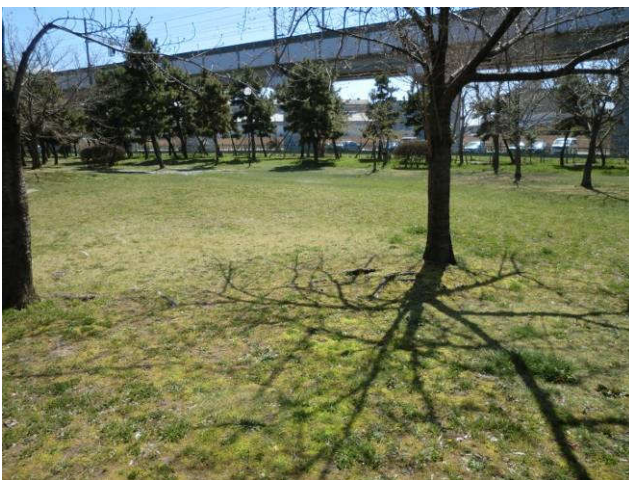
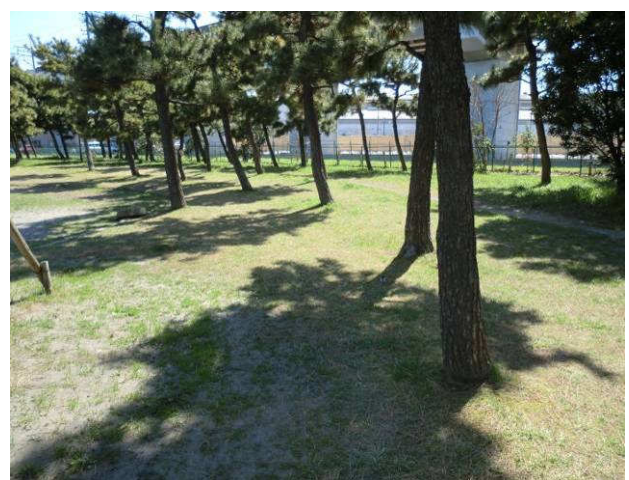
芝生・樹林地では、噴砂が認められない、または、軽微。

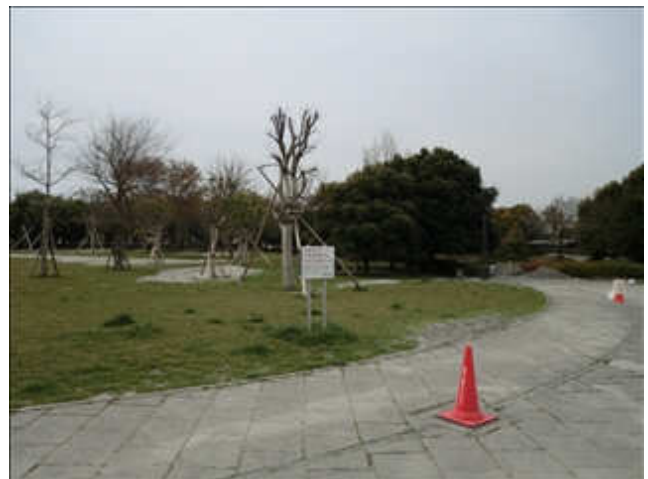
芝生地においても噴砂は発生しているが軽微。

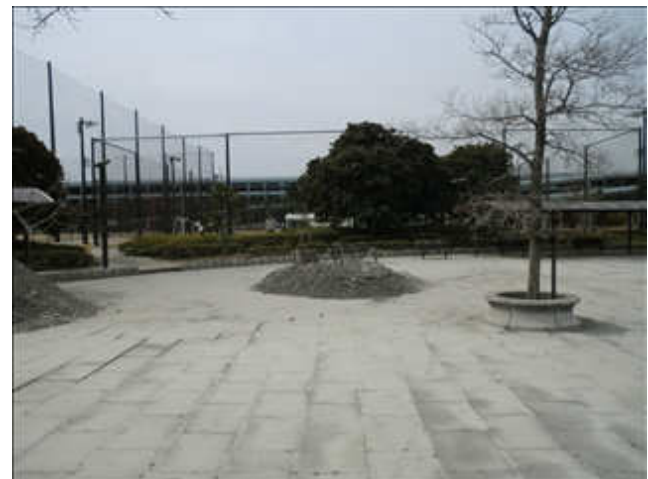
ダスト舗装、平板舗装箇所から噴砂している。

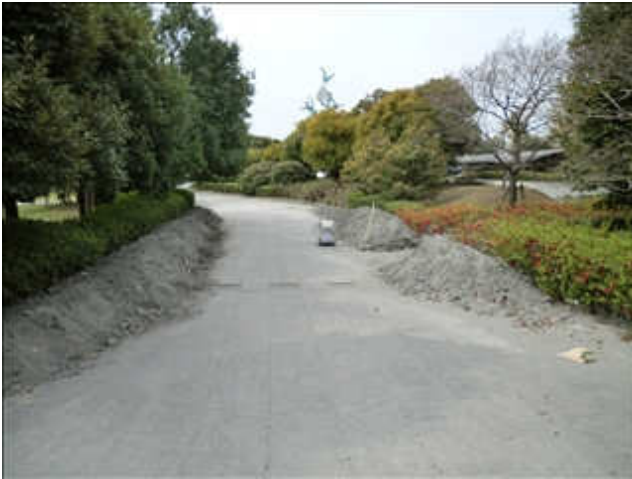
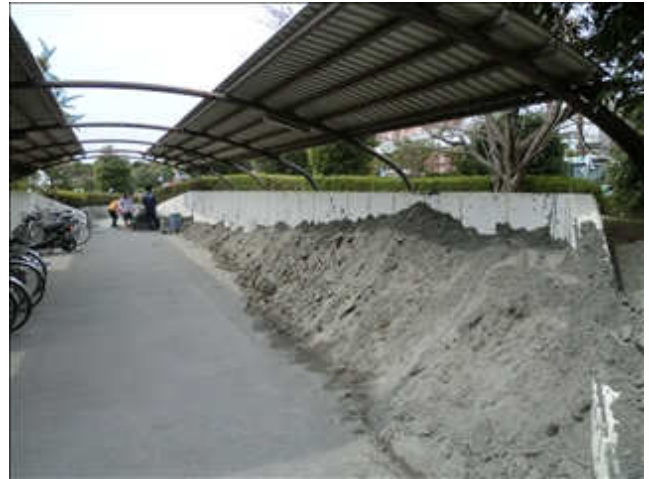
歩道、駐輪場から噴砂、歩道は沈下している。

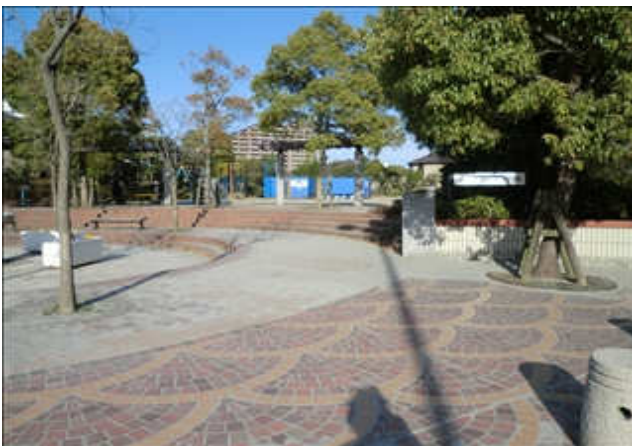
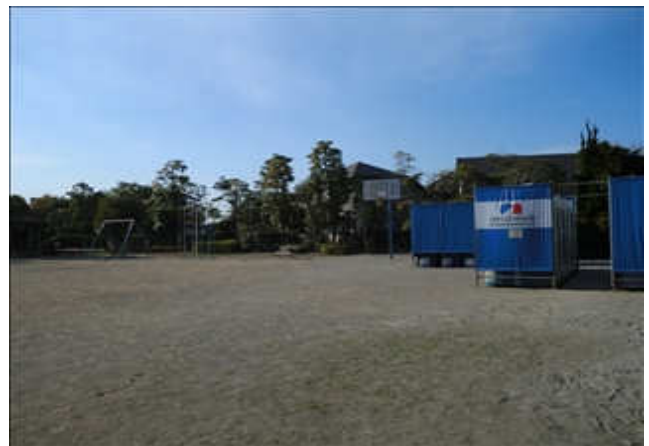
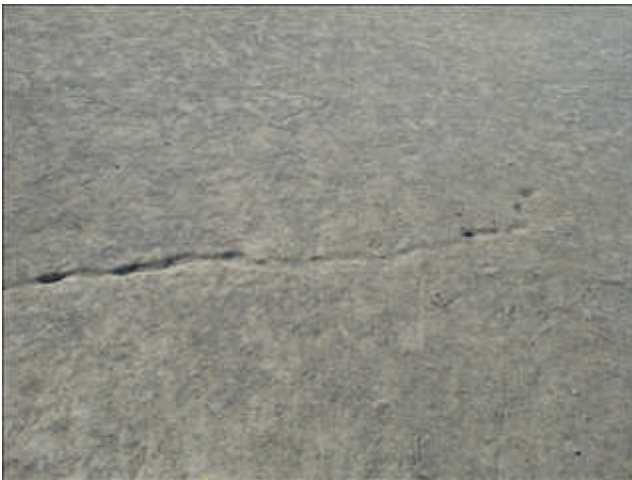
(21) 日の出第1街区公園（第二期D地区）

園地舗装の上、および芝生全体に噴砂が認められた。調査時点で噴砂が撤去されていたため、その程度は判定できないが、芝生に割れ目が認められた。

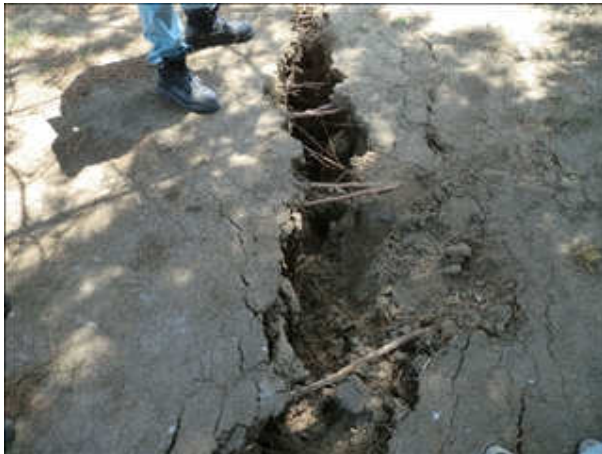
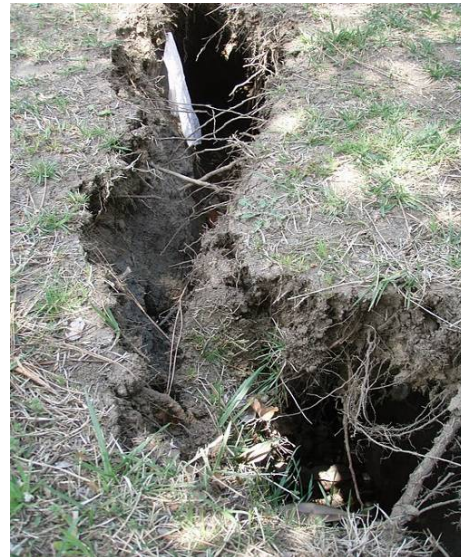
三番瀬に近接する公園である。道路より高く盛土をしているが、三番瀬との境に築造された防波堤に並行する割れ目が認められる。防波堤の側方流動により発生した亀裂と考えられる。

地盤に亀裂が入ったが、多くの根系は切断されず残っている。大きく開口した箇所は切断されているものもある。

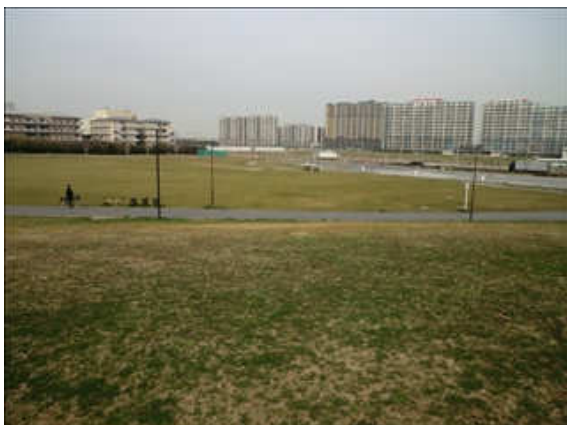
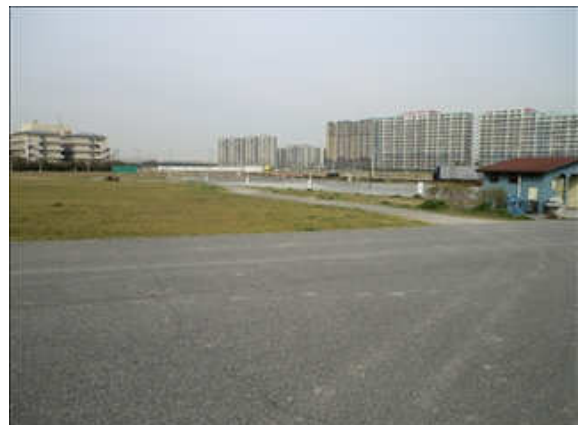
全体としては被害が発生していない。

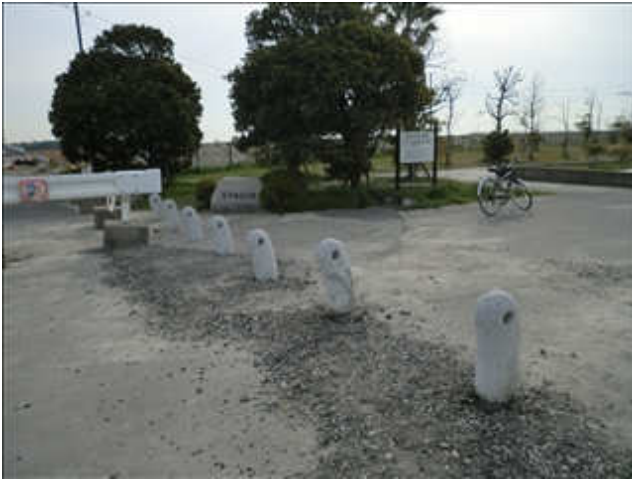
公園境が破壊され車止めがゆがんでいる。

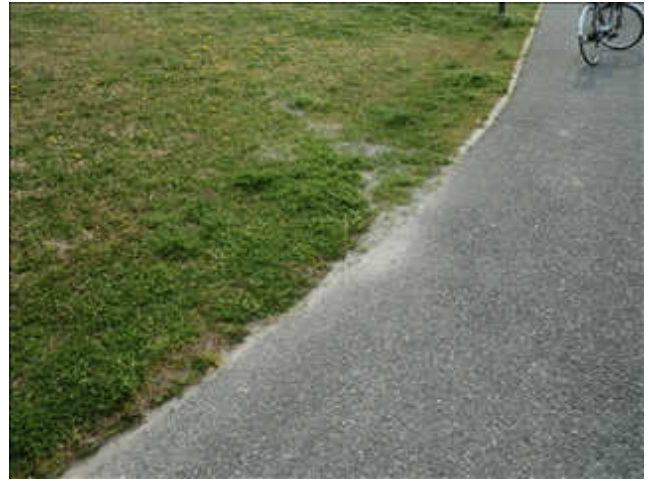
縁石のヘリから若干噴砂が認められる。
