## 3 街路樹分科会報告

表 3-6 その1 街路樹地盤液状化被害点検表 No.1：樹木番号 k-01

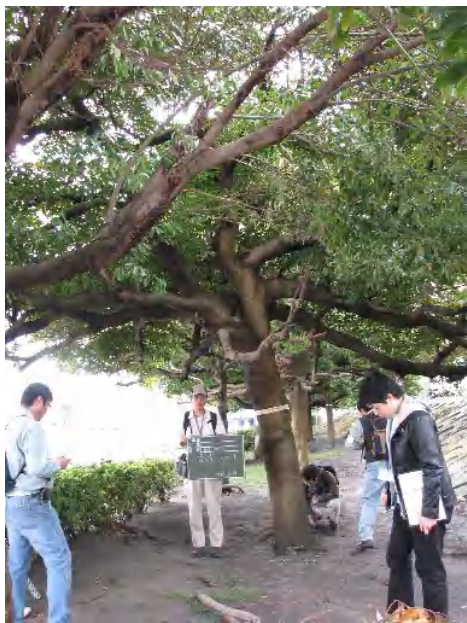
| 街路樹 地盤液状化被害 点検表 | | | | | | | | | |
|---|---|---|---|---|---|---|---|---|--|
| 大枝被害<br>無し | | | 幹被害<br>無し | | | 根元被害<br>根元 填砂厚13cm | | | |
| 植栽箇所液状化噴砂 被害状況<br>緑地帯幅5m内に厚13cmで堆積 | | | | | | | | | |
| 幹傾斜角度<br>若干あり | | | | | 幹傾斜角度<br>傾斜無し | | | | |

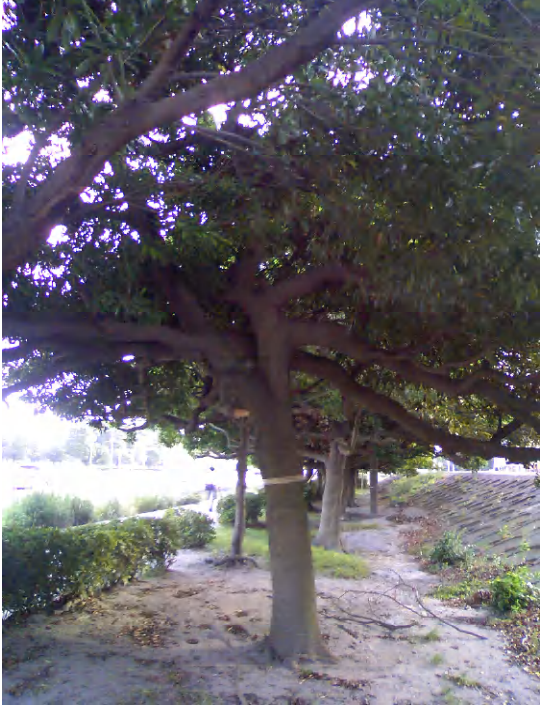
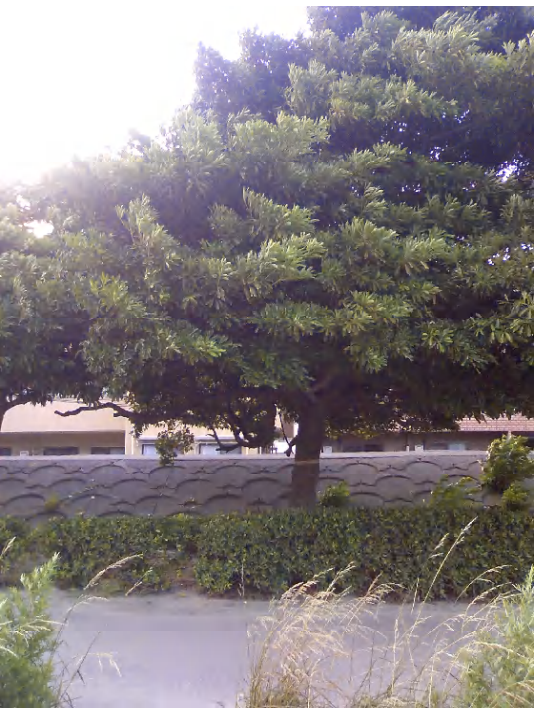
表 3-6 その3 街路樹地盤液状化被害状況：樹木番号 k-01（7 月追跡結果）

| <p>概要：車道と旧堤防に挟まれた緑地帯。両方からの圧力を受けて、本緑地が緩衝地としての役割を果たしたものであると思われる。噴砂は厚さ13cmあり、その影響が懸念された。ただ、pHは7.22、ECは30.7mS/mと影響のない範囲であり、モニタリングの結果も良好であった。</p> | |

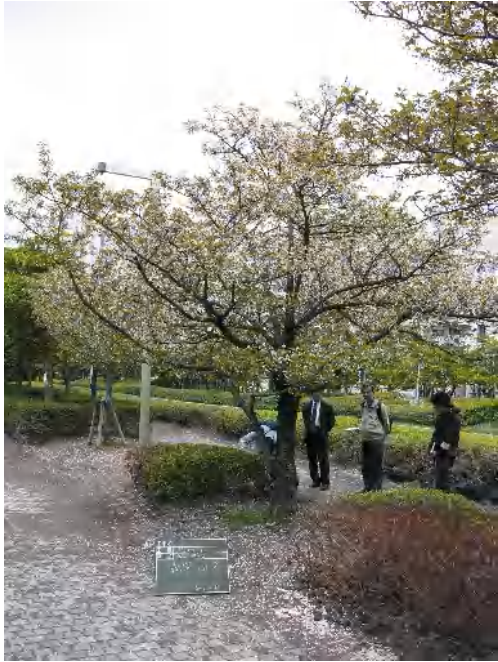
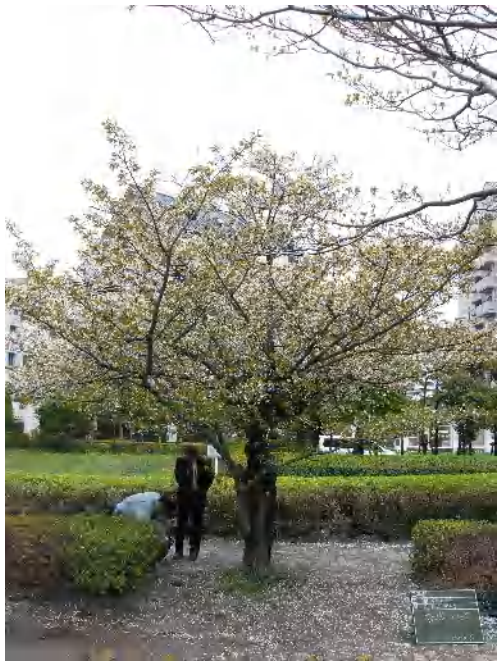
表 3-7 その1 街路樹地盤液状化被害状況：樹木番号 k-02

| 街路樹 地盤液状化被害 点検表 | | | | | | | | | |
|---|---|---|---|---|---|---|---|---|--|
| 大枝被害<br>梢端 枯損僅かに有り | | | 幹被害<br>無し | | | 根元被害<br>無し | | | |
| 植栽箇所液状化噴砂 被害状況<br>同植樹帯内の隣接低木（オオムラサキツツジ）に褐変あり。植樹帯内に噴砂の噴出箇所あり。根系がG.L～-30cmの間に集中。30cm以深に硬盤あり。土壌が湿潤状態。 | | | | | | | | | |
| 幹傾斜角度<br>傾斜無し | | | | | 幹傾斜角度<br>傾斜無し | | | | |

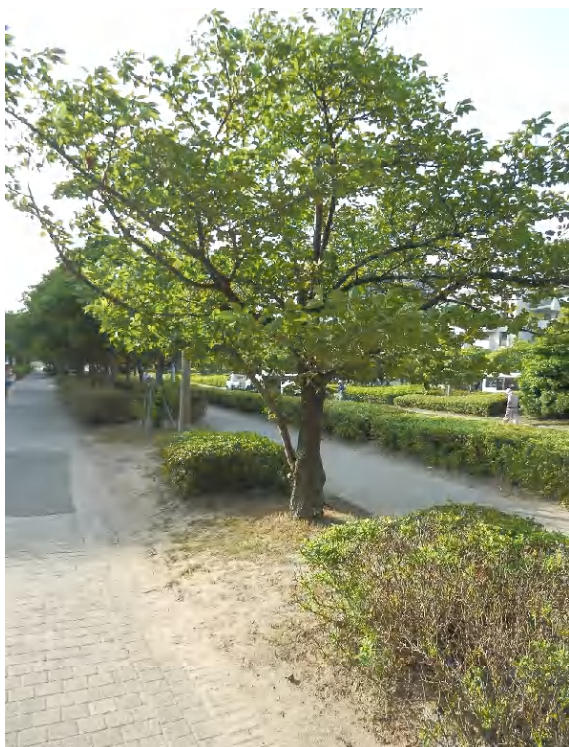
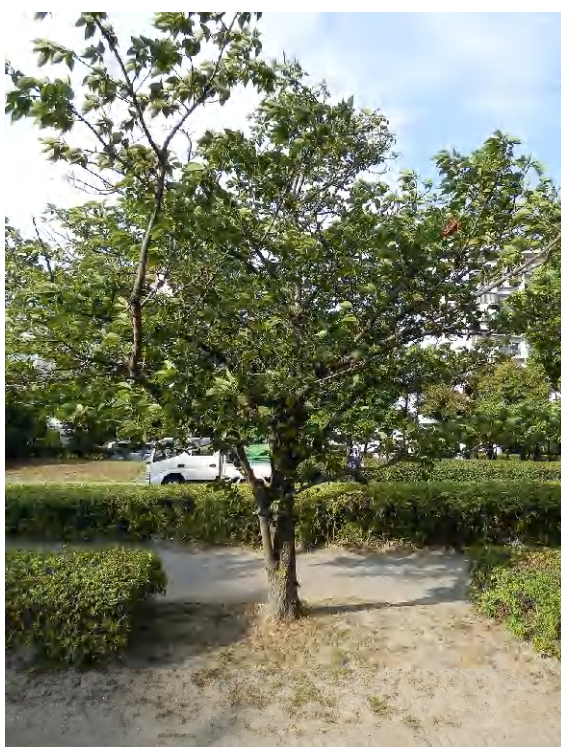
表 3-7 その3 街路樹地盤液状化被害状況：樹木番号 k-02（7月追跡結果）

概要：ややマウンド状の植樹帯に植栽されたオオシマザクラ。土壌硬度は、普段から踏圧がないためか、生育にとって良好な値であった。樹木の生育は問題なし。噴砂の形跡が見られ、オオムラサキツツジの葉は褐変していた。モニタリング結果で異常はなかった。

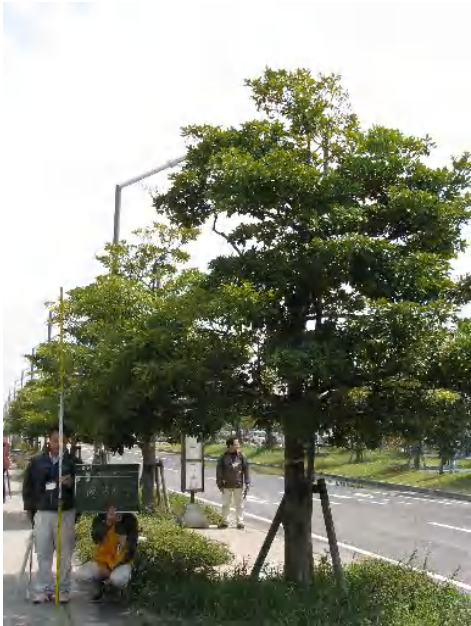
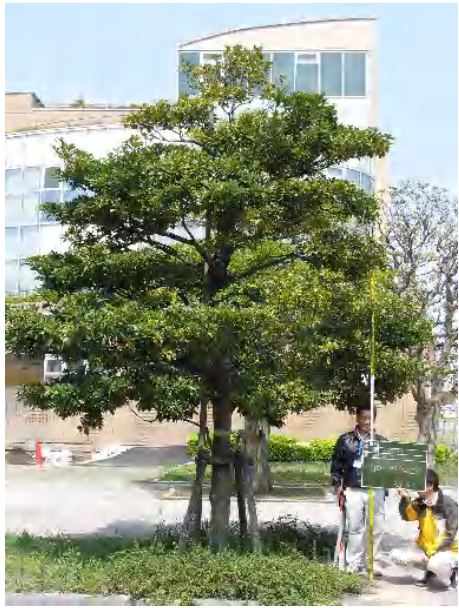
表 3-8 その1 街路樹地盤液状化被害状況：樹木番号 k-03

| 街路樹 地盤液状化被害 点検表 | | | | | | | | | |
|---|---|---|---|---|---|---|---|---|--|
| 大枝被害<br>梢端 枯損僅かに有り | | | 幹被害<br>無し | | | 根元被害<br>無し | | | |
| 植栽箇所液状化噴砂 被害状況<br>噴砂が表層0.5cm程度わずかに堆積。タブノキ対照木。 | | | | | | | | | |
| 幹傾斜角度<br>傾斜無し | | | | | 幹傾斜角度<br>傾斜無し | | | | |

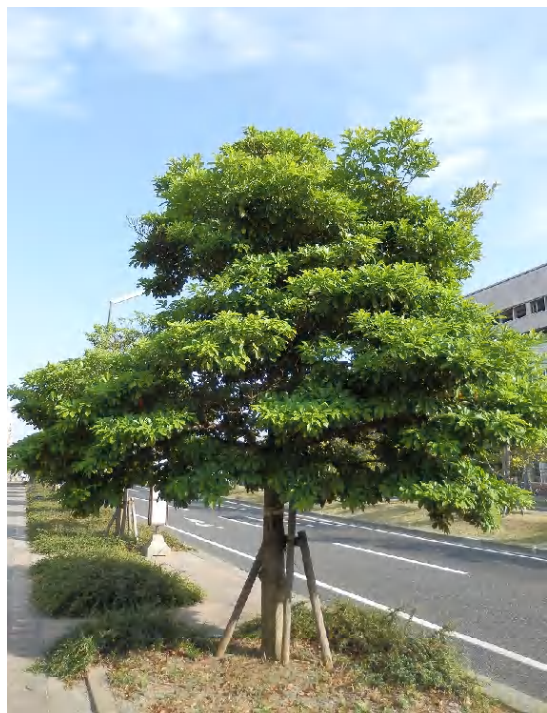
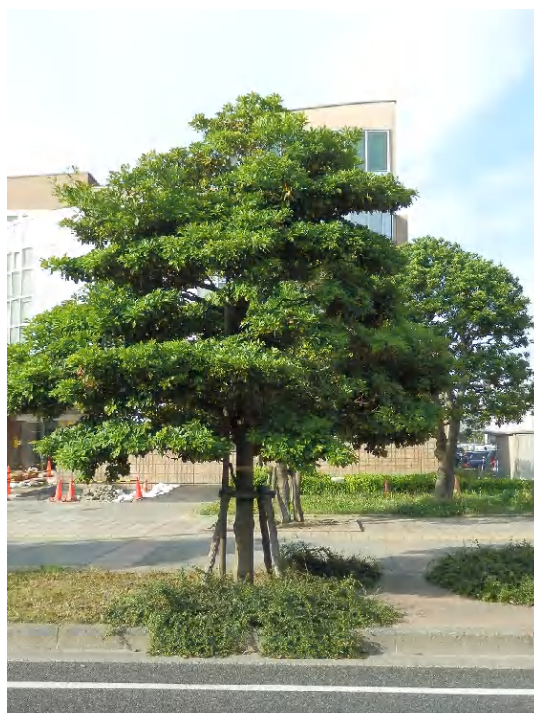
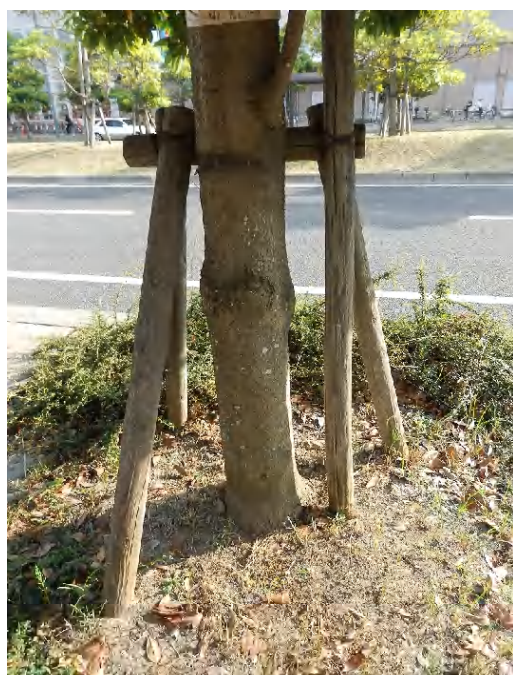
表 3-8 その3 街路樹地盤液状化被害状況：樹木番号 k-03（7 月追跡結果）

概要：この近辺では歩道沈下や噴砂跡などの被害が見られたが、植樹帯内にはその影響は見られなかった。土壌硬度は問題なくpH、ECともに異常がなかった。

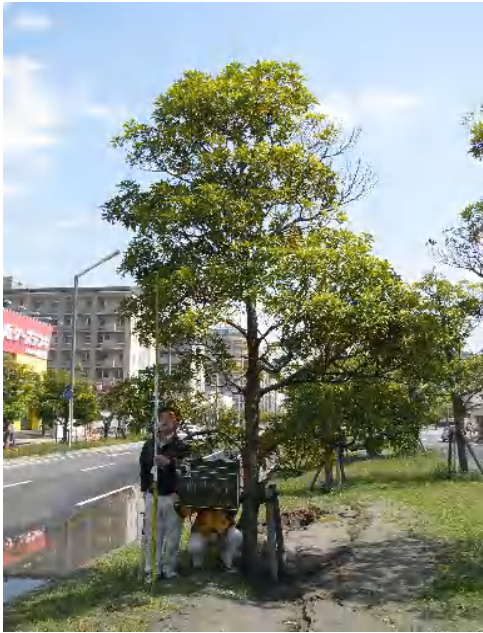
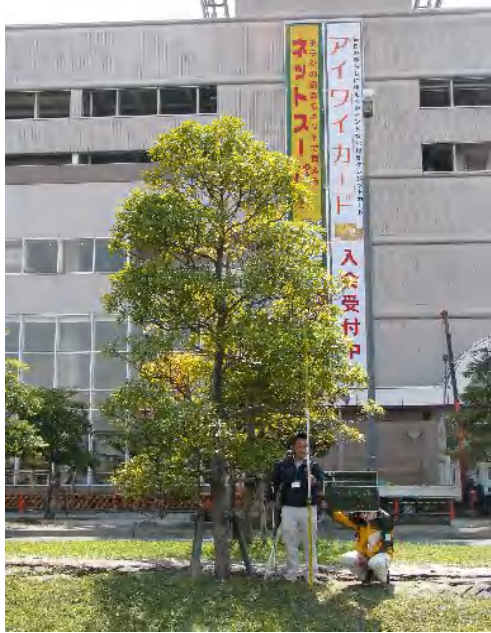
表 3-9 その1 街路樹地盤液状化被害状況：樹木番号 k-04

| 街路樹 地盤液状化被害 点検表 | | | | | | | | | |
|---|---|---|---|---|---|---|---|---|--|
| 大枝被害<br>梢端 枯損有り潮風害の影響を噴砂前から受けている。 | | | 幹被害<br>無し | | | 根元被害<br>ルートカラーが見えない。 | | | |
| 植栽箇所液状化噴砂 被害状況<br>噴砂の噴出が著しい。表層30cm程度堆積。 | | | | | | | | | |
| 幹傾斜角度<br>傾斜無し | | | | | 幹傾斜角度<br>傾斜無し | | | | |

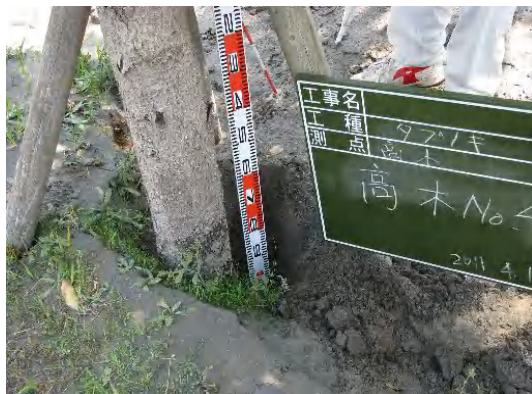
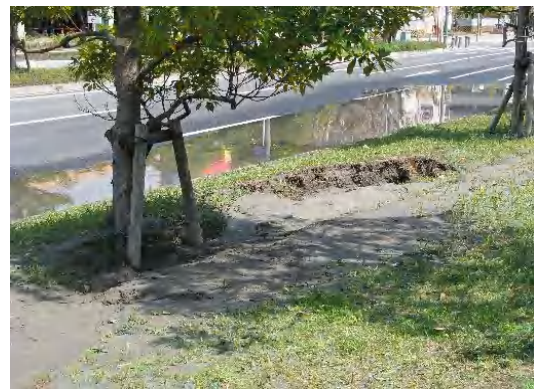
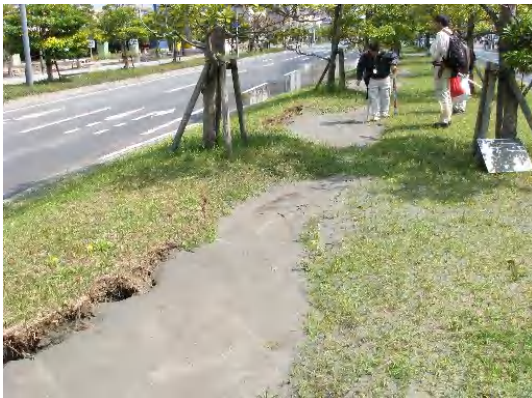
亀裂の状況

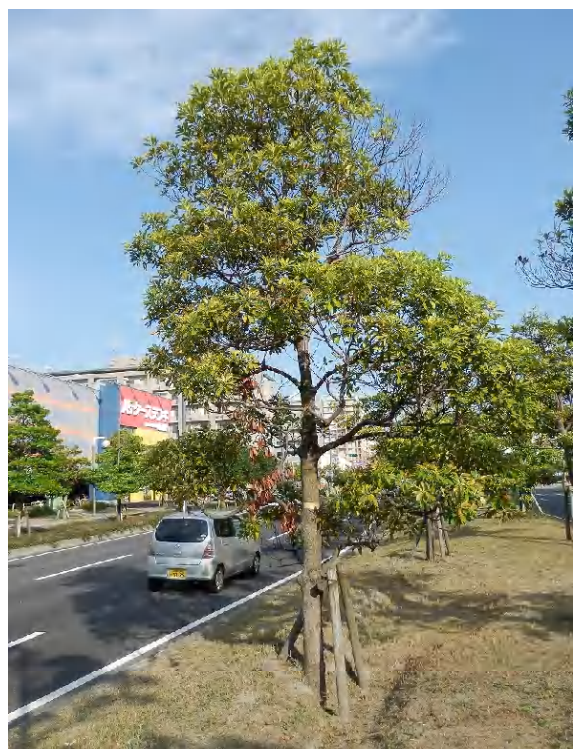
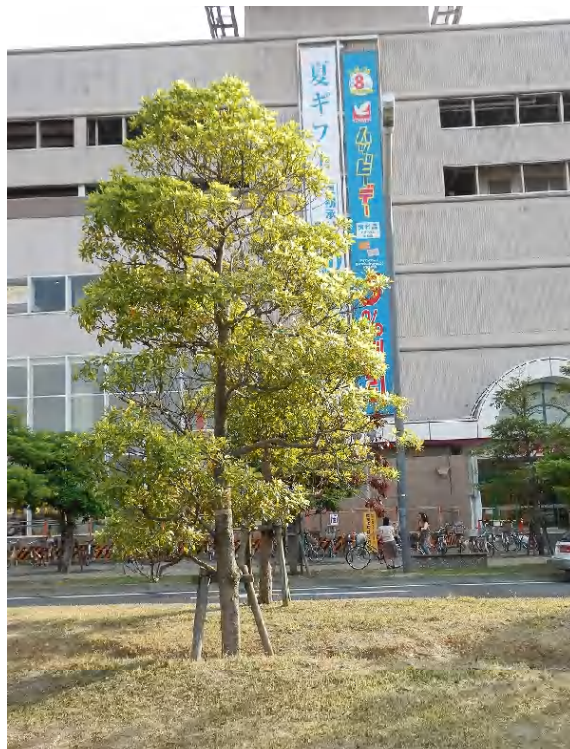
表 3-9 その3 街路樹液状化被害状況：樹木番号 k-04（7 月追跡結果）

概要：噴砂の噴出しが激しかった植え込み帯。表層に30cmほど堆砂があり、この影響が樹木にどのように現れるかをモニタリングする必要があった。土壌硬度は問題なく、生育も良好。土壌pHが8.35とやや高めだったが、モニタリング結果では生育に問題はなかった。

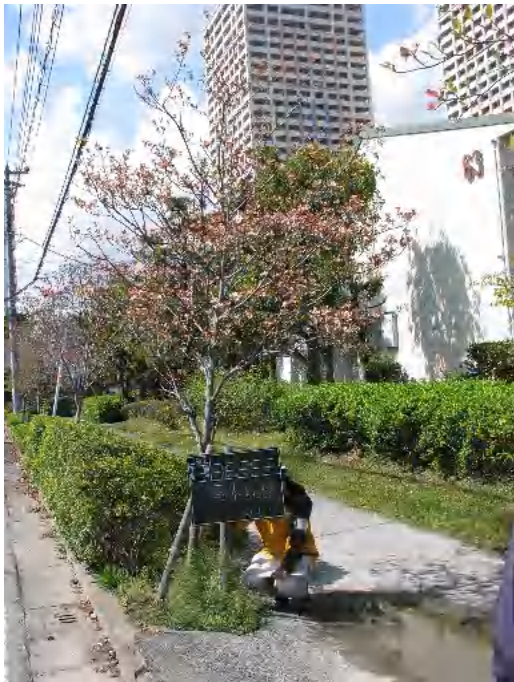
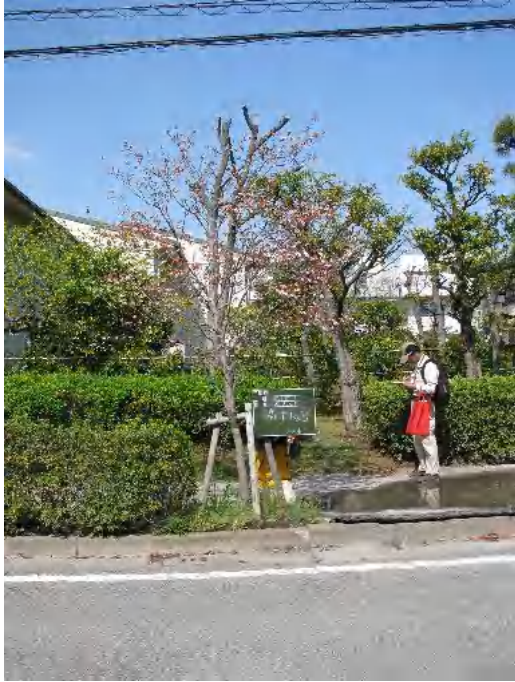
表 3- 10 その 1 街路樹地盤液状化被害状況：樹木番号 k-05

| 街路樹 地盤液状化被害 点検表 | | | | | | | | | |
|---|---|---|---|---|---|---|---|---|--|
| 車道被害状況 | 舗装面歪み（大）歩道側に車道舗装、車道路盤、車道路床土が移動 | | | | レジ貫入試験 | 無し | | | |
| 歩道被害状況 | 舗装面歪み（大）車道側より土壌圧あり | | | | 土壌貫入試験 | 有り | | | |
| 植栽箇所液状化噴砂 被害状況<br>噴砂の噴出は殆ど見られないが車道土壌が植え込み地側に移動。 | | | | | | | | | |
| 幹傾斜角度<br>10.3 度 | | | | | 幹傾斜角度<br>傾斜無し | | | | |

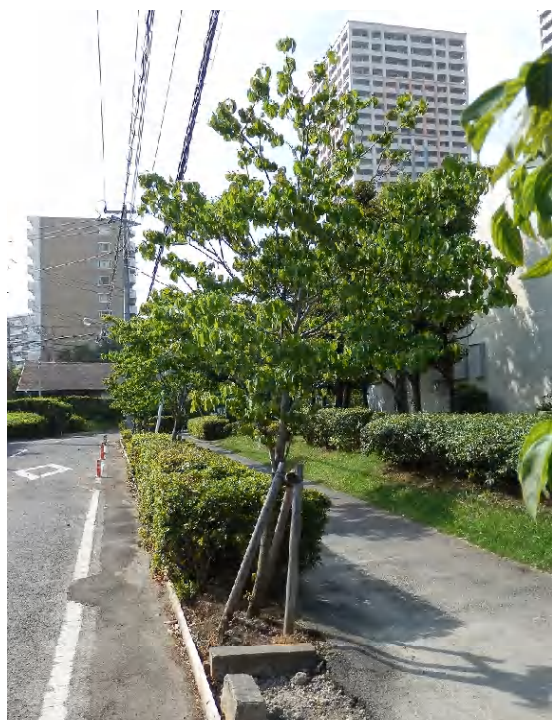
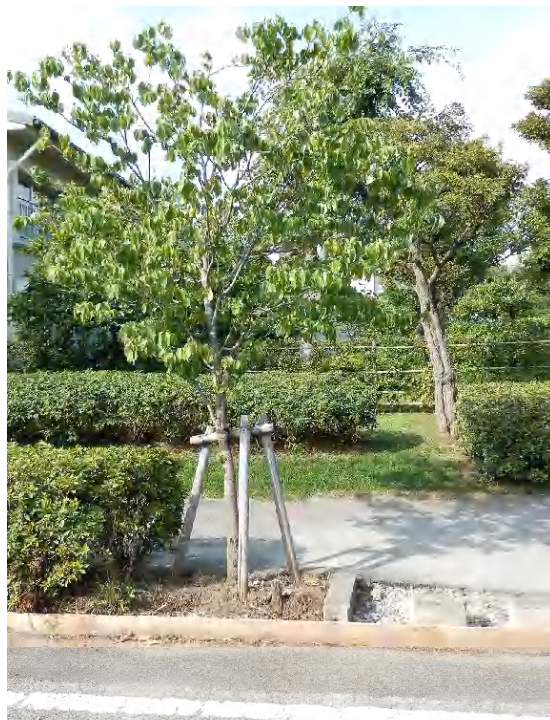
表 3- 10 その 3 街路樹地盤液状化被害状況：樹木番号 k-05（7 月追跡結果）

概要：地盤全体が地盤液状化の影響を大きく受け、歩道が押されるなどの被害が出ている。また、植樹帯の幅が元々せまく、生育に良い環境ではなかった。噴砂跡は見られたが、それによる大きな被害は認められなかった。ここは、むしろ樹木が地盤構造的な被害を受けた場所であった。

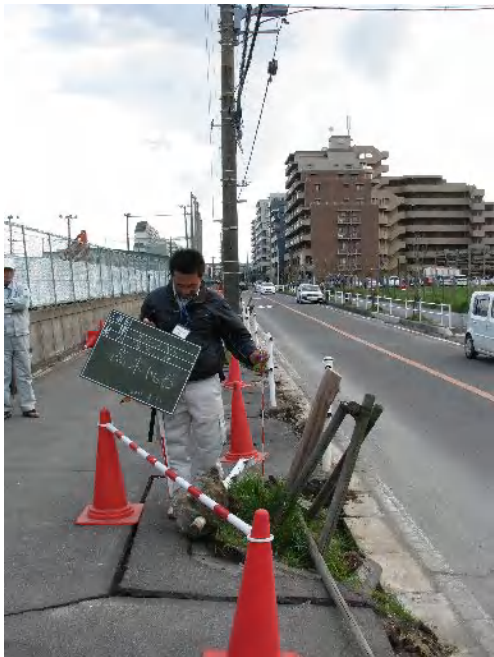
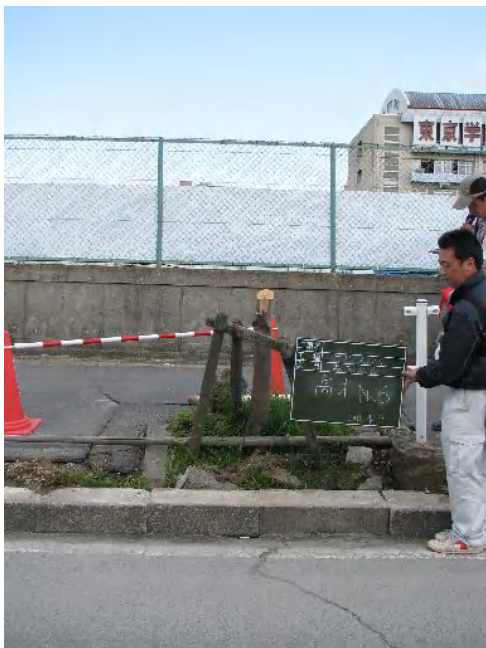
表 3- 11 その 1 街路樹地盤液状化被害状況：樹木番号 k-06

| 街路樹 地盤液状化被害 点検表 | | | | | | | | |
|---|---|---|---|---|---|---|---|---|
| 大枝被害<br>樹冠傾斜のため幹が伐採されていた。 | | 幹被害<br>樹冠傾斜のため幹が伐採されていた。 | | 根元被害<br>樹冠傾斜のため幹が伐採されていた。 | | | | |
| 植栽箇所液状化噴砂 被害状況<br>噴砂は見られないが歩道土壌が車道側に圧縮応力を受けている。 | | | | | | | | |
| 幹傾斜角度<br>21.3度 | | | | 幹傾斜角度<br>傾斜無し | | | | |

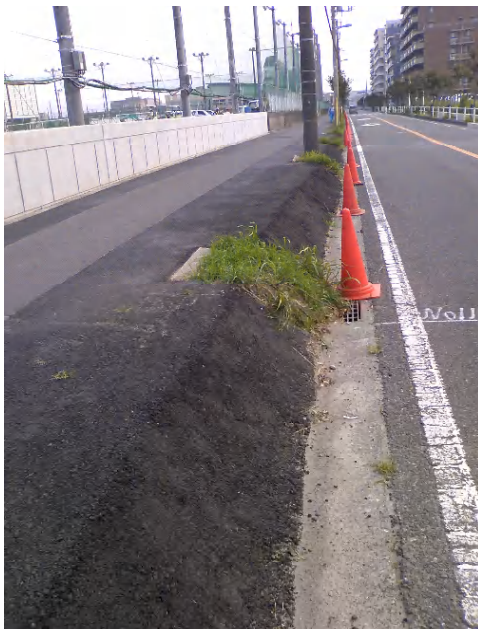
歩道が改修されていた。

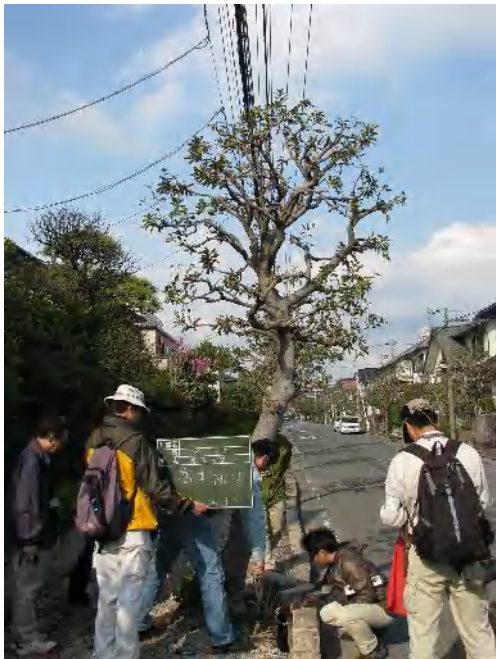
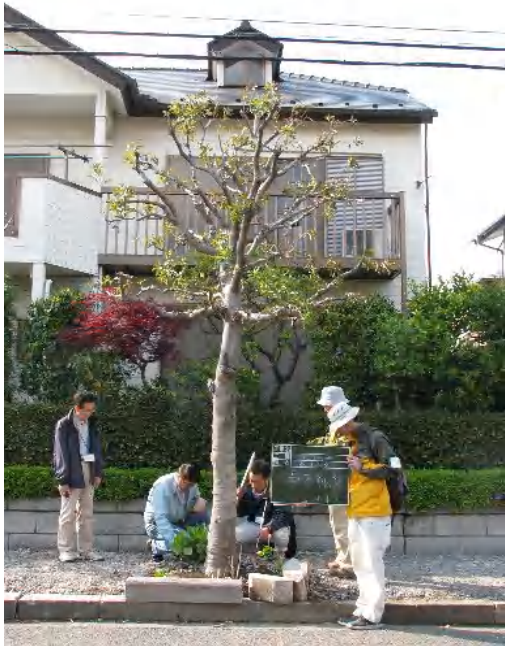
| 街路樹 地盤液状化被害 点検表 | | | | | | | | | |
|---|---|---|---|---|---|---|---|---|--|
| 植栽箇所液状化噴砂 被害状況<br>噴砂は見られないが歩道土壌が車道側に圧縮応力を受けている。 | | | | | | | | | |
| 幹傾斜角度<br>10度 | | | | | 幹傾斜角度<br>傾斜無し | | | | |

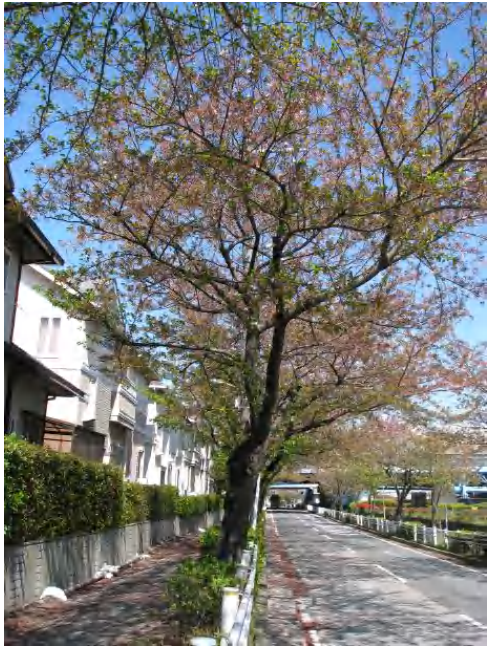
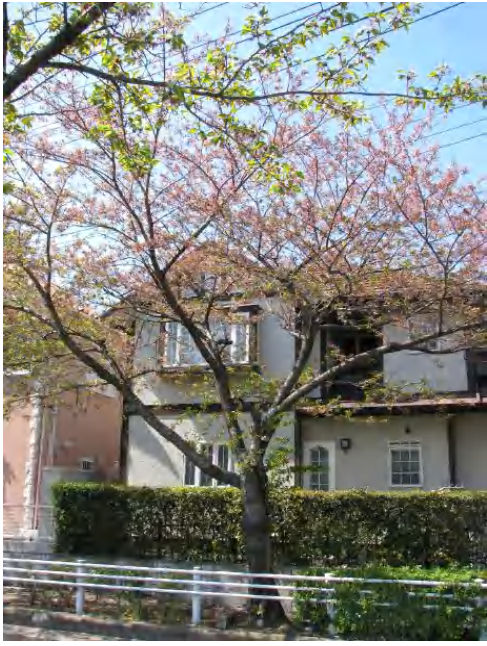
| 街路樹 地盤液状化被害 点検表 | | | | | | | | | |
|---|---|---|---|---|---|---|---|---|--|
| 幹傾斜角度<br>10度 | | | | | 幹傾斜角度<br>傾斜無し | | | | |

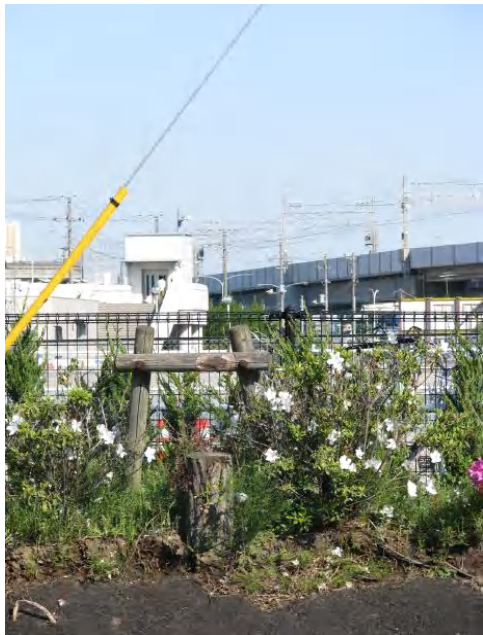
| 街路樹 地盤液状化被害 点検表 | | | | | | | |
|---|---|---|---|---|---|---|---|
| 液状化による噴砂は無いが、歩道舗装が隆起かつ植樹帯の土壌が全体的に車道側に傾斜したため、植栽樹木も植栽基盤ごと車道側に傾斜している。通行に支障があるため、地上部はすでに伐採されている。 | | | | | | | |
| 幹傾斜角度<br>20度 | | | | 幹傾斜角度<br>傾斜無し | | | |

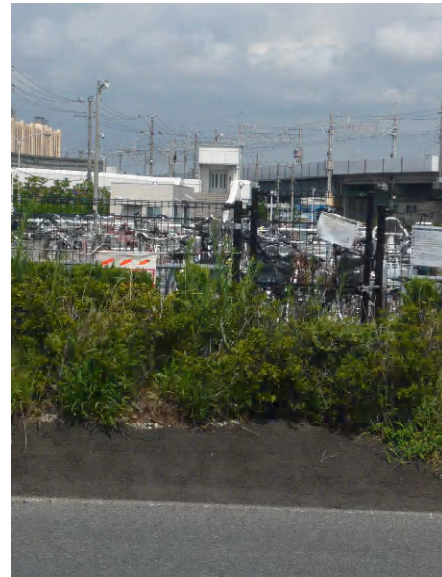
**概要：**歩道が周囲の構造物から押されて植樹帯が大きく傾いている。植物が間接的な被害を受けた現場。根系が露出して、植物は乾燥害により枯死しているケースが見られた。モニタリングの結果は概ね良好であった。

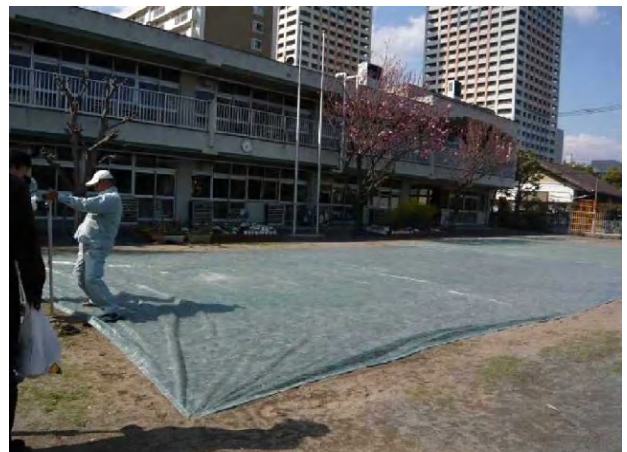
入船南幼稚園の噴砂した芝生  
枯れかけており、ブルーシートで保護されていた。

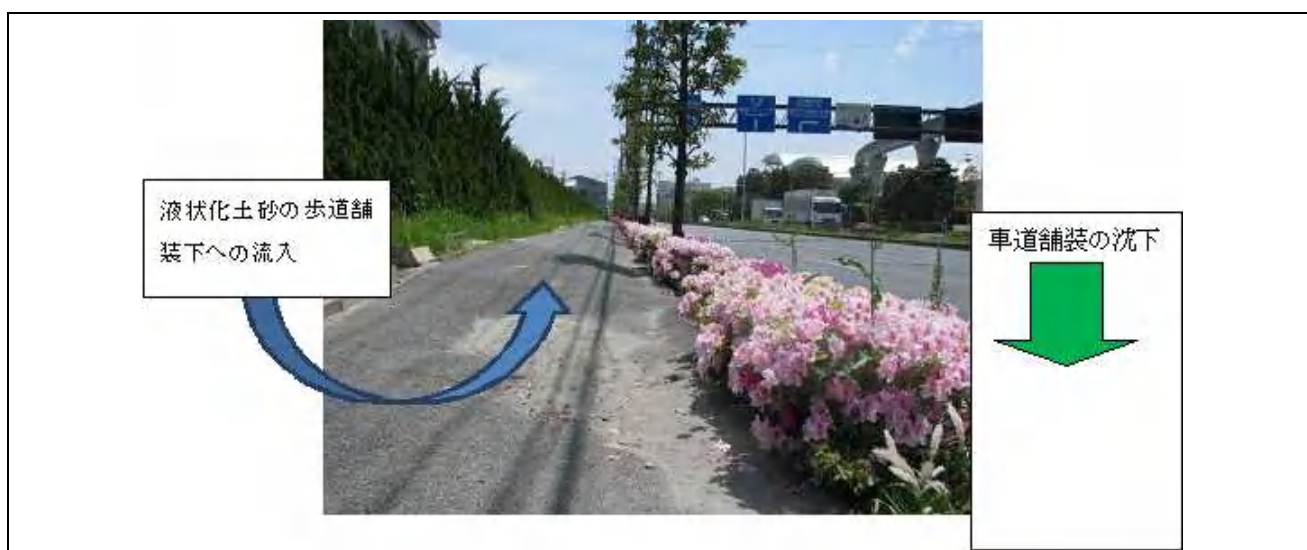
図 3- 7 k11 付近 大規模平面駐車場に隣接駐車場側から歩道舗装下に土砂が流入

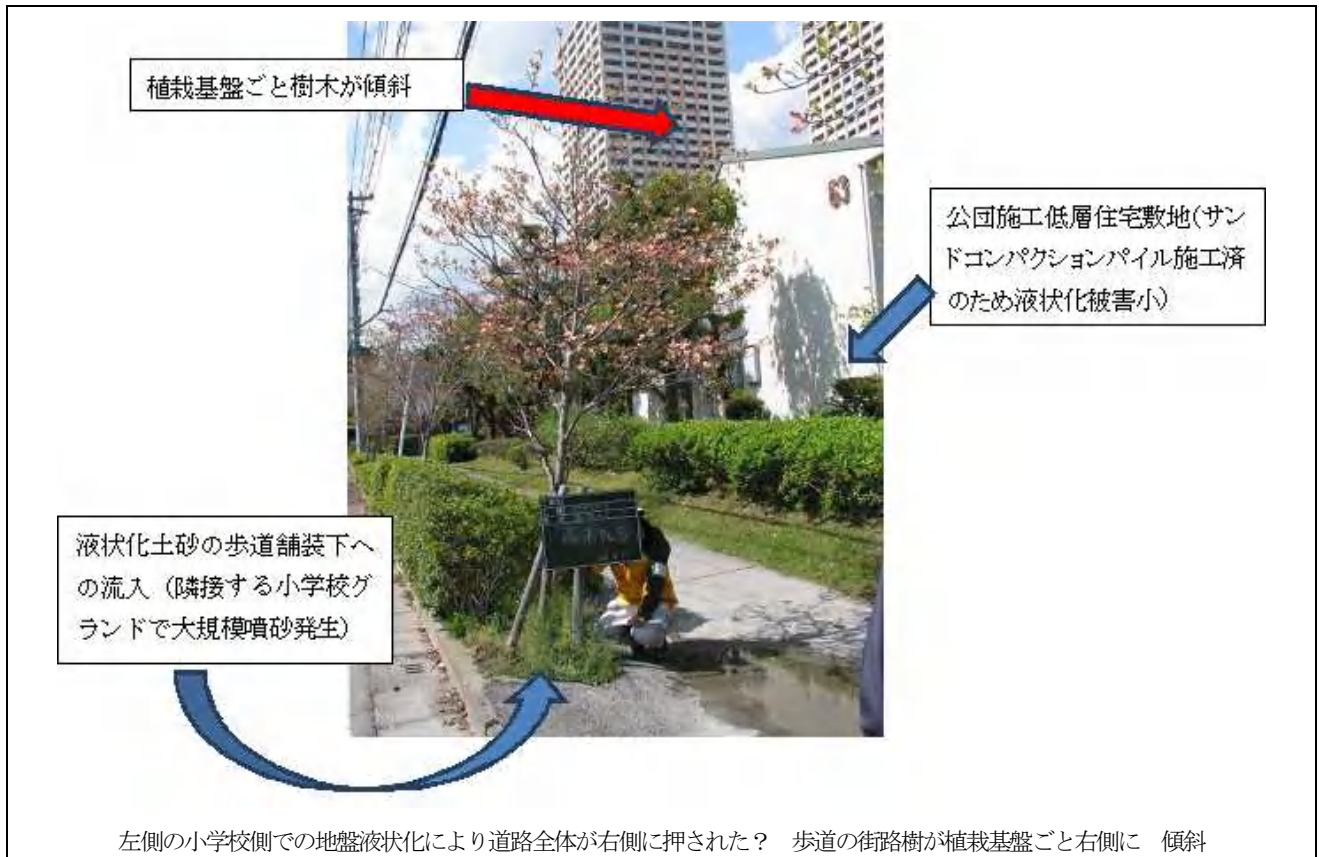
図 3-8 k05 ハナミズキ 左側に車道をはさんで小学校グラウンドが隣接

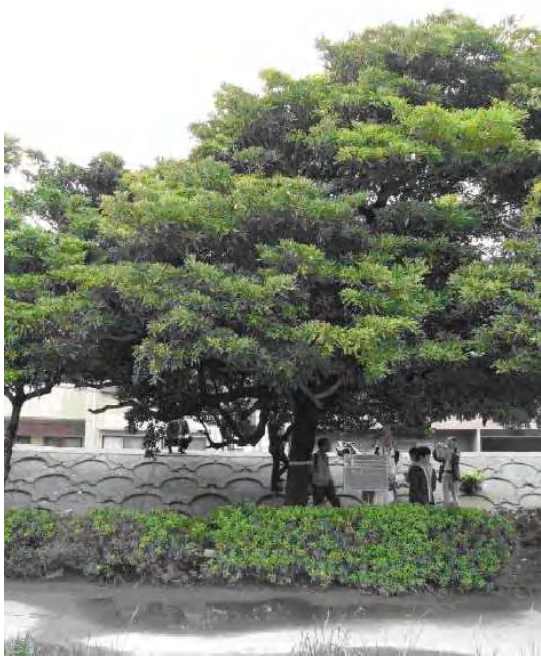
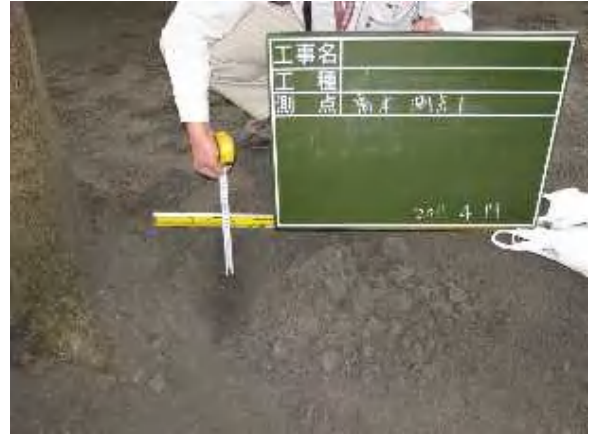
噴砂堆積 15 cm程度

図 3-9 k01 タブノキ 噴砂堆積箇所であるが樹勢は良好

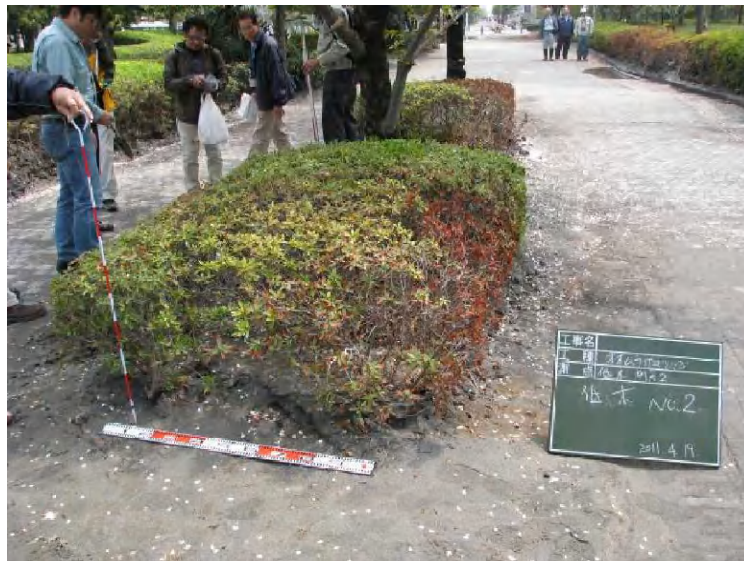
図 3-10 t02 オオムラサキツツジ

低木に関しては、明海地区噴砂発生箇所のオオムラサキツツジや舞浜地区の根系が露出してしまったツツジについて、葉の褐変がみられたが局所的に限られた現象と言えた。

噴砂による塩類障害の可能性あり 被害は比較的小規模
