# 緑地探訪 新名神高速道路 甲南トンネル西側坑口（滋賀県甲賀市）

小宅由似

香川大学創造工学部 (oyake.yui@kagawa-u.ac.jp)

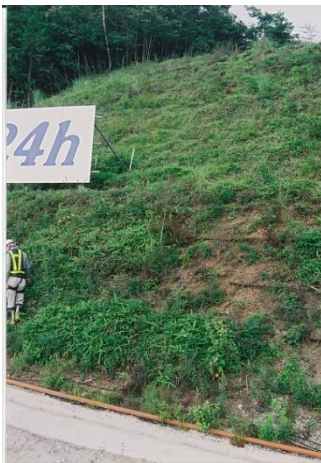
写真左: 施工3年後の坑口法面の様子 (柴田昌三 現淡路景観園芸学校校長より提供)

高速道路の造成に伴い生じる法面は表土安定を主目的として緑化されたものが多いが、その緑化工法は年代によって異なる。1990年ごろ以降に造成された法面では、盛土法面は植栽工による樹林化が、切土法面は播種工による草地管理が行われるケースが多い。1993年から造成が開始された新名神高速道路もその例に漏れない。しかし、甲南トンネル坑口のこの切土法面は少し事情が違い、上り線の工事区間には三上・田上・信楽県立自然公園の第三種特別地域が含まれる。そのため、緑化に際しては周辺の既存植生の生物多様性に配慮する必要があった。一方で、当該法面は勾配1:1.3~0.8（傾斜38~52°）の急勾配で、しかも表層が花崗岩質と、表層崩壊のリスクが高い。そこで、既存林のササ類を主体とする下層植生をマット状に切り取り法面に固定する「表土マット移植工法」が開発され、2002年に実施された<sup>3)</sup>。

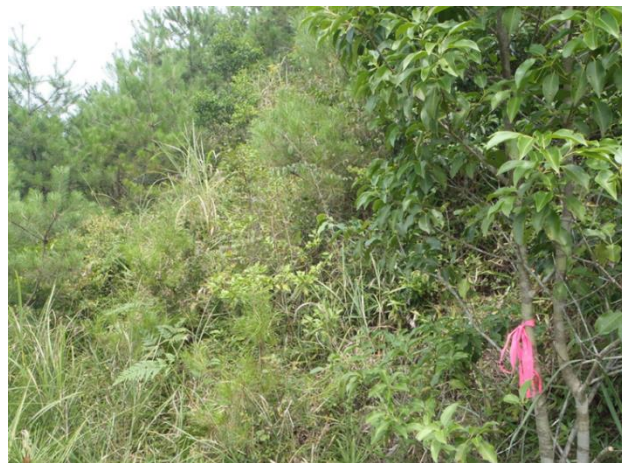
写真中央: 2015年度調査時点での坑口法面の様子 (小宅撮影)

私は縁あって、この坑口法面の成立植生を2015年の夏に調査した<sup>1)</sup>。当時、本線から望む法面は植物で十分被覆されているものの、まだ森林には見えない状態だった。立ち入ってみるとアカマツが優占しており、リョウブやソヨゴなどの樹種が多くみられる初期の森林の様相であった。足元は根系ごと切り出されて導入されたミヤコザサが繁茂していたが、土壌はまだまだ薄く、花崗岩質の砂や礫がザラザラと崩れていくような状態であった。しかし崩壊している様子は見受けられず、ミヤコザサの根系の土壌緊縛力の高さを思い知った。樹高は最大で5m弱と施工13年後にしては樹高成長が遅く、

切土法面であるがゆえの土壌の保肥性と保水性の低さが伺い知れた。

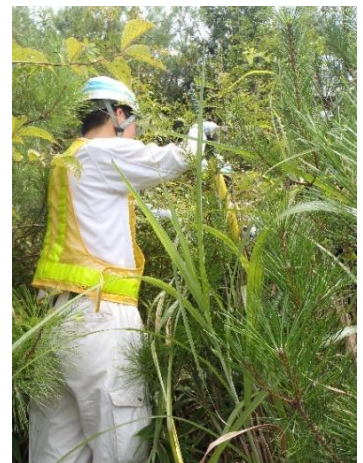
写真右: 2015年度調査の様子 (小宅撮影, 調査者は今西純一 現京都大学教授)
