2 表層基盤・芝生分科会および樹林地分科会報告

2.1. 調査の目的と概要

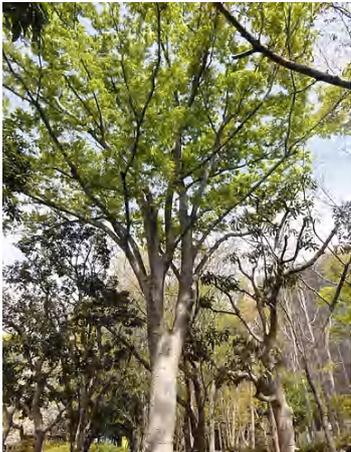
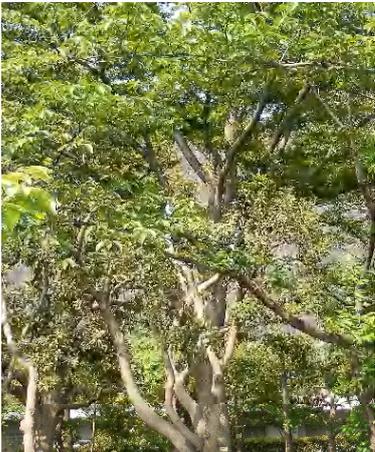
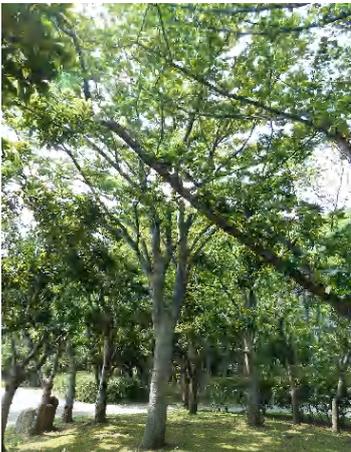
樹種名	ケヤキ											
形状寸法	樹高	11 m	枝張	11 m								
	幹回り	136 cm	根元周	172 cm								
検土杖	■ あり □ なし											
貫入試験	■ あり □ なし											
調査日	第1回 (平成23年4月17日)				第2回 (平成23年5月20日)				第3回 (平成23年7月4日)			
調査者	有田和實				有田和實				有田和實			
樹木健全度	樹形	1	判定	A	樹形	1	判定	A	樹形	1	判定	A
	樹勢	1		樹勢	1	樹勢		1				
	備考	新葉が発育しつつある				備考	若干、葉が小さい				備考	
全景写真

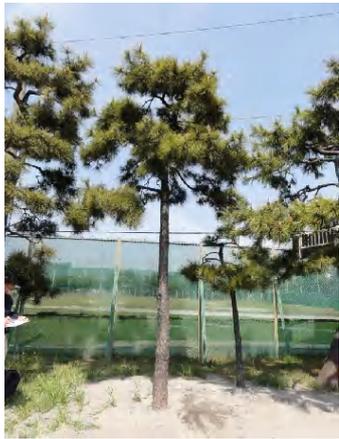
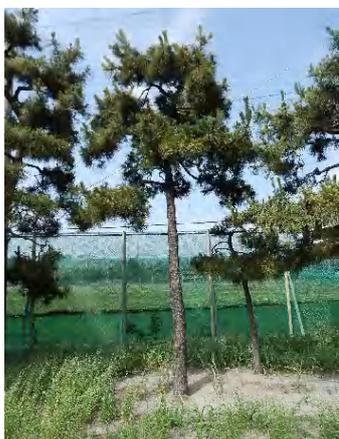
樹種名	マツ											
形状寸法	樹高	5.5 m	枝張				2.8 m					
	幹回り	54 cm	根元周				62 cm					
検土杖	<input type="checkbox"/> あり <input checked="" type="checkbox"/> なし											
貫入試験	<input type="checkbox"/> あり <input checked="" type="checkbox"/> なし											
調査日	第1回（平成23年4月17日）			第2回（なし）			第3回（平成23年7月4日）					
調査者	森岡 千恵						有田和實					
樹木健全度	樹形	1	判定	B	樹形		判定		樹形	1	判定	B
	樹勢	2			樹勢			樹勢	2			
	備考	頂部剪定			備考				備考	頂部剪定		
全景写真

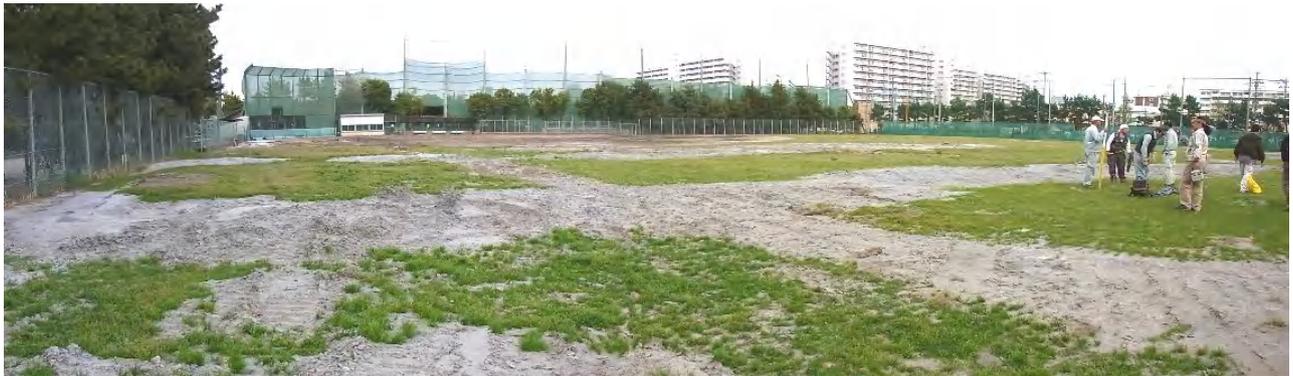
グラウンドの噴砂状況と調査地

(人が集まっているところが調査地点 ①。奥が野球場。調査地は野球場外野に続くサッカー等広場で、噴砂が顕著である。)

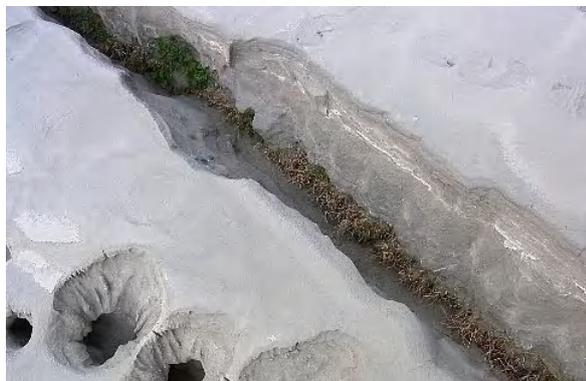
硬くなった噴砂の堆積状況

(上の写真の右手奥境界際。堆積高さ約20cm、下に芝生が見える。)

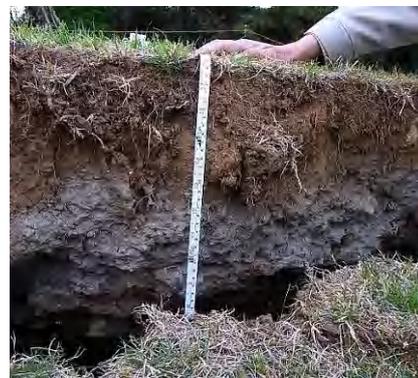
築山の陥没の断面状況

(約10～20cmの礫混じりローム芝下土の下はシルト混じり細砂である。この築山が埋め立て地の造成残土処理場になったことが分かる。)

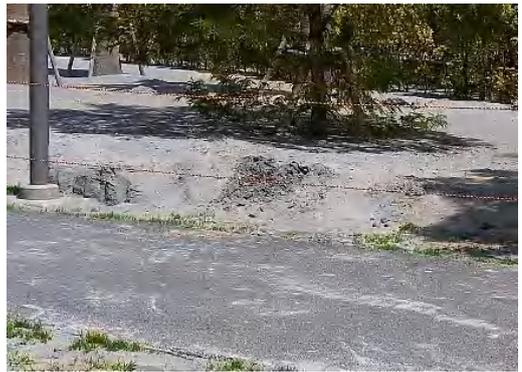
公園境界際樹木植栽地の堆砂(厚さ 30 cm以上)

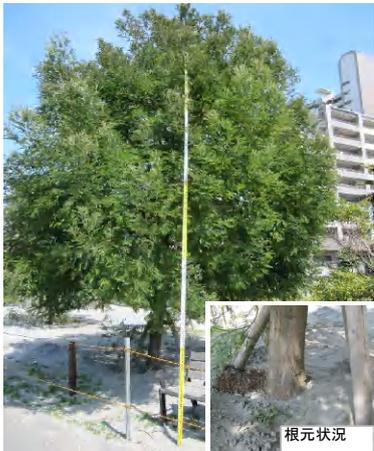
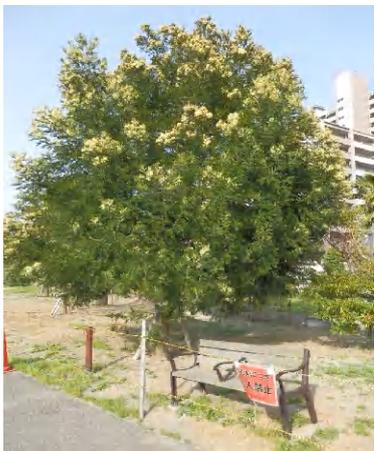
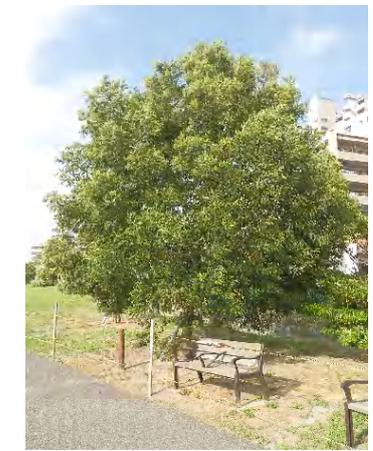
樹種名	モリシマアカシア											
形状寸法	樹高	4.3 m	枝張	2 m								
	幹回り	26 cm	根元周	43 cm								
検土杖	■ あり		□ なし									
貫入試験	■ あり		□ なし									
調査日	第1回(平成23年4月17日)				第2回(平成23年5月20日)			第3回(平成23年7月4日)				
調査者	有田和寛				有田和寛			有田和寛				
樹木健全度	樹形	1	判定	A	樹形	1	判定	A	樹形	1	判定	A
	樹勢	1			樹勢	1			樹勢	1		
	備考	鳥居支柱				備考	開花中(芳香を放つ)			備考		
全景写真

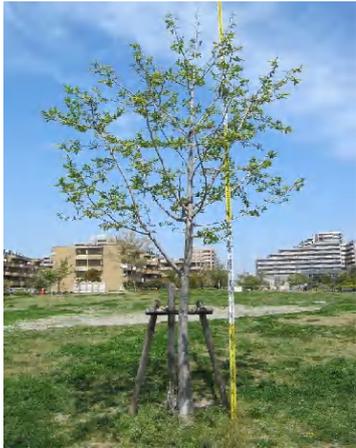
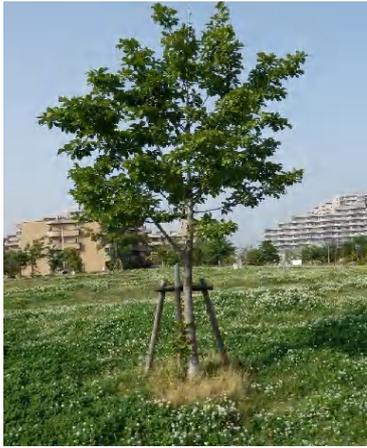
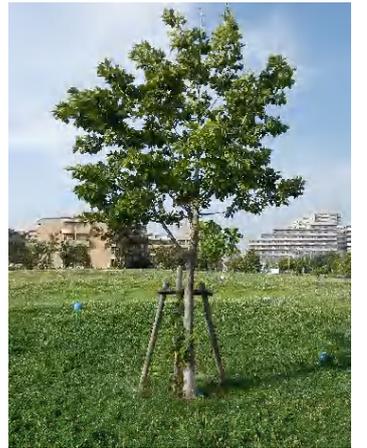
モニタリング結果その2 (日の出おひさま公園 コブシ)

また、公園南側噴砂陥没近くの落葉若齢樹(コブシ(モクレン科))の樹勢経過観察を行った。生育良好で樹勢の劣化は見られなかった。(モニタリング結果その2)

樹種名	コブシ													
形状寸法	樹高	4.3 m	枝張	2 m										
	幹回り	26 cm	根元周	43 cm										
検土杖	■ あり □ なし													
貫入試験	■ あり □ なし													
調査日	第1回 (平成23年4月17日)				第2回 (平成23年5月20日)				第3回 (平成23年7月4日)					
調査者	有田和寛				有田和寛				有田和寛					
樹木健全度	樹形	1	判定	A	樹形	1	判定	A	樹形	1	判定	A		
	樹勢	1			樹勢	1			樹勢	1				
	備考	鳥居添木支柱				備考	生育良好				備考	前回と変わらず		
全景写真

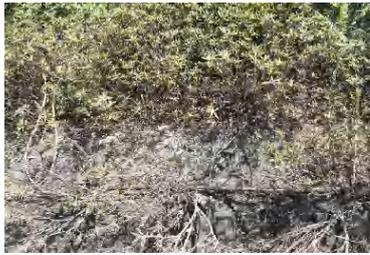
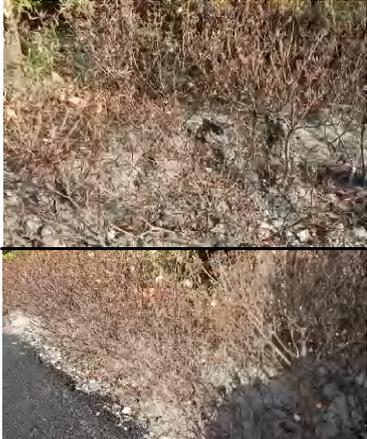
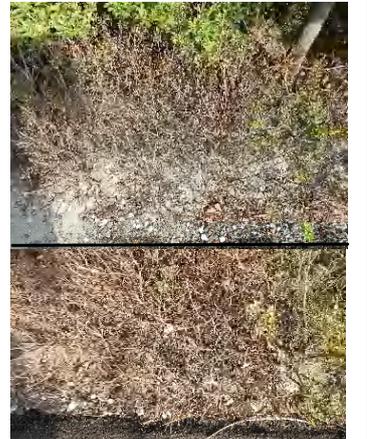
樹種名	リュウキュウツツジ													
形状寸法	樹高	0.5 m	枝張	0.4 m										
	幹回り	-	根元周	-										
検土杖	■ あり □ なし													
貫入試験	■ あり □ なし													
調査日	第1回 (平成23年4月17日)				第2回 (平成23年5月20日)				第3回 (平成23年7月4日)					
調査者	有田和寛				有田和寛				有田和寛					
樹木健全度	樹形	4	判定	C	樹形	1	判定	A	樹形	1	判定	A		
	樹勢	4			樹勢	1			樹勢	1				
	備考	半枯死状態				備考	堆砂部分は枯死				備考	堆砂部分は枯死		
全景写真

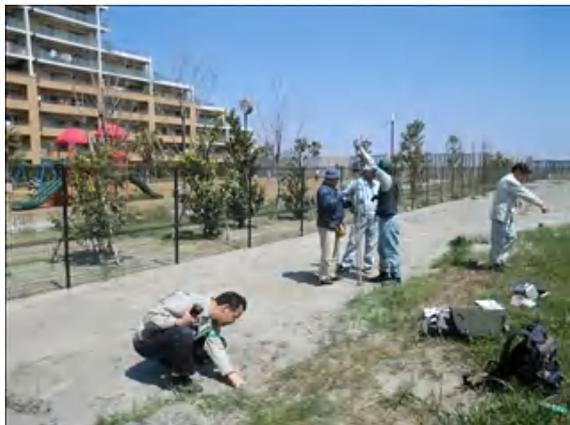
SH型貫入試験状況（③地点）

亀裂より噴砂が発生した③の地点は、②と同様-25cm から-60cm 程度まで重機などによる圧密を受けたものと考えられるが、それ以深は軟質であり、-2m 以深は軟弱な状態となっている。(重機造成地では、撒き出し厚さの関係で一般的に深さ 30 cm程度毎に表層転圧締固めによる硬い層ができることが多い)

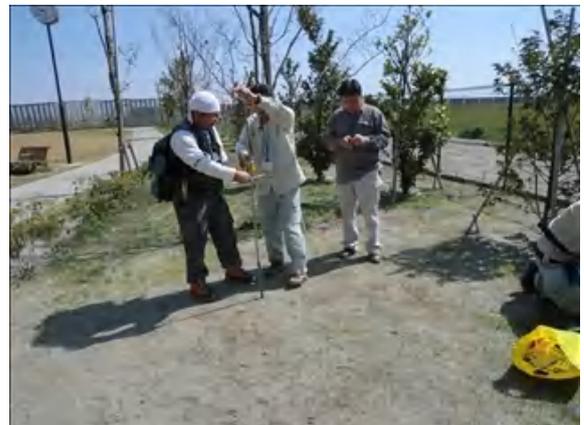
ソイルコアサンプリング状況（②地点）
噴砂は③より流入

公園内の地点②では-50cm 前後が硬く、重機による圧密と考えられ、-1m 深で急激に硬くなっている。地点③の遊休地は、-25～-50cm 深が硬く、それ以下は柔らかく、-2m 以深は軟弱な状態である。公園内に噴砂が発生しなかったのは、-1m 以深に存在する硬質な基盤が蓋として作用したものと考えられる。③は、蓋となる硬質な土層は認められず、地盤液状化によるひずみにより発生した亀裂より噴砂が発生していた。噴砂は-2m 以浅、比較的浅い土層から発生したものと推定され、噴砂により地下水が抜けた後、沈下による圧密を受けたものと考えられ、硬質な層が認められる。

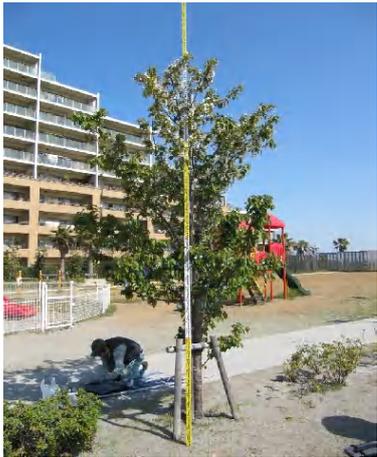
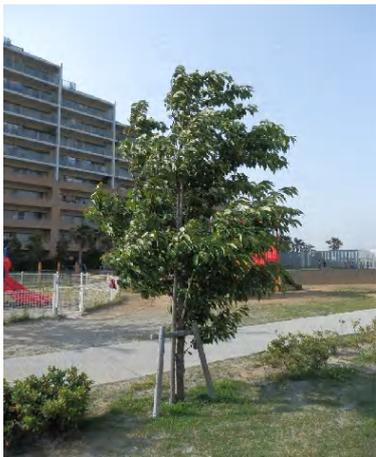
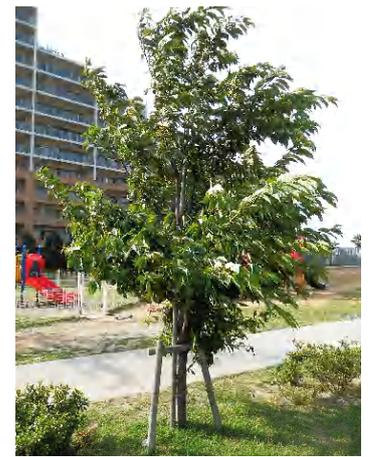
指標木のモニタリング結果を次ページに示す。公園隣接未利用地(東側)に大規模な地割れや噴砂があり、この地割れ噴砂地点から 5 m西側の公園内、堆砂のなかった地点の落葉広葉樹(オオシマザクラ(バラ科))を指標木として、地割れ噴砂の影響と樹勢の経過観察を行った。生育は良好であり、樹勢の劣化は確認されなかった。

樹種名	オオシマザクラ													
形状寸法	樹高	4 m	枝張	2 m										
	幹回り	22 cm	根元周	32 cm										
検土杖	■ あり □ なし													
貫入試験	■ あり □ なし													
調査日	第1回（平成23年4月17日）				第2回（平成23年5月20日）				第3回（平成23年7月4日）					
調査者	有田和寛				有田和寛				有田和寛					
樹木健全度	樹形	1	判定	A	樹形	1	判定	A	樹形	1	判定	A		
	樹勢	1			樹勢	1			樹勢	1				
	備考	開花中				備考	生育良好				備考	生育良好		
全景写真

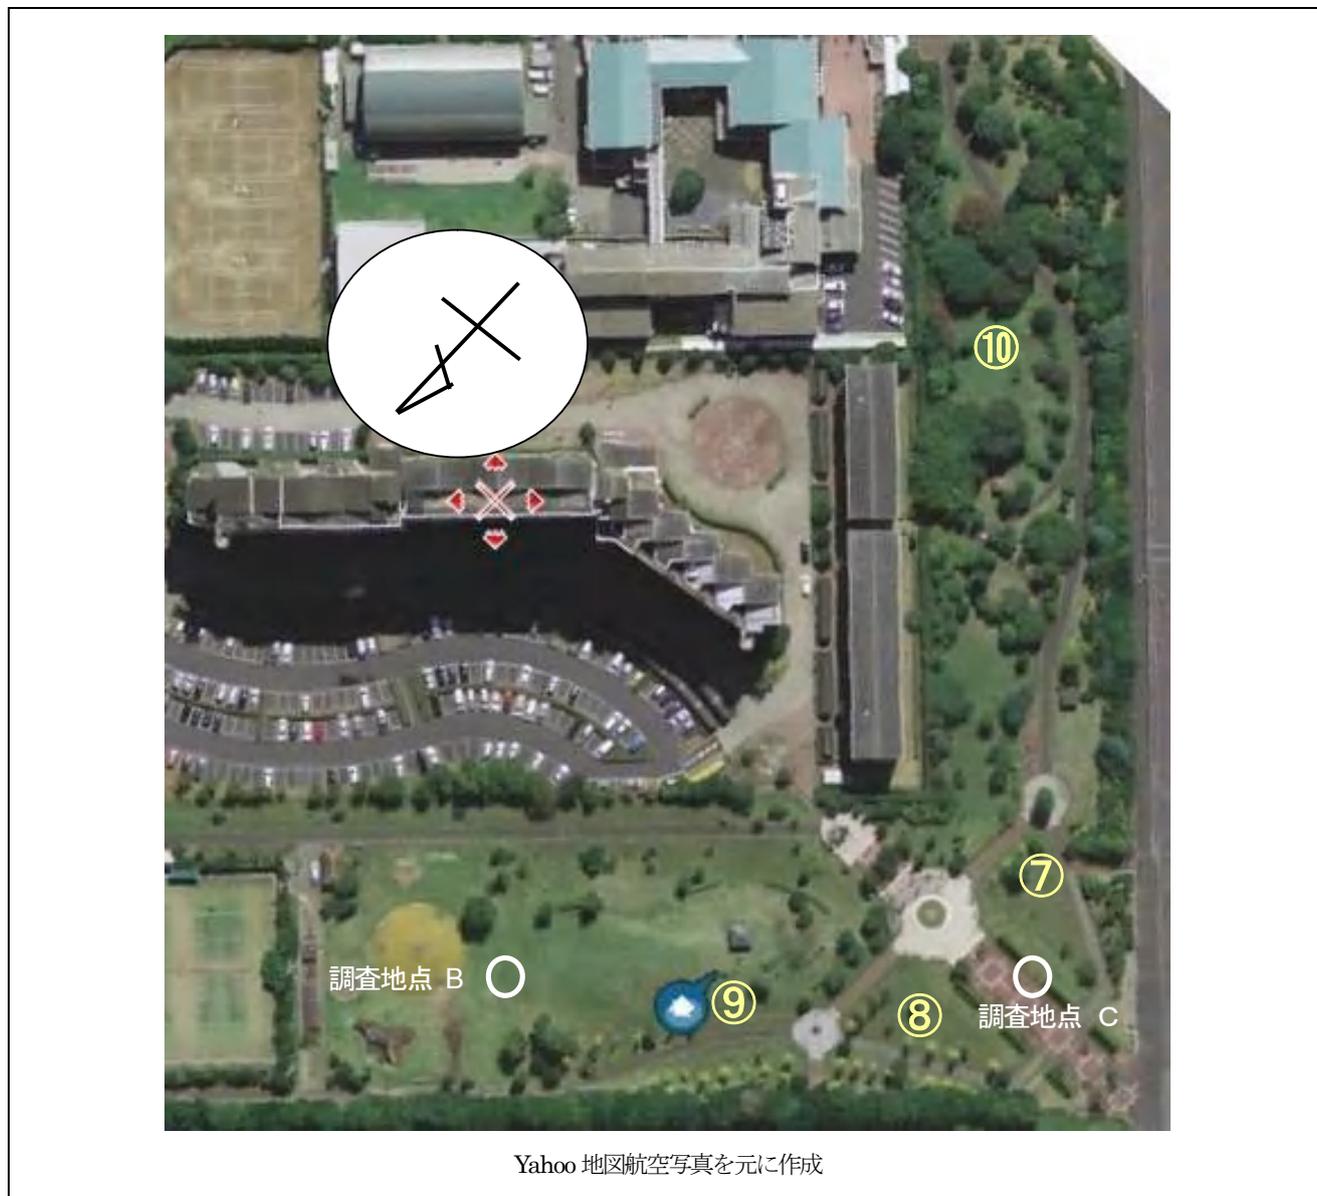
図 2-19 調査位置図：高洲太陽の丘公園

本公園は順天堂医療短期大学と浦安高洲県営住宅団地に隣接した約 18,000 m²のL字型の公園である。公園は2期に渡り造成されており、L字の縦棒にあたる部分(⑩)は古く、横棒にあたる部分(⑦～⑨)は新しい。地盤液状化による噴砂は、縦棒に当たる部分には認められず、横棒の部分、新しい公園域に顕著である。⑦、⑧の入口付近に噴砂跡が広く認められ、インターロッキングやタイル舗装にひび割れ等が見られる。⑦は陥没が認められる。

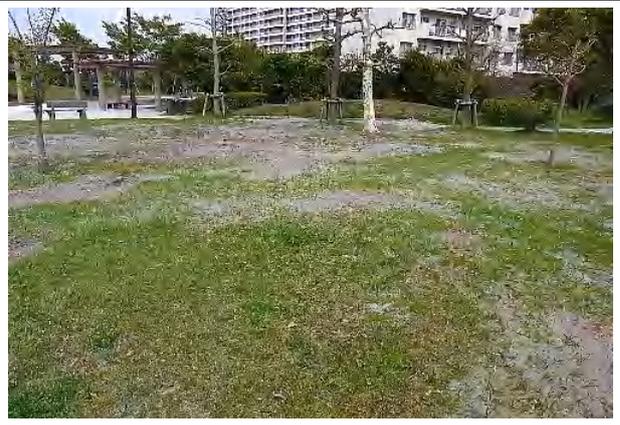
入口付近⑦の噴砂と樹木生育不良状況。地盤沈下と考えられる弱い凹地が見取られる。

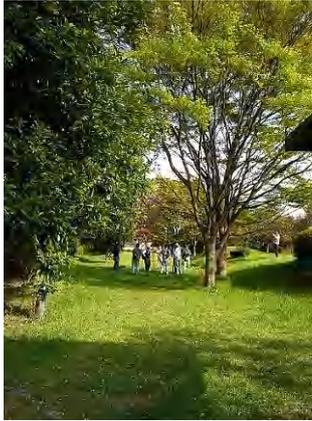
⑨ 生育良好な樹林地

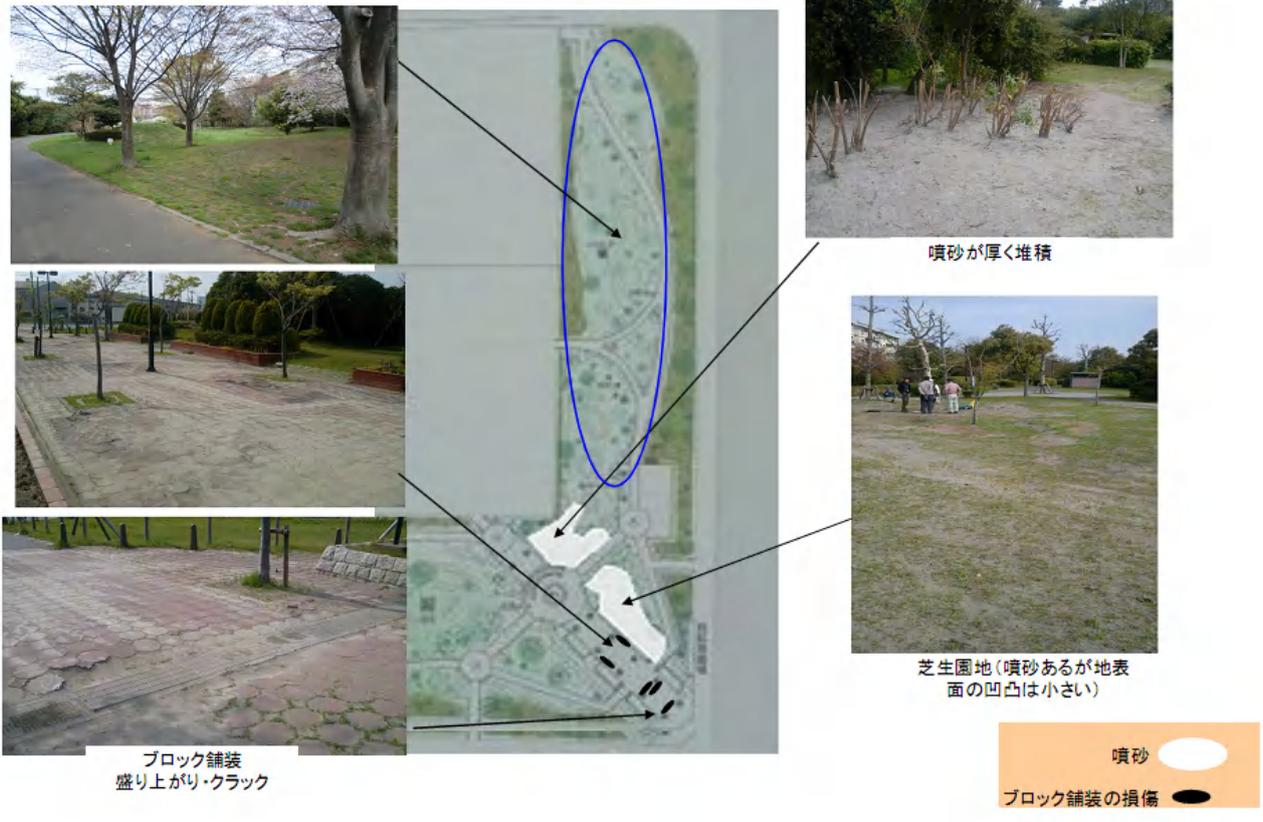
図 2-21 調査状況：高洲太陽の丘公園（その2）全体でのクラック・陥没等状況

このような亀裂による地盤の変動が、L字横棒、車道より30m程度の地割れや、入口付近のタイルや舗装のひび割れの原因と考えられる。

L字型をした当公園の横棒のライン(図2-19の下辺)に沿って外側に長く直線的な割れ目が発達し、噴砂が認められる。この割れ目は、4車線道路と平行して約30m離れた位置に発生している。(図2-20参照)。日の出第4街区公園(外側の遊休地の直線上の噴砂跡)とほぼ同様であり、ここでも風岡らが指摘する埋め立て時の地下堰堤のような構造物が存在する可能性が考えられる。あるいは、他の大きな亀裂も同様に4車線道路と堤防より30mの位置に亀裂が発生していることから、地震の振幅と構造物の関係などよりひずみが集中し亀裂が発生したとも考えられる。この点について解明するためには、地下構造物の確認調査、および地盤解析が必要となる。

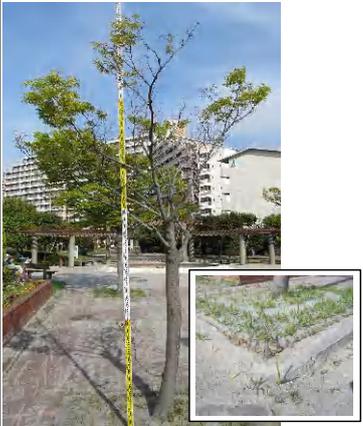
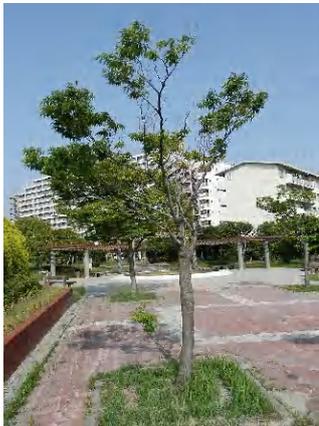
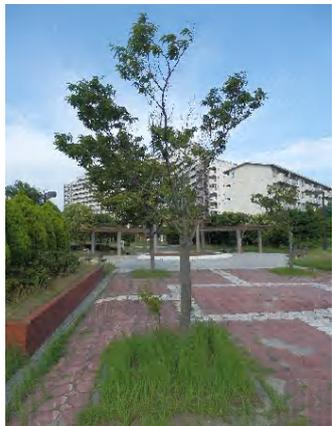
樹種名	ケヤキ														
形状寸法	樹高	3 m	枝張												2 m
	幹回り	37 cm	根元周												49 cm
検土杖	■ あり □ なし														
貫入試験	■ あり □ なし														
調査日	第1回 (平成23年4月17日)			第2回 (平成23年5月20日)				第3回 (平成23年7月4日)							
調査者	有田和實			有田和實				有田和實							
樹木健全度	樹形	2	判定	B	樹形	2	判定	B	樹形	2	判定	B			
	樹勢	2			樹勢	2			樹勢	2					
	備考	植栽樹- 枯枝多し			備考	若干、葉が小さい				備考	まだ若干、葉が小さい				
全景写真

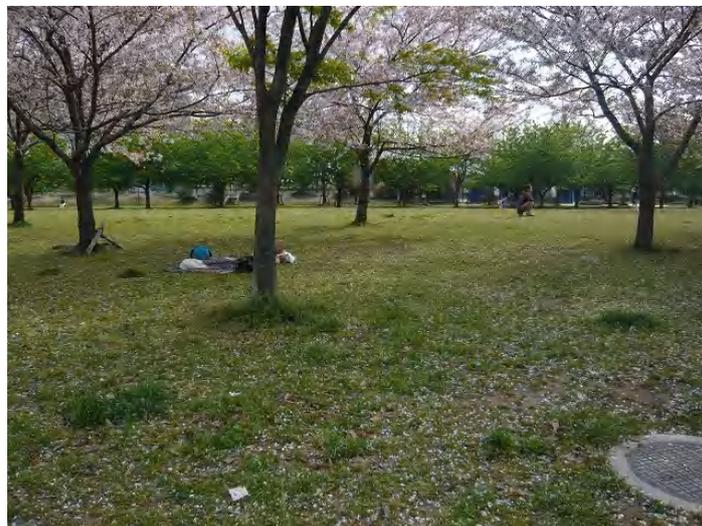
写真 2-12 調査地点 No.6 の状況

(土壌コアの採取と土壌貫入試験を行った場所。周囲にサクラの樹林があり、噴砂は見られなかった。)

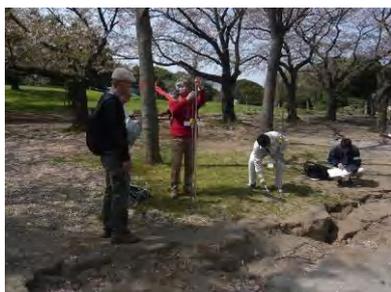
写真 2-4 (再掲)

写真 2-4 および写真 2-8 に見られるように、樹林地など表層が関東ロームなどの粘性土で覆われ、かつ根系が十分発達している植栽基盤は、根による緊縛効果で、可撓性(かとうせい)に富む複合構造体マットとして地面を押さえ、地表に被害を生じさせない効果を有することが分かった。写真 2-5 に見られるように、破壊力が大きい場合は樹木の根があっても地面の亀裂を阻止できないが、樹木の根はおおむね切断されないことも確認できた(ただし樹種によってその抵抗力は異なり、一部切断を受けたものもある)。

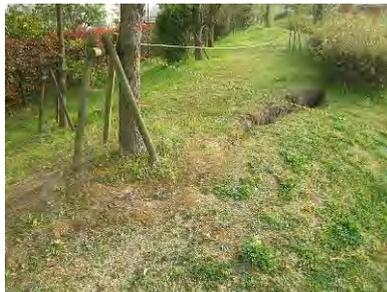
写真 2-8 (再掲)

樹林地分科会で4月16日に、土壌の亀裂が樹木の手前で消えていた調査地点 No.7 を調査した。調査地点の番号は当日の調査時刻順。樹木の根による土壌緊縛効果と関係があるものと考えられた。

(土壤の亀裂が樹木の手前で止まっている。)

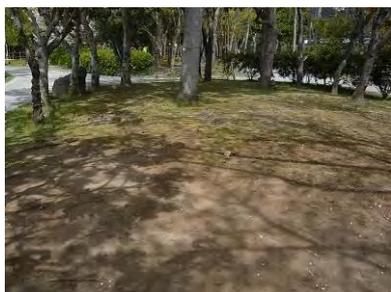
写真 2-1 (再掲)

写真 2-1 および写真 2-12 にみられるように、樹木の根がしっかり張り巡らされている場所では、地盤液状化による噴砂も発生しにくいものと考えられる。
