**東日本大震災による千葉県浦安市の  
地盤液状化被害と緑地に関する調査報告書**

平成 23(2011)年 8 月

日 本 緑 化 工 学 会  
都 市 緑 化 技 術 研 究 部 会

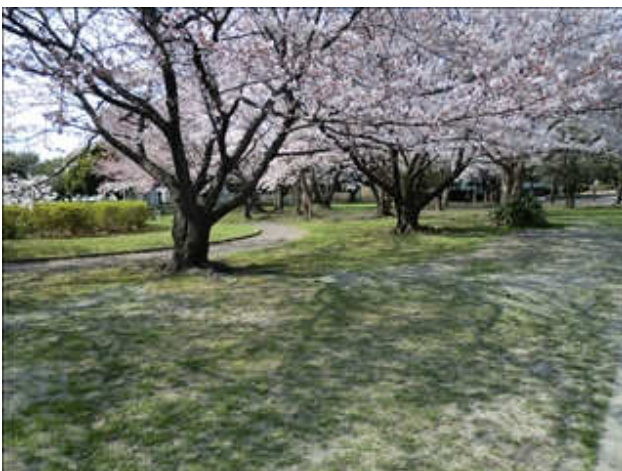
植栽地には、薄く噴砂が認められる。

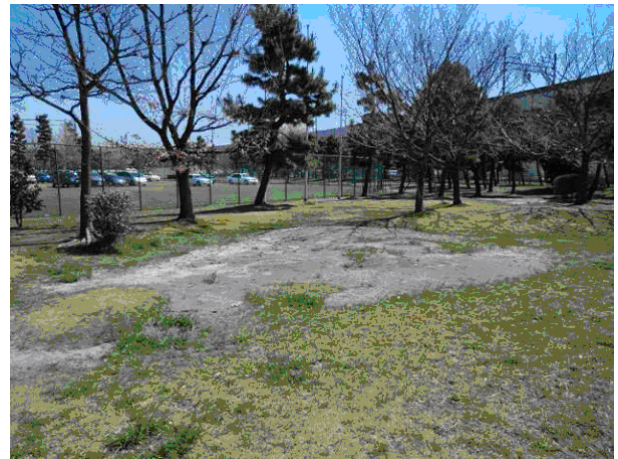
芝地で発生した噴砂 沈下によるものと考えられる凹地が発生。
