コラム 緑化植物 ど・こ・ま・で・き・わ・め・る

ナガエツルノゲイトウ (*Alternanthera philoxeroides* (Mart.) Griseb.)

丸井英幹（エコロジー研究所／武庫川女子大学建築学部）
zero_nagae@ymail.ne.jp

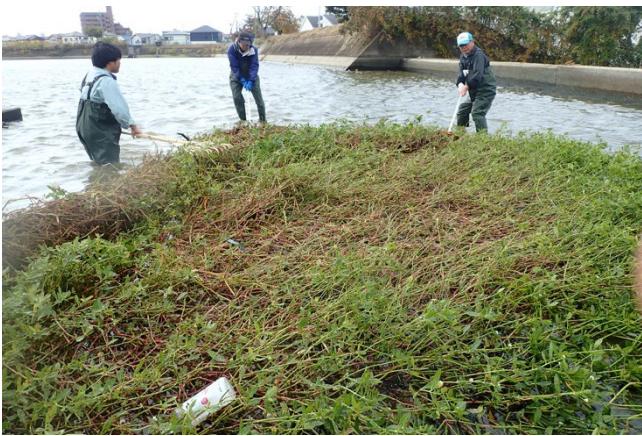
写真1 上流から流れ込んだナガエツルノゲイトウのマット（合計 47 m³）の回収作業。この1年前までナガエツルノゲイトウは皆無だった。駆除が完了しない限り、ため池管理者は永遠に駆除を強いられ続けることになるが、人件費は誰もみてくれない。（加古川市 新川池）

ナガエツルノゲイトウはツル性で多年生の水草とされているが、水陸両生で乾燥には極めて強い。水域では爆発的に繁茂し、茎は中空なので水に浮き、長さは数m以上になってマット状に水面を覆ってしまう。水流や風で茎が切れるとマットのまま流れ、水利施設を詰まらせるなどの流下阻害を起こし、洪水被害をおよぼす恐れがある。農業の利水や草刈りなどに伴ってナガエツルノゲイトウが農地へ侵入してしまうと、養分を奪われたり、作物に覆いかぶさったりして減収や耕作不能となることがあり、農業への被害は計り知れない。

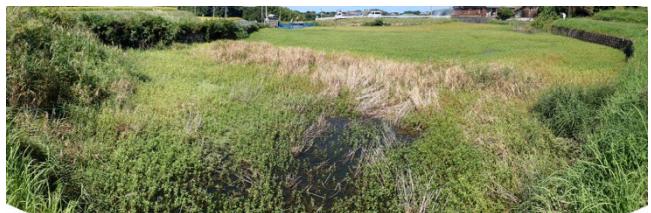
写真4 ため池の水面（約 2,600 m²）を覆い尽くしたナガエツルノゲイトウ（洲本市 本田池）

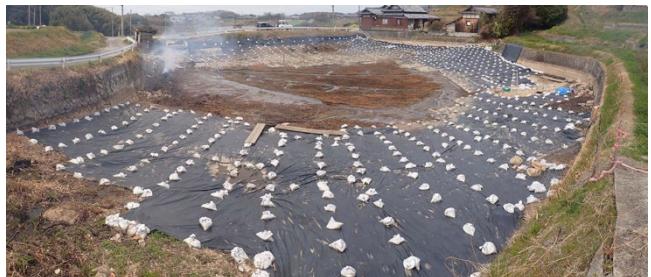
写真5 駆除のため張られた遮光シート（洲本市 本田池）

ある¹⁾。もう一つの方法は、遮光シートで覆ってしまうことである。ただし、ナガエツルノゲイトウには耐陰性があるので、遮光率100%のものを使う。ところが、農業用の防草シートにそのようなものは無いので、利水（遮水）シートで代用する²⁾。このシートはそもそも水があるところで使うものなので、ナガエツルノゲイトウの生育環境には最適である。遮光シートを張ると、ナガエツルノゲイトウと一部の多年草は地上部のみが一旦枯れ、その他の植物は速やかに枯死する。しばらくするとナガエツルノゲイトウが再生してくるので根元の位置が一目瞭然となり、抜くなり除草剤を散布する³⁾なりといった追加の駆除作業が格段にしやすくなる。駆除を完了するまで早ければ数ヶ月だが、最も条件の悪いところで3年を要する見込みである（現在、実証実験中）。

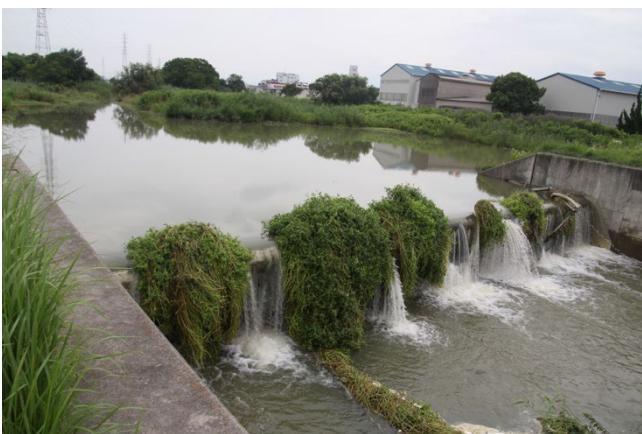
写真2 洪水でため池の転倒ゲートに引っ掛けたナガエツルノゲイトウ（稻美町 新仏池）

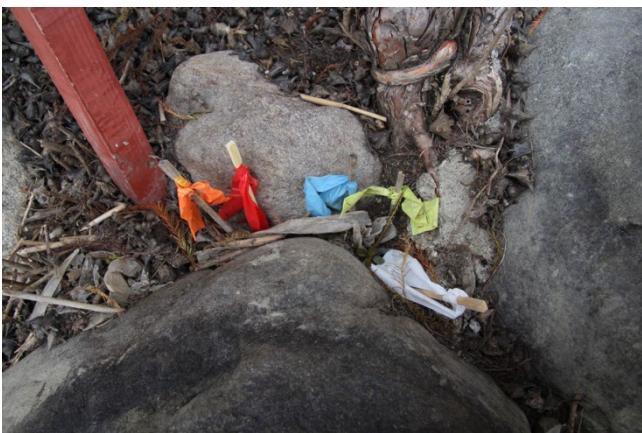
写真3 失敗が繰り返される抜き取り作業。ナガエツルノゲイトウの確認場所に月ごとに色の違う印を付けた。（稻美町 天満大池）

ナガエツルノゲイトウは茎の節々から多数の不定根を出すが、その一部が主根状に発達することがある。兵庫県南西部の場合、最深で約50cmであったが、外国では1mを超えることがあるとされている⁴⁾。しかもこの根は、どこからでも新芽を出すことができる。このような性質があることから、除草するときにこの根が途中で切れてしまうと、残った根からまんまと再生できてしまう。茎は節が1つでもあれば再生できるため、一片たりとも残してはならない。

ではどうすれば駆除が成功する確率を高くできるだろうか。それには大きく分けて2つの方法がある。根を切らずに抜くことと、根を抜かなくてもいい方法をとることである。まず、ポンプ等で水を流し根に固着した土を外しながら掘り進むと上手く抜けることが多い。さらに、大型のポンプであればレンコン掘りのように水圧で掘り進むことも可能で

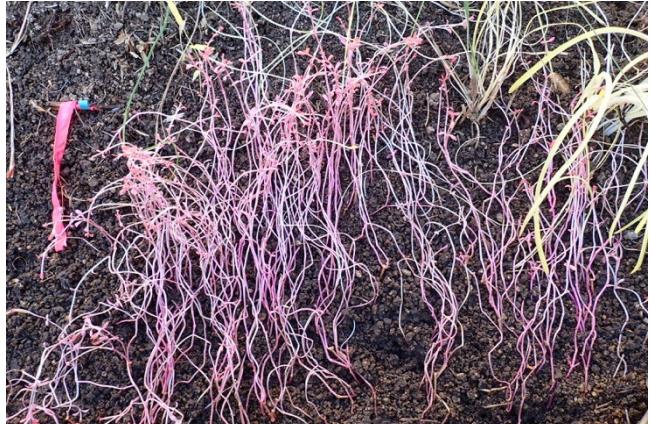
写真6 畑に張った遮光シートの下で伸長するナガエツルノゲイトウ（桃色）とヒガンバナ（黄色）。光合成を阻止して兵糧攻めにする。（洲本市 本田池）

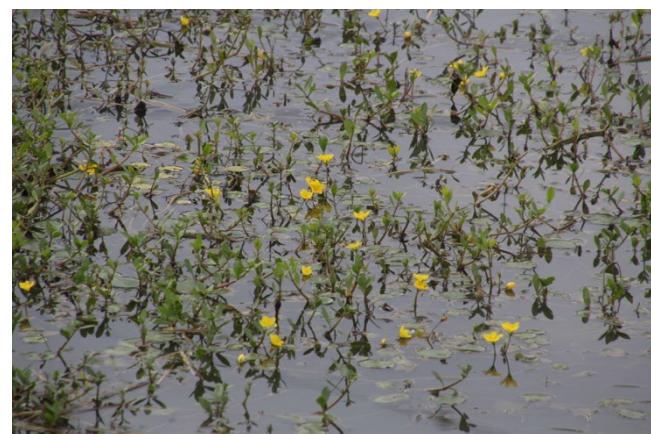
写真7 絶滅危惧種アサザの生育地を侵略するナガエツルノゲイトウ。放置するとアサザは絶滅してしまう。（稻美町 天満大池）
