## 研究ノート Research Note

## 東日本大震災から私は何を学んだか？

岡 浩平

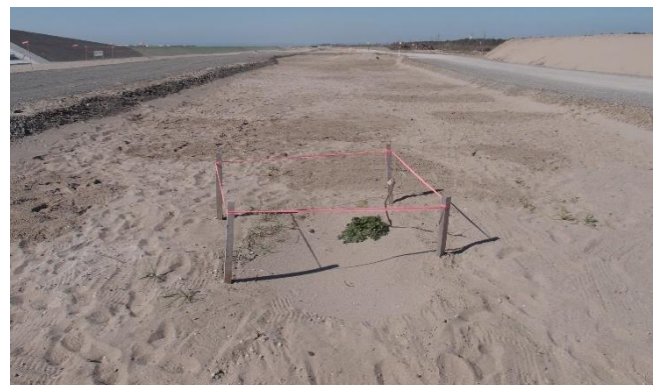
写真-2 工事現場のハマボウフウ (2013年5月)

次に驚いたことは、震災の翌年には防潮堤や海岸林の復旧工事が始まり、それが短期間のうちに完成したことです。調査に訪れるたびに、防潮堤が伸びていき、海岸林造成のための盛土が海岸に広がっていきました。人が自然に働きかけるインパクトも、すさまじいものがあることを目の当たりにしました。海浜植物のハマボウフウが木杭で囲われている工事現場もありました(写真-2)。あのハマボウフウは、今どこでどうしているのでしょうか。海岸の植物を保全したくて研究を続けてきましたので、海岸に人工物が増えていく様子を複雑な気持ちで眺めていました。

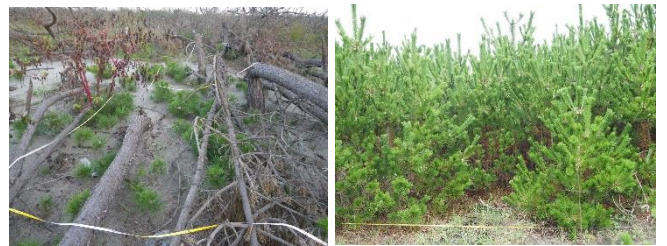
写真-3 2012年(左)と2018年(右)の被災地のマツの様子

最後に驚いたことは、津波のあとに動植物がすばやく回復していったことです。倒壊した海岸林を調べてみると、津波で流されてきたか、もしくは埋土種子から発芽した海浜植物が震災直後から花を咲かせて、たくましく生育していました。震災から数年後には、マツの稚樹も目立つようになり、7年が経過する頃には人の背丈をこす高さまで成長していました(写真-3)。

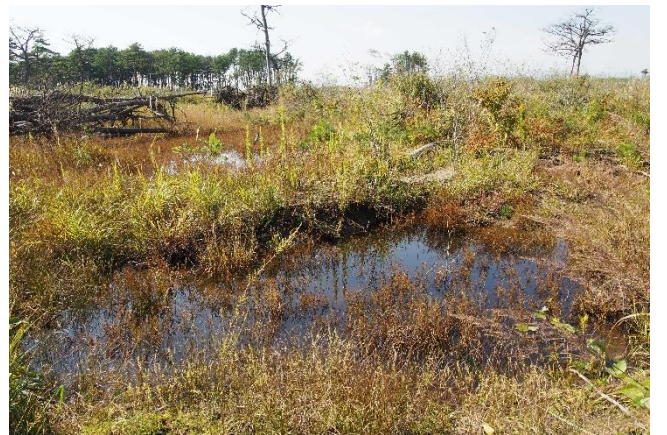
写真-4 根返り跡地の湿生草原(2014年10月)

津波で樹木が根返りした跡地は、地盤沈下が生じたことも相まって、多様な湿生の植物が生育する場所になりました(写真-4)。ヒメガマやヨシ、カモノハシなどの湿生草原に、タコノアシやイヌセンブリなどの絶滅危惧種もところどころに混生しています。

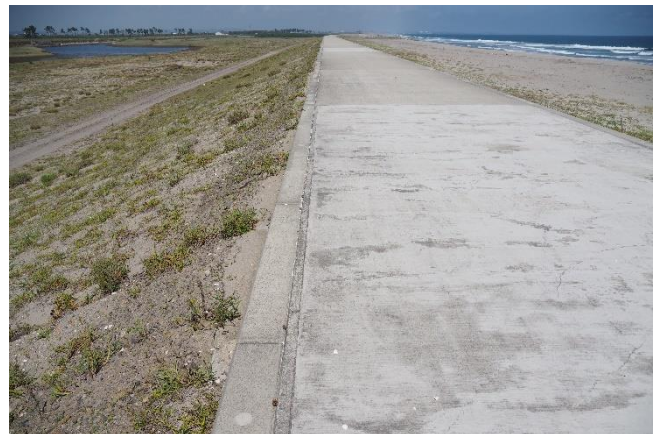
写真-5 施工7年後のCSG堤防の様子

津波被災地の中には、防災対策を進めつつも、生態系にも配慮して復興工事を進めた場所もあります。仙台市の井土浜では、通常のコンクリートの防潮堤とは異なり、CSG(Cemented Sand and Gravel)工法による防潮堤が造成されています。CSGは土砂や掘削ブリなどの現地発生材にセメントと水を混合して製造したのですが、肝心なのはその表面に近くの河口の浅瀬土砂を覆砂したことです。周辺から海浜植物が侵入し、多様な海浜植物が生育する防潮堤になりました(写真-5)。表層に砂があるだけで、海浜植物の生育地になりうることは新たな発見でした。このCSG堤防は1km以

上の範囲に造成されていますので、規模の大きい自然再生と言えそうですが、総延長が約400kmの巨大防潮堤に比べてしまうと、小さな自然再生とも思えてしまいます。他にも、海岸林造成のための盛土の上に、やはり近隣の砂を覆砂した場所では、海浜植物が多いことが観察されています。
