**東日本大震災による千葉県浦安市の  
地盤液状化被害と緑地に関する調査報告書**

平成 23(2011)年 8 月

日 本 緑 化 工 学 会  
都 市 緑 化 技 術 研 究 部 会

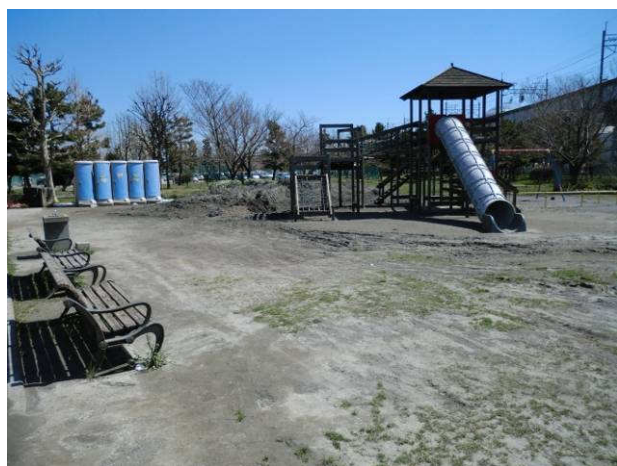
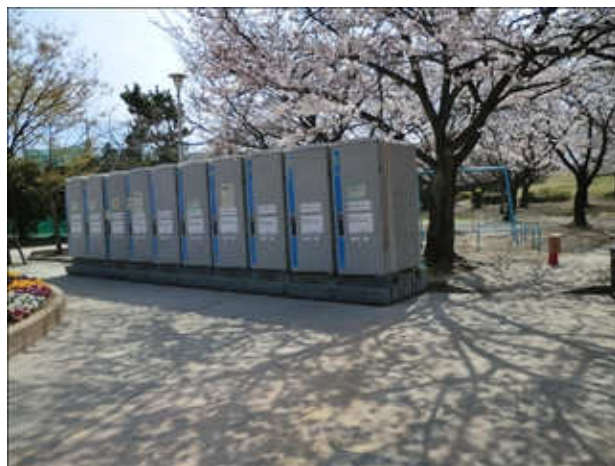
写真 1-1、写真 1-2 仮設トイレの設置場所、噴砂の仮置き場となっている公園（大三角(おおさんかく)公園)

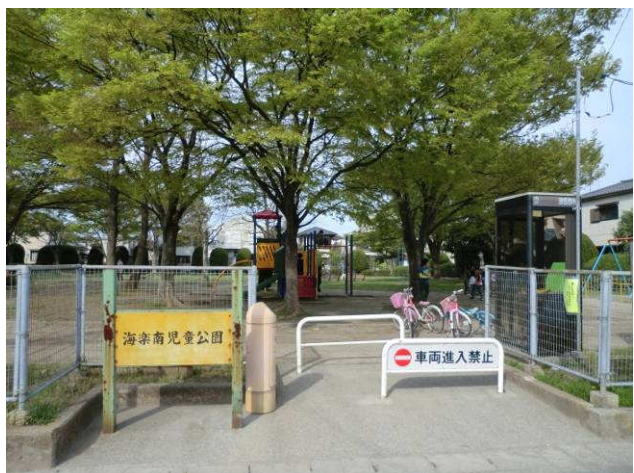
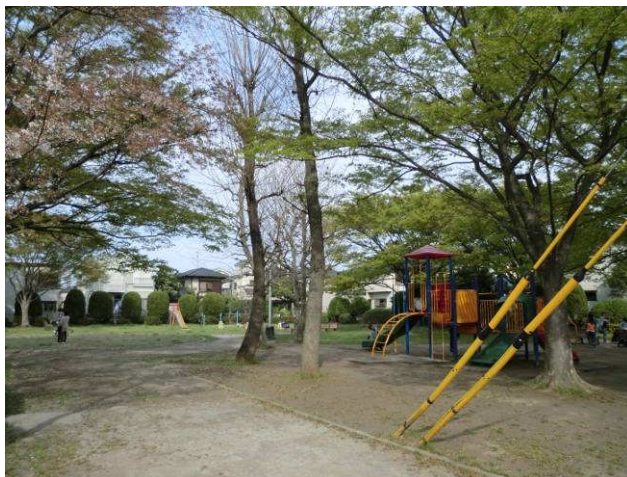
### (2) 海楽南児童公園 (第一期A地区)

植栽木が大きく生長し、古い時期の公園である。地盤・歩道の変形などの地震被害は見受けられないが、歩道、芝生地に僅かに噴砂が認められた。

歩道、芝地に若干の噴砂が認められる。

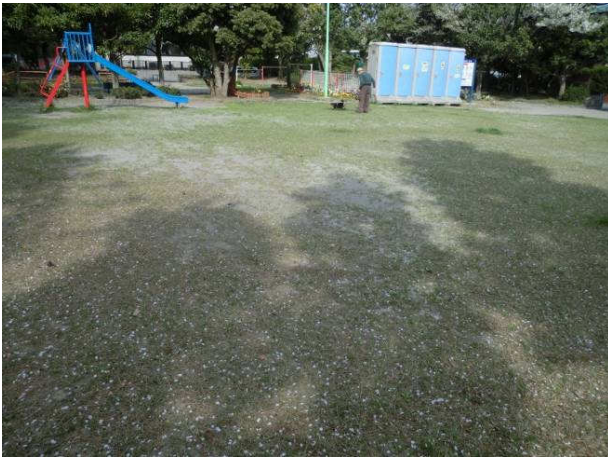
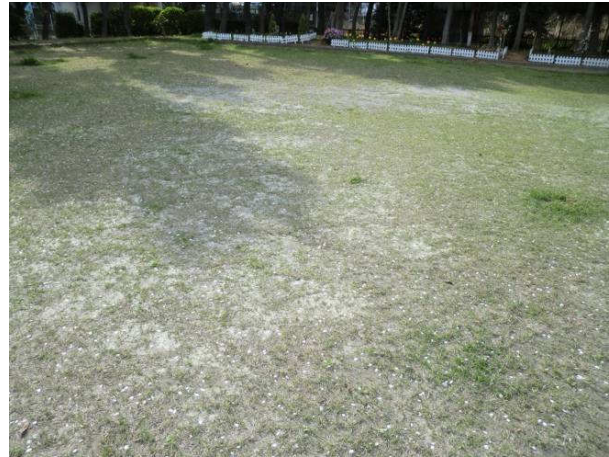
噴水箇所。芝地に若干の噴砂が認められる。地元住民は、水が噴き出したと言っている。

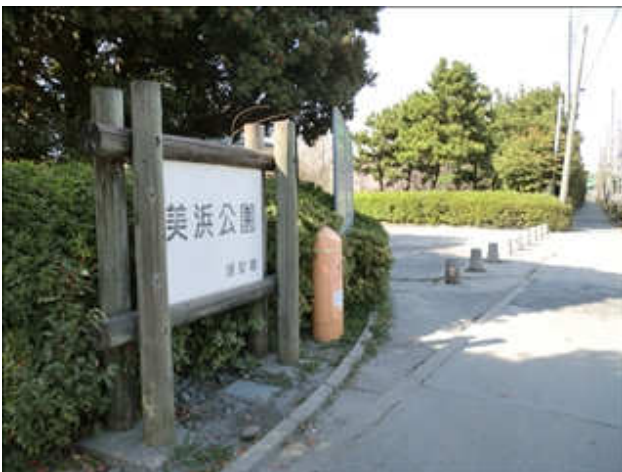
##### (5) 美浜公園（第一期A地区）

ダスト舗装、芝地に噴砂が発生しているが軽微である。芝地は被圧水が噴き出したものと考えられ、薄く一様に砂が認められる。植栽木は大きく生長しており、地震の影響を受けていない。

ダスト舗装とそれに接する芝地に噴砂が認められる。

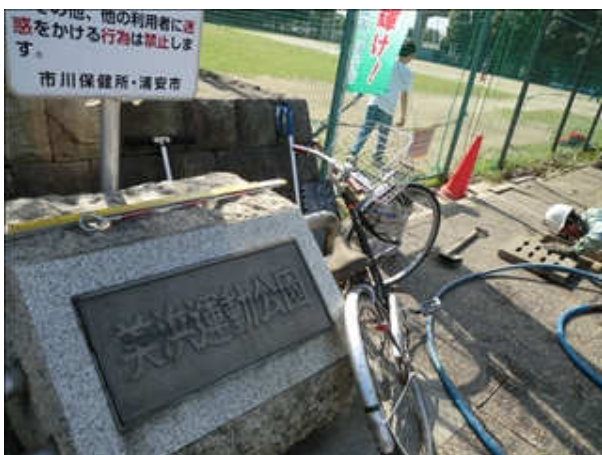
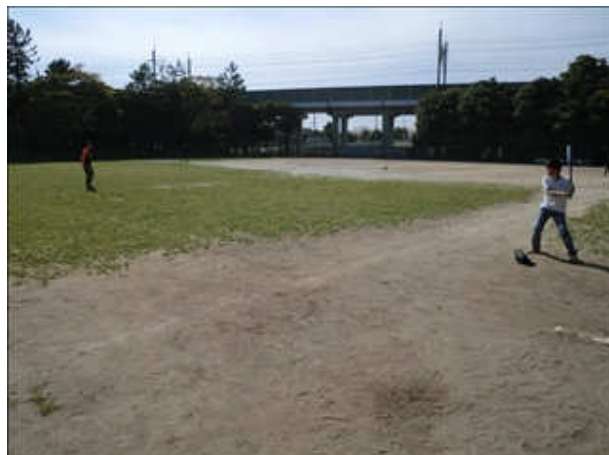
(6) 美浜運動公園（第一期A地区）

グラウンドに噴砂が薄く認められる程度で、被害は軽微である。

グラウンドに噴砂が発生している。

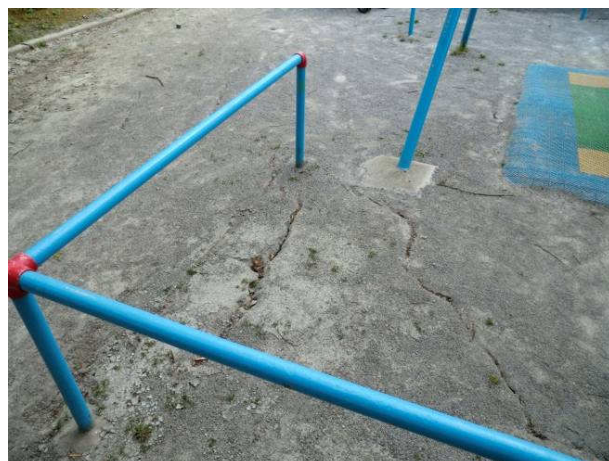
ダスト舗装箇所に噴砂口が認められ噴砂し、構造物基礎周辺に小クラックが認められる。

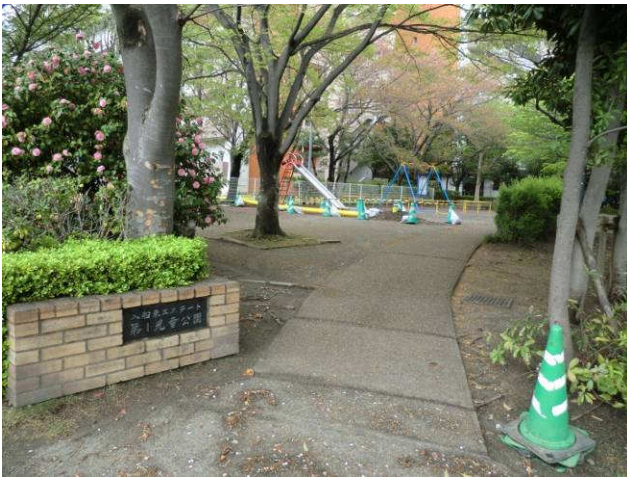
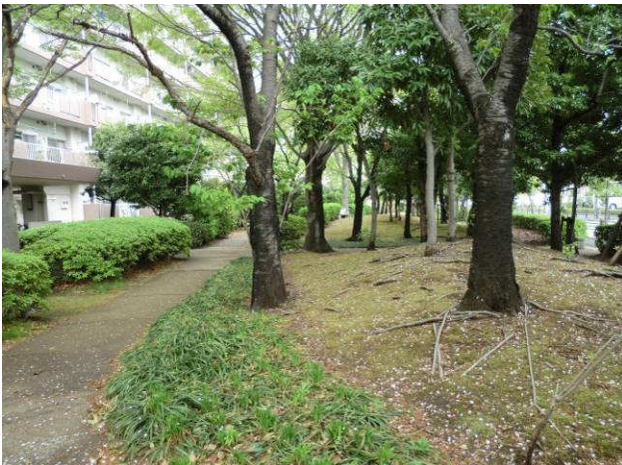
#### (9) 入船エステート第1児童公園（第一期A地区）

園路、植栽地とも問題はない。ただし、ガス管が地表部に仮設されており、比較的浅層の液状化は発生している。植栽木が大きく育ち、密に存在することから、樹木根系の緊縛力により地盤表層被害が免れたものと考えられる。

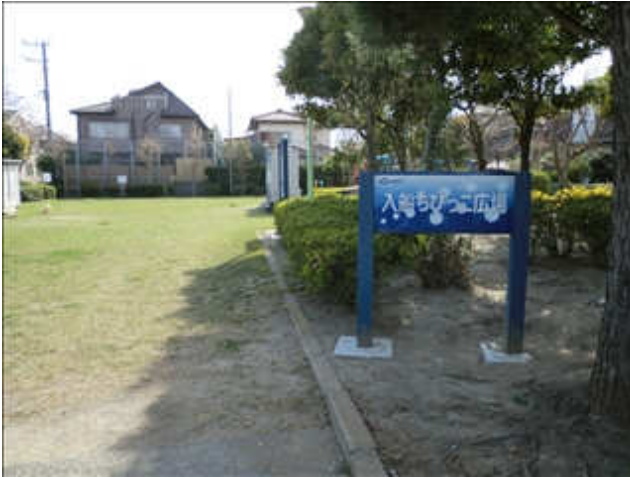
(10) 入船ちびっ子広場（第一期A地区）

地盤被害は発生していないが、縁石の縁、芝生に若干の噴砂が認められる。均一に噴砂が広がっていることから、浅層の被圧水が若干の砂を伴い吹き出したものと考えられる。

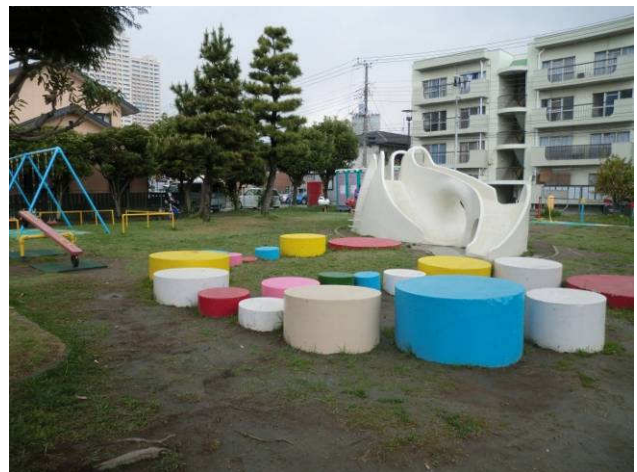
(11) 入船西児童公園（第一期A地区）

全体としては被害は発生していない。園地施設周辺から若干の噴砂が認められる。施設を据え置く際の掘削部が、構造的に弱い箇所を造っているものと考えられる。

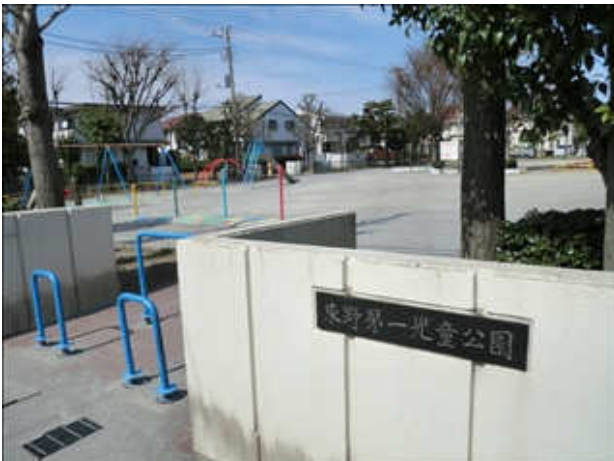
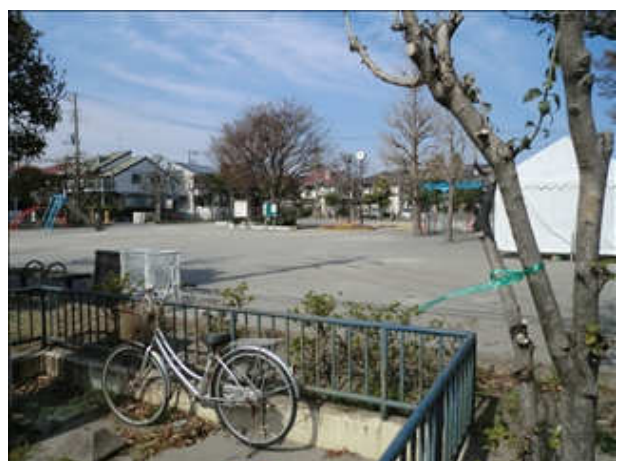
(12) 東野第1児童公園（第一期B地区）

ダスト舗装に噴砂が認められるが、軽微である。

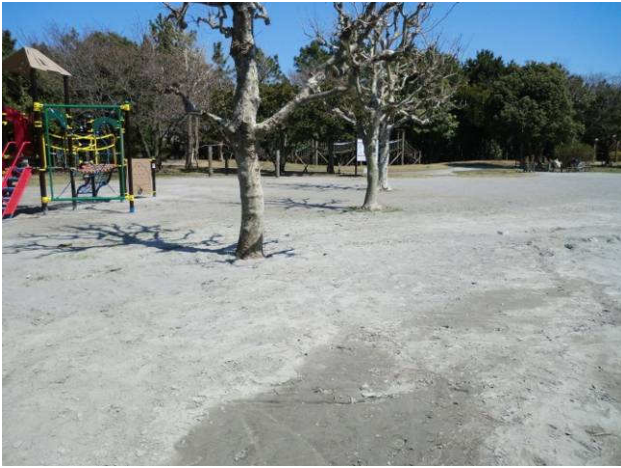
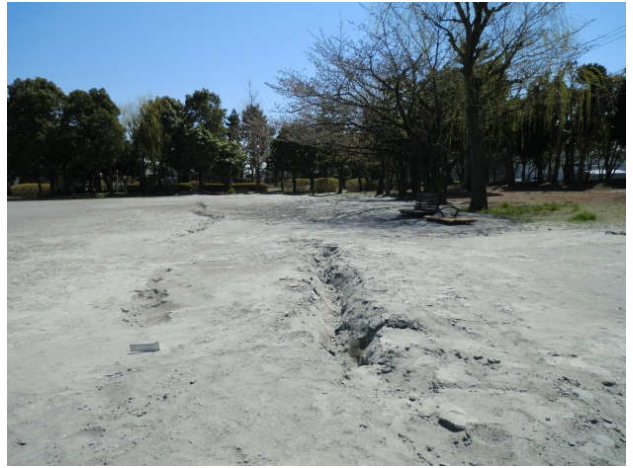
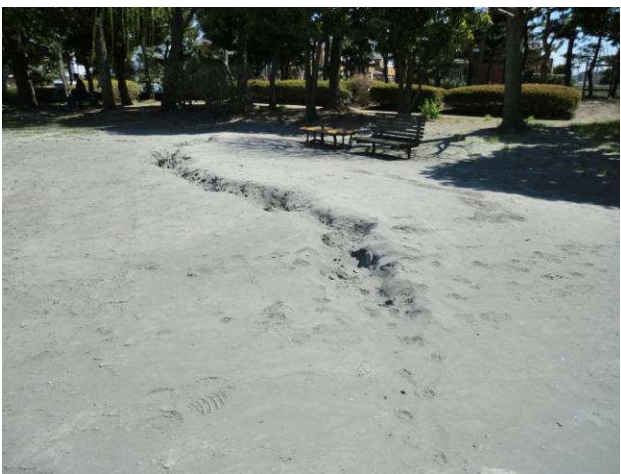
樹林、芝生地の被害は認められないが、車道に近いダスト舗装、園路の中に、車道と並行した亀裂が認められ、噴砂している。幹線道路に面する箇所がひずみを大きく受けており、歩道は大きく歪んでいる。当公園は、その影響により被害が大きくなったものと考えられる。割れ目は、道路より約30mの位置に発生している。

ダスト舗装に割れ目が入り噴砂している。

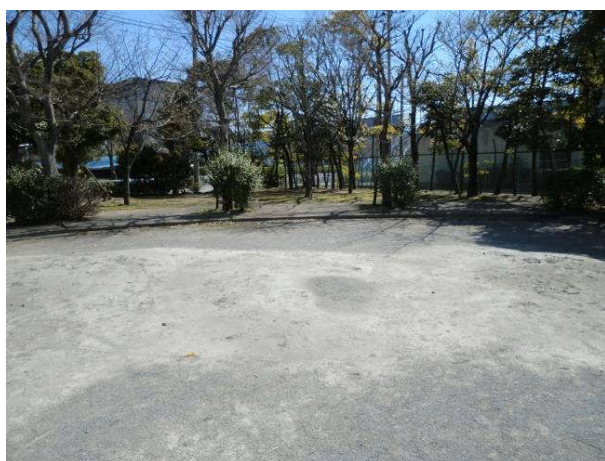
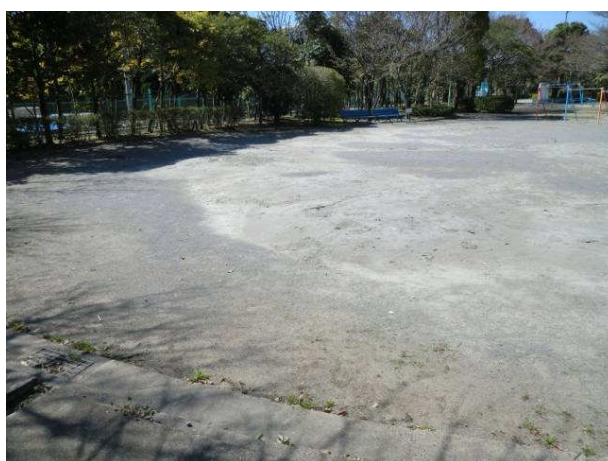
(18) 舞浜第2児童公園（第一期C地区）

ダスト舗装から噴砂が認められるが、植栽地には噴砂は認められない。

ダスト舗装からの噴砂

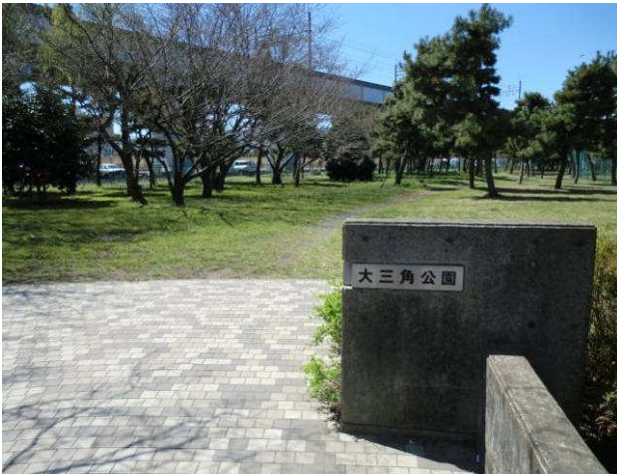
ダスト舗装箇所から噴砂が発生し、縁石が歪み、ツリーサークルの浮き上がりが発生している。  
芝生、樹林地からの噴砂は軽微である。

ダスト舗装箇所からの噴砂

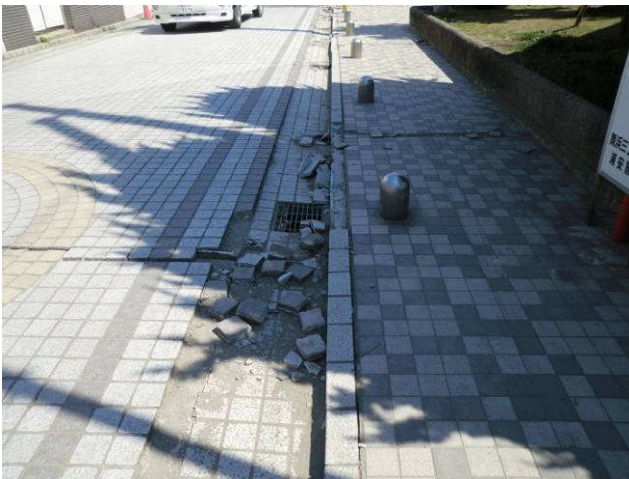
歩道の被災

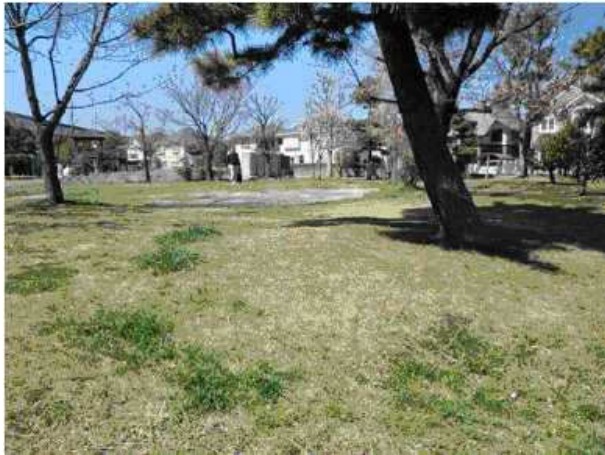
芝地で発生した噴砂 沈下によるものと考えられる凹地が発生。

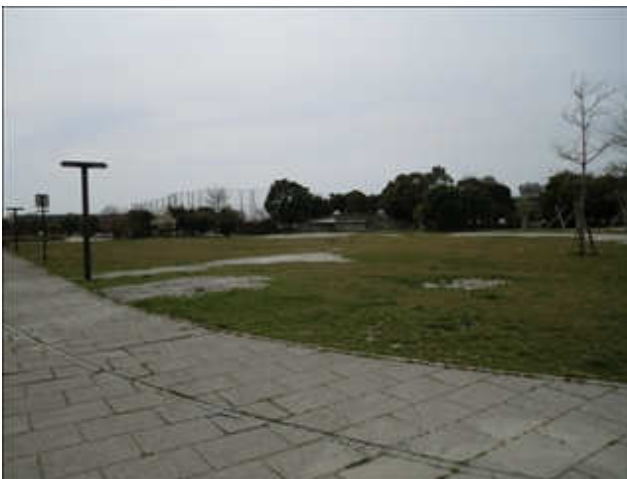
平板舗装、ダスト舗装、歩道から噴砂が発生している。芝生からも噴砂は発生しているが軽微である。

他の公園施設と比較し、平板舗装などにより覆われている面積が大きいことが、噴砂被害を大きくしたものと考えられる。

芝生地においても噴砂は発生しているが軽微。

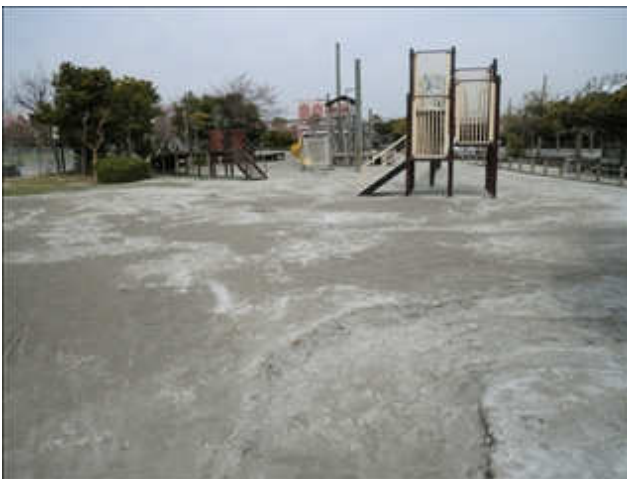
ダスト舗装、平板舗装箇所から噴砂している。

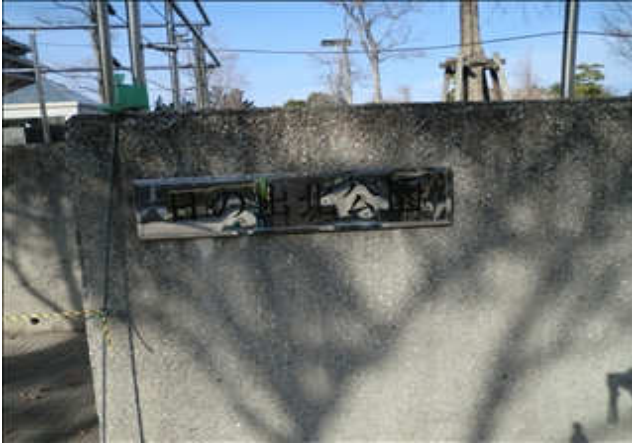
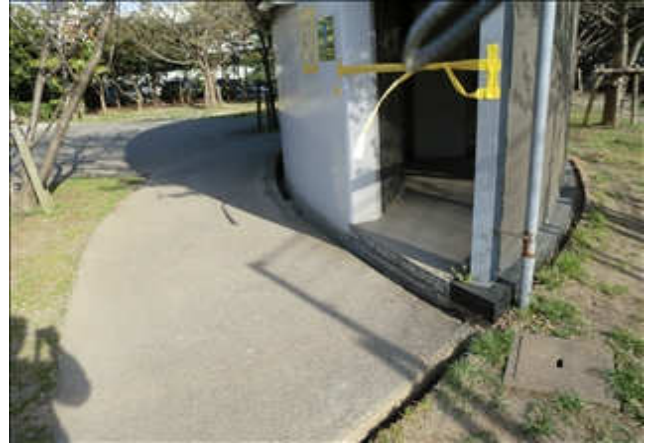
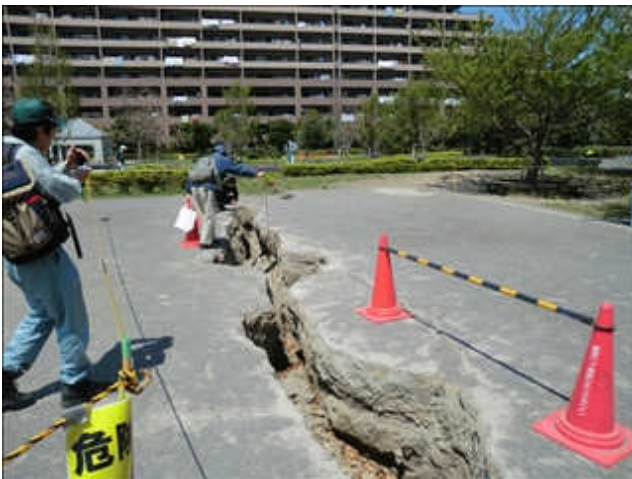
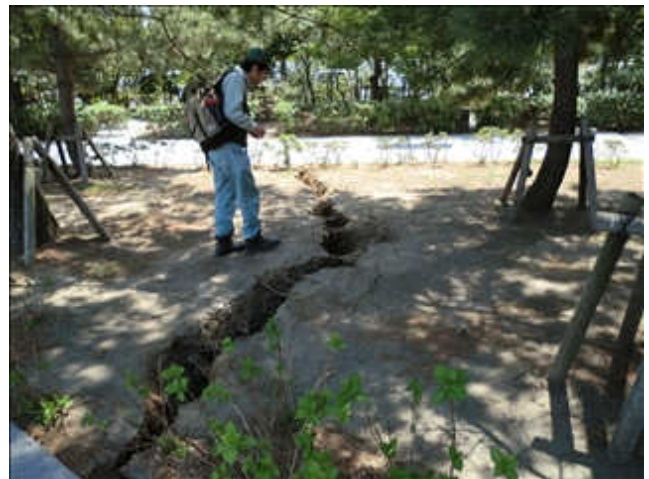
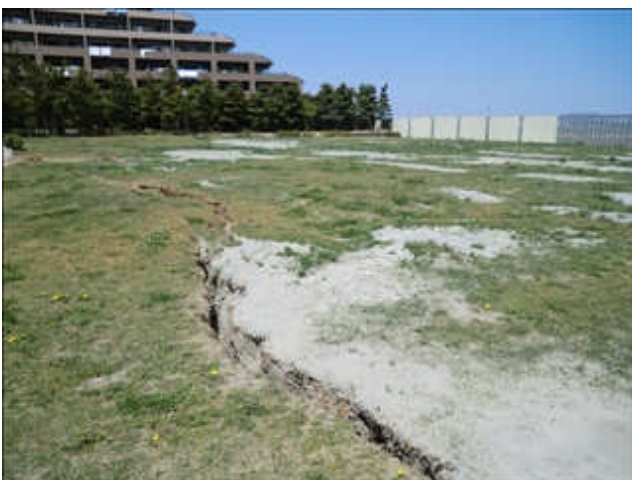
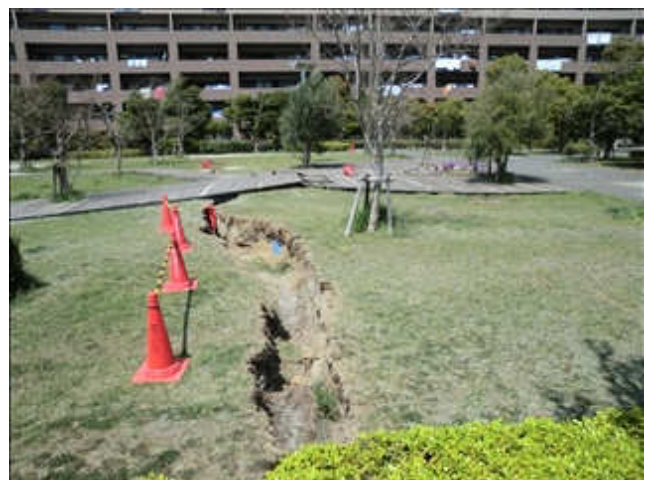
三番瀬に近接する公園である。道路より高く盛土をしているが、三番瀬との境に築造された防波堤に並行する割れ目が認められる。防波堤の側方流動により発生した亀裂と考えられる。

日の出北公園から、明海大学・イトーヨーカ堂、高洲中央公園に連なるラインは、マンホールの浮きだしや擁壁の店頭などが多く認められる地域であり、埋め立て地の年度境など地盤構造的な弱部が存在したと考えられる。

地盤に亀裂が入ったが、多くの根系は切断されず残っている。大きく開口した箇所は切断されているものもある。

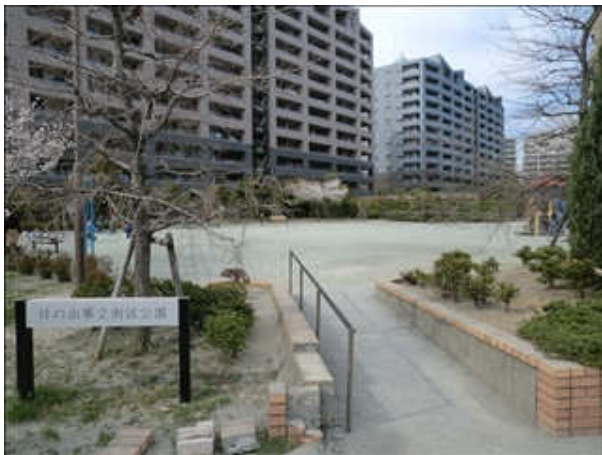
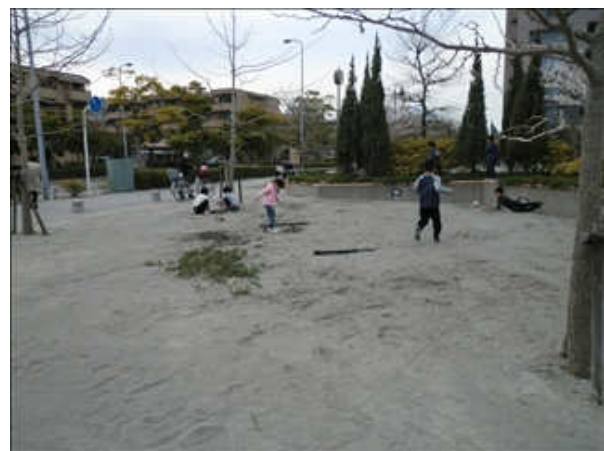
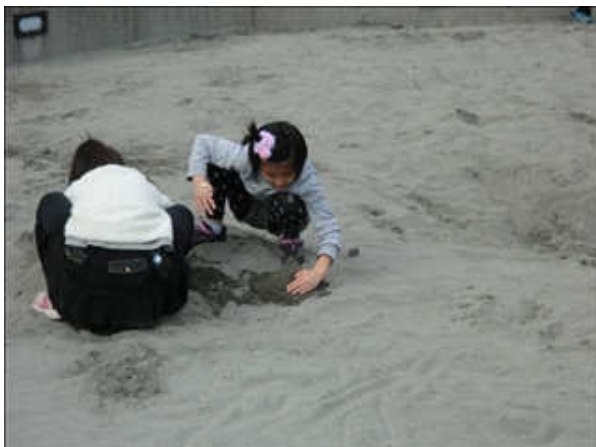
(24) 日の出第2街区公園（第二期D地区）

ダスト舗装に噴砂が認められる。厚く噴砂が堆積しており、子供たちの遊ぶ砂場と化している。噴砂さえも砂場として遊び場に変えてしまう子供達のパワーが、復興を支える力となる。

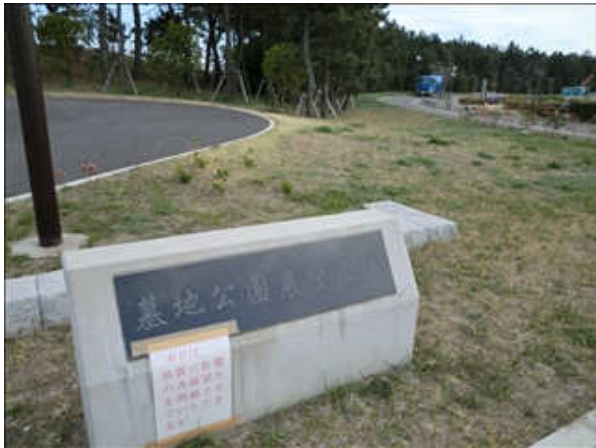
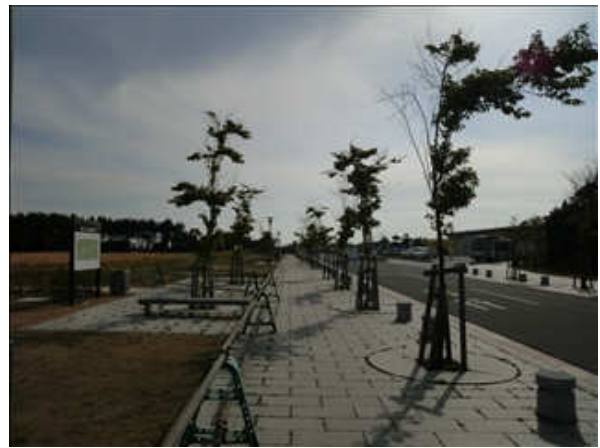
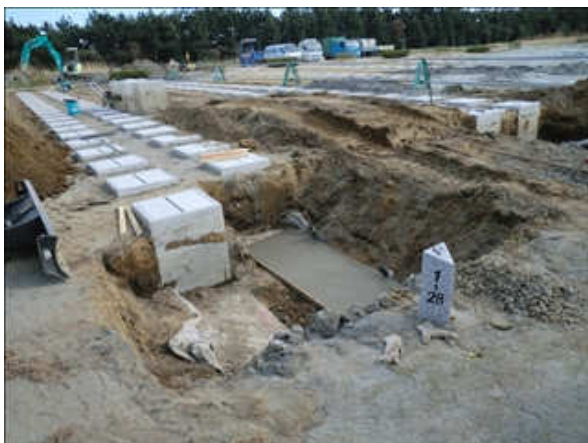
(26) 墓地公園（第二期D地区）

全体として被害が発生していない。一部、歩道部分より噴砂が認められるのみである。  
50cm以上の覆土がなされている。

墓地として納骨するため、厚い覆土がなされている。

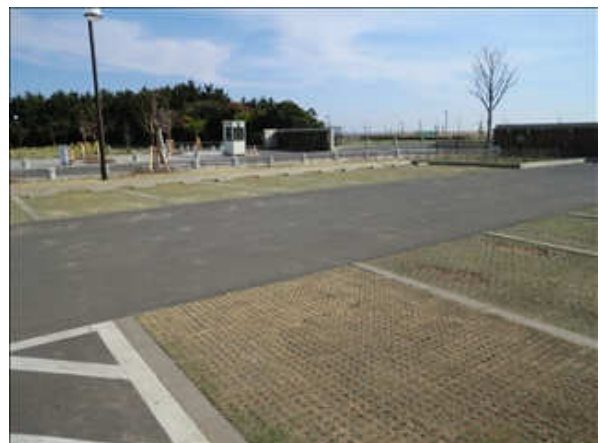
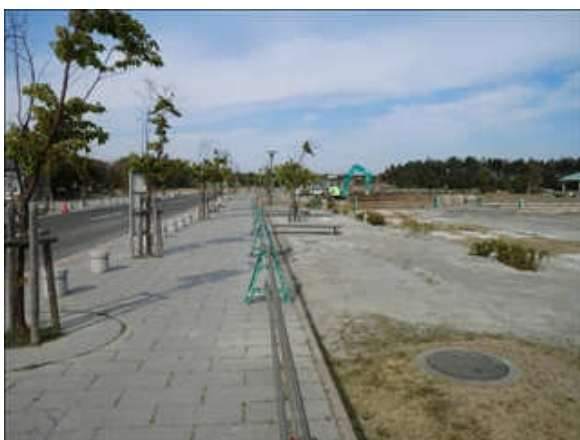
歩道脇から噴砂している。

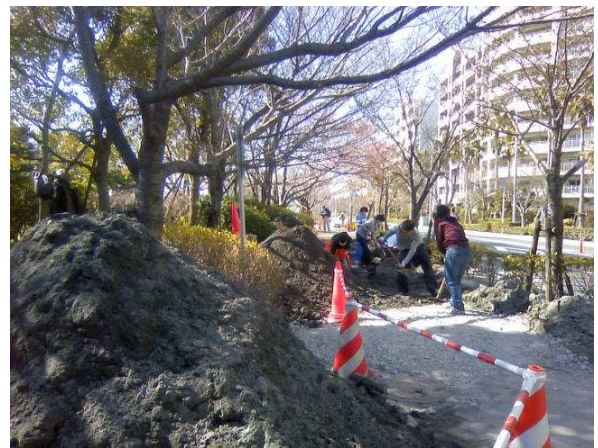
(27) 明海第1街区公園（第二期D地区）

厚い覆土のうえに造成されているためか、被害を受けていない。

隣接する歩道は厚い噴砂が堆積し、ボランティアが撤去作業を行っていた。

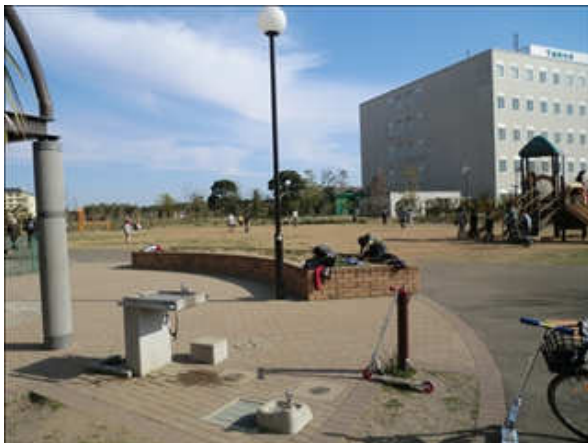
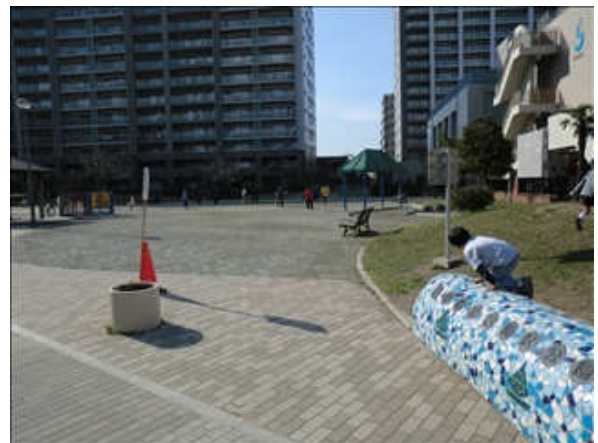
(29) 明海4街区公園（第二期D地区）

被害は認められなかった。

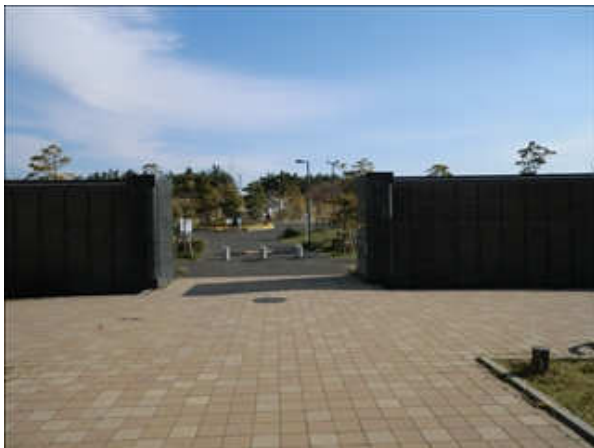
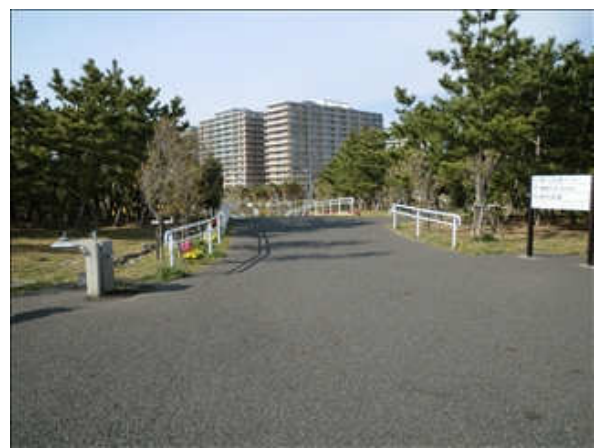
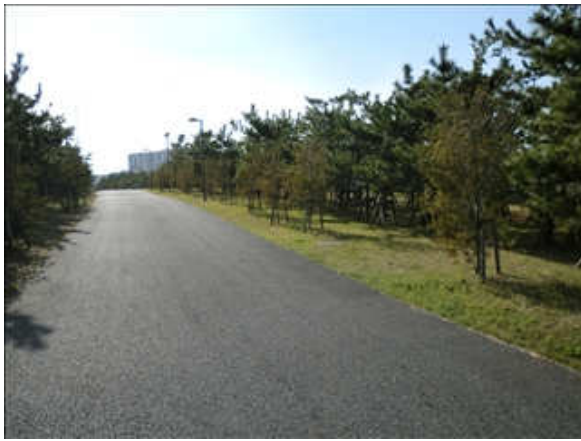
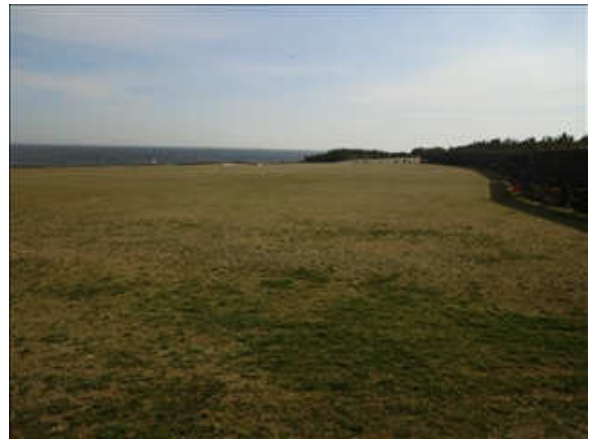
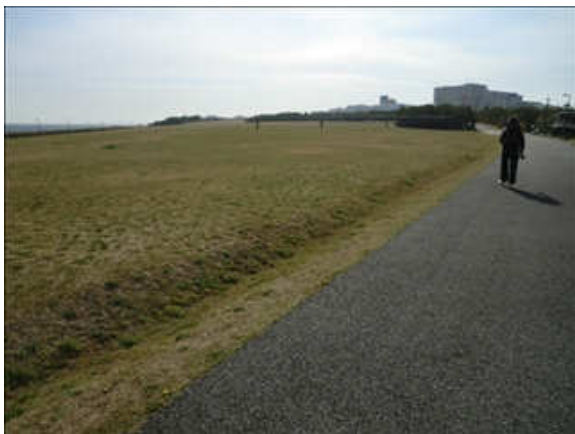
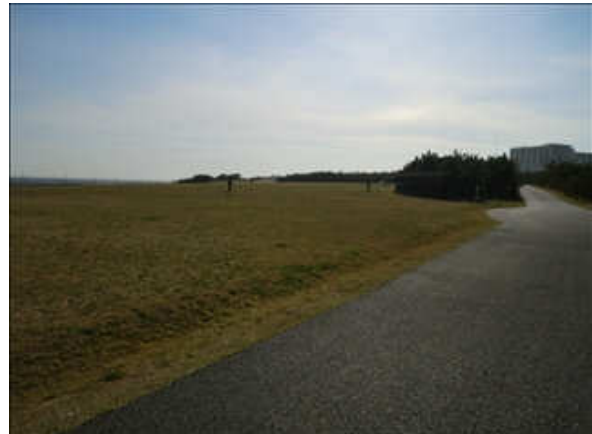
(30) 総合公園（第二期D地区）

被害は認められなかった。第一期埋め立て地に実施したプレローディングの残土を盛り立てて造った公園である。高く盛り立てられており、覆土効果が高く地震被害が発生しなかったものと考えられる。

プレローディングに用いた土の残土を盛土し造成
