## 3 街路樹分科会報告

表 3-6 その1 街路樹地盤液状化被害点検表 No.1：樹木番号 k-01

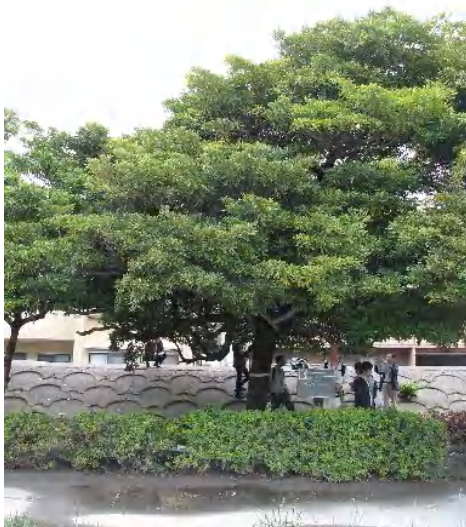
| 街路樹 地盤液状化被害 点検表 | | | | | | | | | |
|---|---|---|---|---|---|---|---|---|--|
| 植栽箇所液状化噴砂 被害状況<br>緑地帯幅5m内に厚13cmで堆積 | | | | | | | | | |
| 幹傾斜角度<br>若干あり | | | | | 幹傾斜角度<br>傾斜無し | | | | |

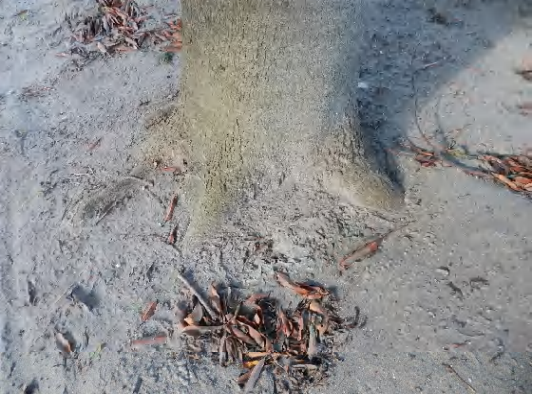
| <p>根元の状況（平成23年7月4日）</p> | |

| <p>概要：車道と旧堤防に挟まれた緑地帯。両方からの圧力を受けて、本緑地が緩衝地としての役割を果たしたものであると思われる。噴砂は厚さ13cmあり、その影響が懸念された。ただ、pHは7.22、ECは30.7mS/mと影響のない範囲であり、モニタリングの結果も良好であった。</p> | |

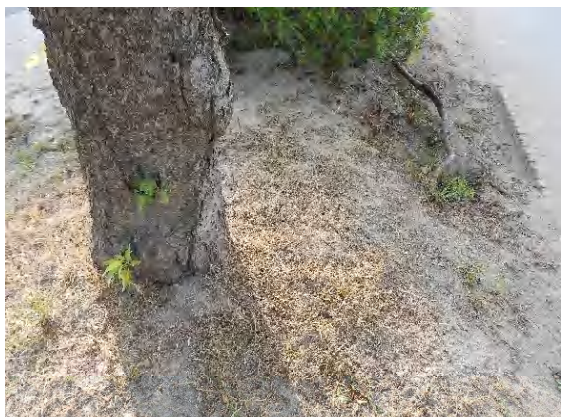
根元の状況（平成23年7月4日）

概要：ややマウンド状の植樹帯に植栽されたオオシマザクラ。土壌硬度は、普段から踏圧がないためか、生育にとって良好な値であった。樹木の生育は問題なし。噴砂の形跡が見られ、オオムラサキツツジの葉は褐変していた。モニタリング結果で異常はなかった。

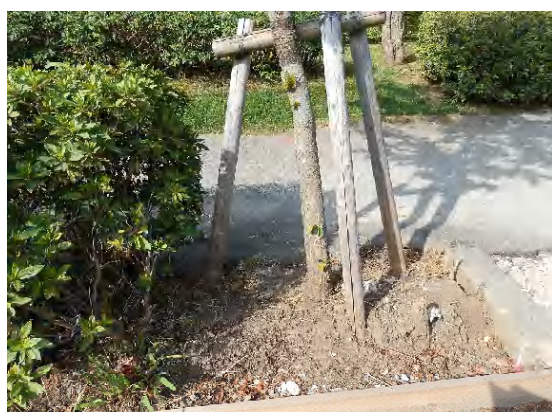
根元の状況 (平成23年7月4日)

概要：地盤全体が地盤液状化の影響を大きく受け、歩道が押されるなどの被害が出ている。また、植樹帯の幅が元々せまく、生育に良い環境ではなかった。噴砂跡は見られたが、それによる大きな被害は認められなかった。ここは、むしろ樹木が地盤構造的な被害を受けた場所であった。

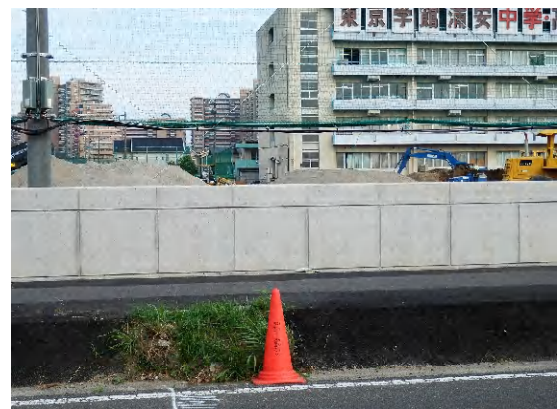
道路横断方向樹木全景写真(幹傾斜状況)  
※反対車線より (平成23年7月4日)

歩道が改修され、育後の金網ノエンハがコンクリート  
壁に変わっていた

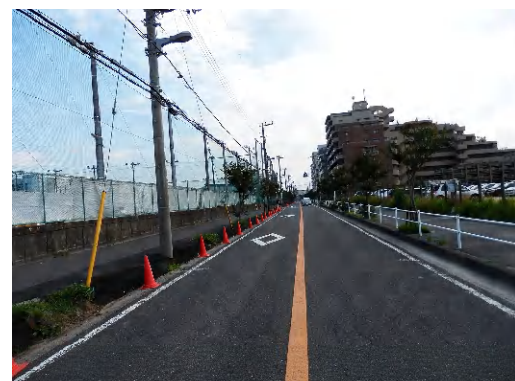
近傍街路樹の状況 (平成23年7月4日)

概要：車道と民地の圧力が歩道に影響したためか、歩道が約30cm程度隆起し、樹木が車道側に傾いていた。交通に影響する樹木は伐採されていた。樹木からの根系の飛び出しが激しく、歩道下への根の伸長はないものと考えられた。

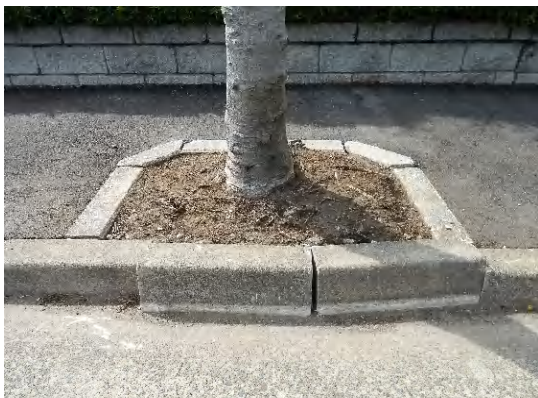
根元の状況 (平成23年7月4日)

概要：周辺の戸建住宅と同様、歩道にも地盤液状化による被害が大きく発生していた。特に車道と民地に押されて浮き上がった根系があらわになり、根の乾燥害が懸念された。歩道下への根の伸長はないものと考えられる。土壌のpH、ECともに問題なし。

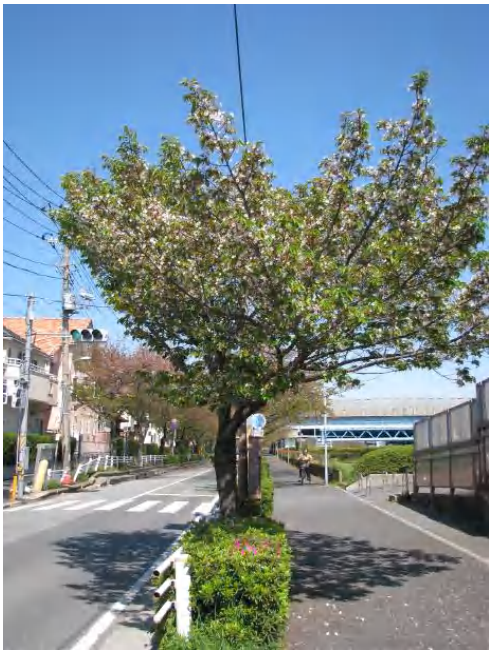
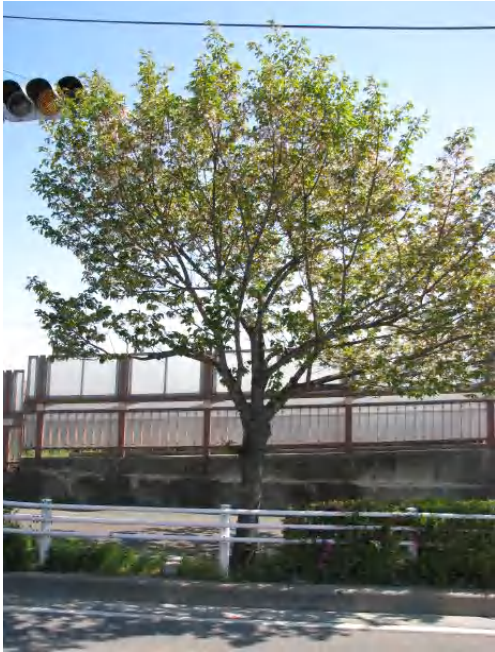
| 街路樹 地盤液状化被害 点検表 | | | | | | | | | |
|---|---|---|---|---|---|---|---|---|--|
| 植栽箇所液状化噴砂 被害状況<br>液状化による被害は、ほぼ無し (対象木：オオシマザクラ)。 | | | | | | | | | |
| 幹傾斜角度<br>傾斜無し | | | | | 幹傾斜角度<br>傾斜無し | | | | |

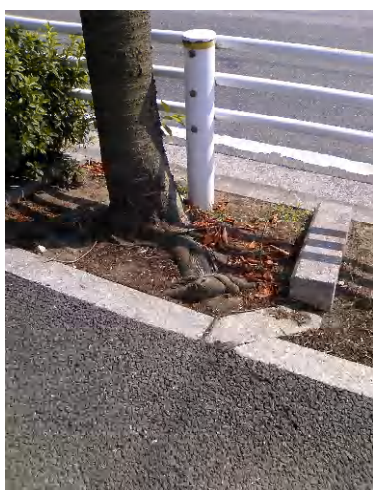
根元の状況 (平成23年7月4日)

概要: ほぼ被害は認められなかった。オオシマザクラの生育は良好で、葉張り幅8m程度の緑量からして、根の張りが歩道下に入って構造的に緊縛していると判断できた。生育良好な路線の舗装被害は少ない。

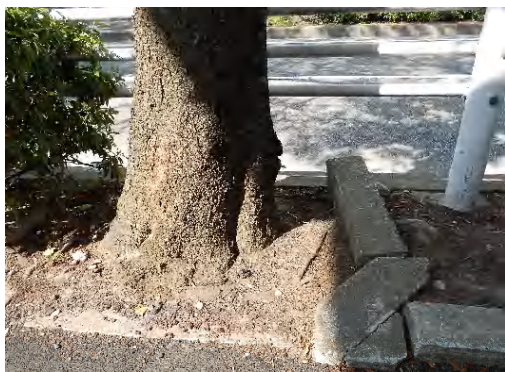
根元の状況 (平成23年7月4日)

概要：住宅地の被害は多く見られたが、この植樹帯に関しては、その影響は見られなかった。生育は良好で根の伸長範囲は大きく、それが安定した歩道基盤を形成しているのではないかと考えられた。

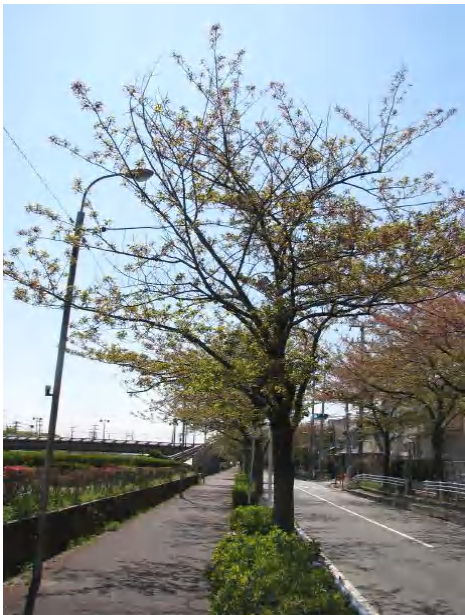
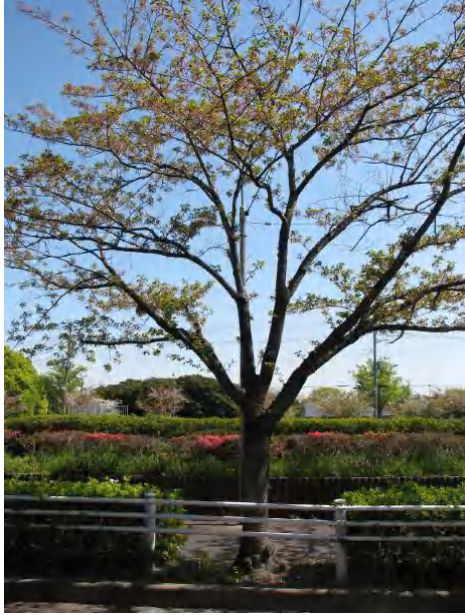
| 街路樹 地盤液状化被害 点検表 | | | | | | | | | |
|---|---|---|---|---|---|---|---|---|--|
| 植栽箇所液状化噴砂 被害状況<br>液状化による被害は、ほぼ無し。ソメイヨシノ 対照木。 | | | | | | | | | |
| 幹傾斜角度<br>傾斜無し | | | | | 幹傾斜角度<br>傾斜無し | | | | |

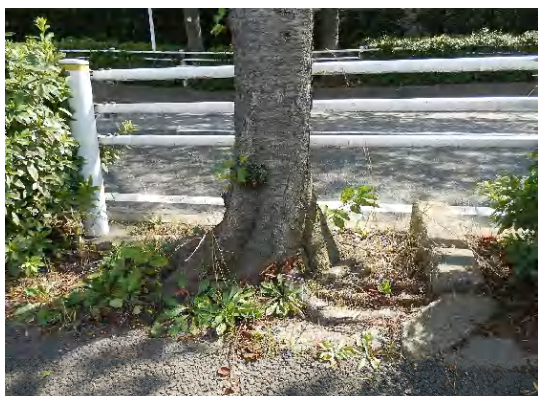
根元の状況 (平成23年7月4日)

概要：弱い歩道基盤に、地盤液状化による被害が集中したと思えた。基盤の傾きと同様に傾いた樹木はすでに伐採されていた。

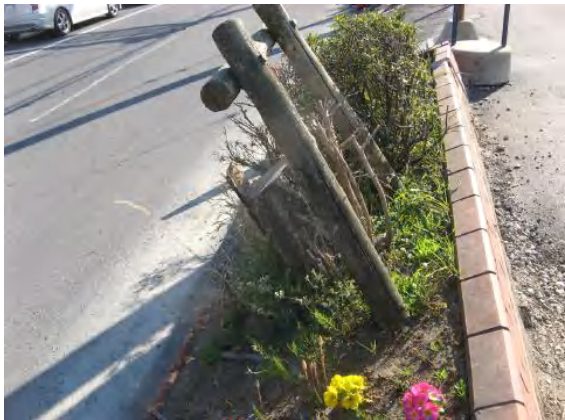
| 街路樹 地盤液状化被害 点検表 | | | | | | | |
|---|---|---|---|---|---|---|---|
| 道路縦断方向樹木全景写真（幹傾斜状況）<br>※車道進行反対方向 | | | | 道路横断方向樹木全景写真（幹傾斜状況）<br>※反対車線より | | | |

| 街路樹 地盤液状化被害 点検表 | | | | | | | |
|---|---|---|---|---|---|---|---|
| 液状化による噴砂は無いが、歩道舗装が隆起かつ植樹帯の土壌が全体的に車道側に傾斜したため、植栽樹木も植栽基盤ごと車道側に傾斜している。通行に支障があるため、地上部はすでに伐採されている。 | | | | | | | |
| 幹傾斜角度<br>20度 | | | | 幹傾斜角度<br>傾斜無し | | | |

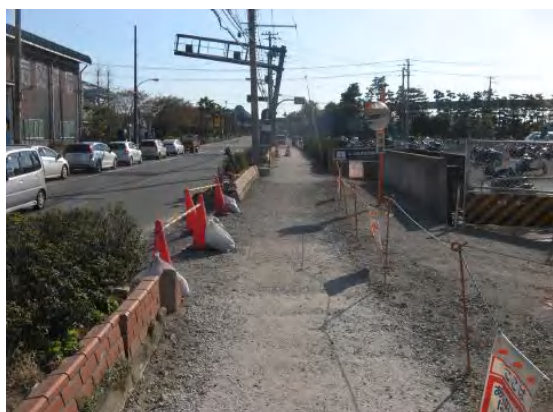
対象街路樹周辺の被災状況

概要：地盤液状化の間接的な被害が顕著な現場。歩道が大きく傾いているため、樹木もそれに沿って被害を受けた。

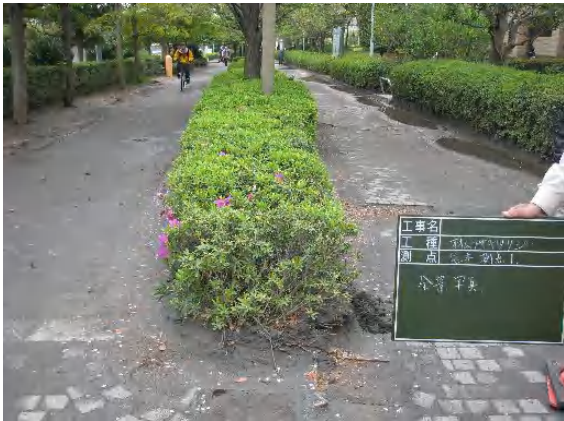
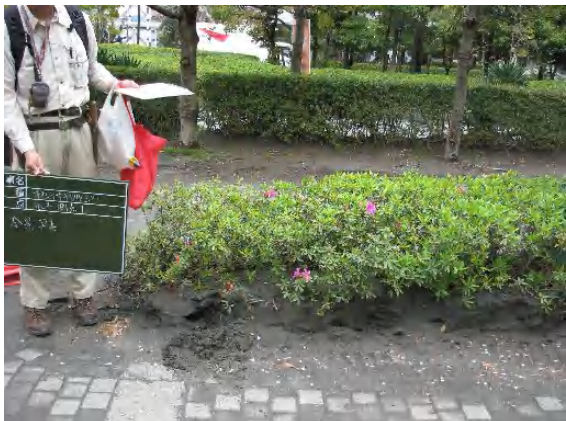
| 街路樹 地盤液状化被害 点検表 | | | | | | | | | |
|---|---|---|---|---|---|---|---|---|--|
| 道路縦断方向樹木全景写真（幹傾斜状況）<br>※車道進行反対方向 | | | | | 道路横断方向樹木全景写真（幹傾斜状況）<br>※反対車線より | | | | |

| 街路樹 地盤液状化被害 点検表 | | | | | | | | | |
|---|---|---|---|---|---|---|---|---|--|
| 植栽箇所液状化噴砂 被害状況<br>噴砂厚20cm、周辺の噴砂も著しい。 | | | | | | | | | |

概要：噴砂の激しいオオムラサキツツジの植え込み帯。噴砂はpH8.57、EC121.8mS/mと植栽に影響を及ぼす値であった。しかし、葉の褐変は認められなかった。周囲は排水は良好で、滞水はなかった。

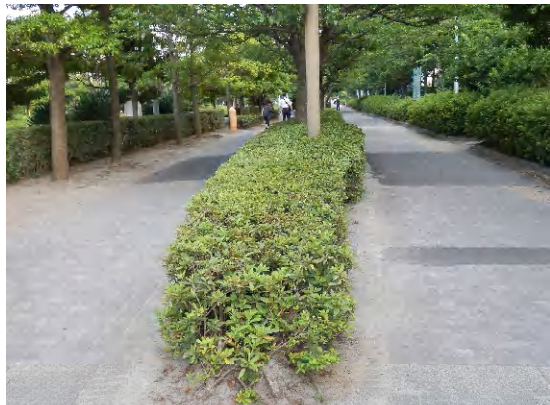
道路縦断方向樹木全景写真(幹傾斜状況)  
※車道進行反対方向 (平成23年7月4日)

4月19日の当初調査時と比較して生育不良樹木の拡大は見られなかった。

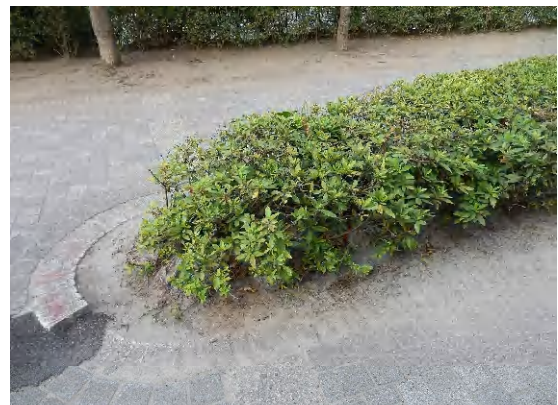
道路横断方向樹木全景写真(幹傾斜状況)  
※反対車線より (平成23年7月4日)

4月19日の当初調査時と比較して生育不良樹木の拡大は見られなかった。

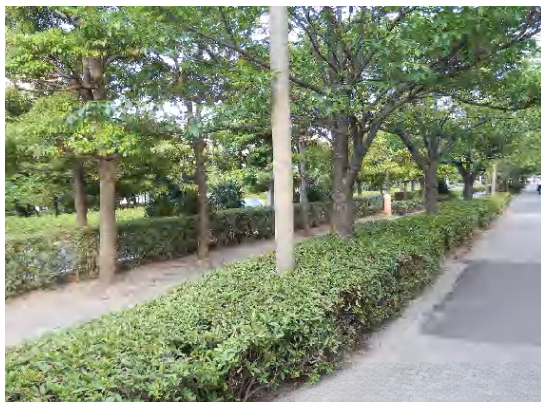
対象木近辺の低木の状況 (平成23年7月4日)

4月19日の当初調査時と比較して生育不良樹木の拡大は見られなかった。

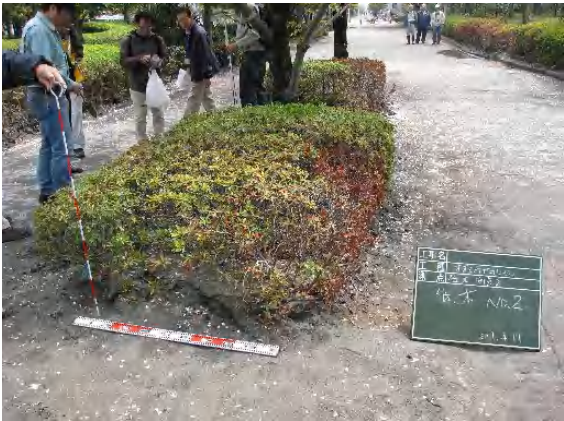
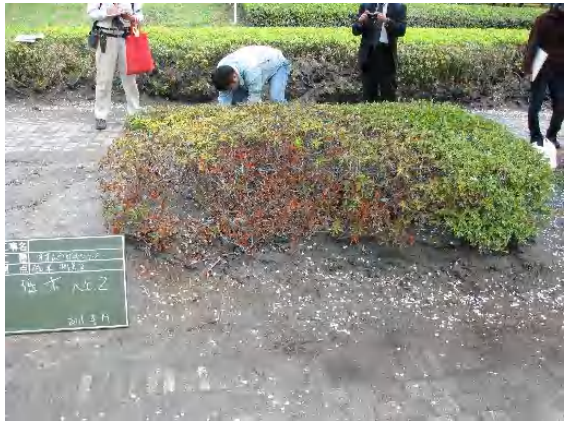
| 街路樹 地盤液状化被害 点検表 | | | | | | | | | |
|---|---|---|---|---|---|---|---|---|--|
| 道路縦断方向樹木全景写真（幹傾斜状況）<br>※車道進行反対方向 | | | | | 道路横断方向樹木全景写真（幹傾斜状況）<br>※反対車線より | | | | |

| 街路樹 地盤液状化被害 点検表 | | | | | | | | | |
|---|---|---|---|---|---|---|---|---|--|
| 大枝被害<br>葉先からの褐変が著しい。塩害とみられる。 | | | 幹被害<br>特に無し | | | 根元被害<br>特に無し | | | |
| 植栽箇所液状化噴砂 被害状況<br>噴砂厚15cm、周辺の噴砂も著しい。歩道舗装陥没箇所であり塩水が滞留した可能性が高い。現状において葉の褐変が見られる。 | | | | | | | | | |
| 4月19日の当初調査時と比較して生育不良樹木の拡大は見られなかった。 | | | | | 4月19日の当初調査時と比較して生育不良樹木の拡大は見られなかった。 | | | | |

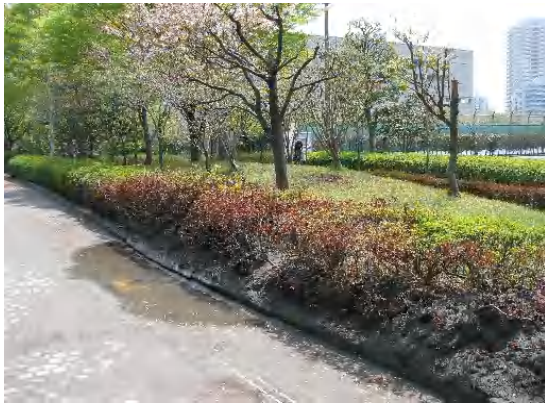
隣接する植樹帯の状況

凹部分からの噴砂噴出及び塩水の滞留のため葉が褐変

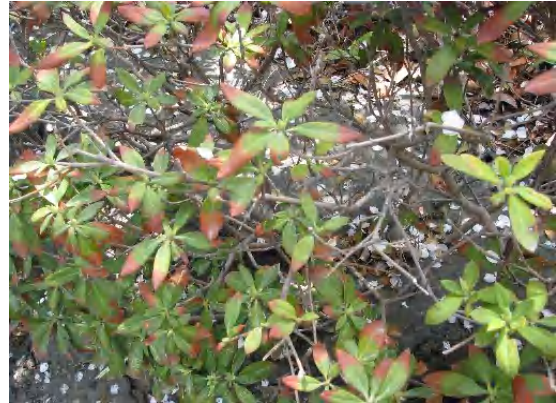
対象樹木の葉の褐変状況

概要：噴砂の激しい植え込み帯。オオムラサキツツジの葉に褐変が見られた。土壌の透水性が悪いことと堆砂の影響で枯損害を受けたものと考えられた。

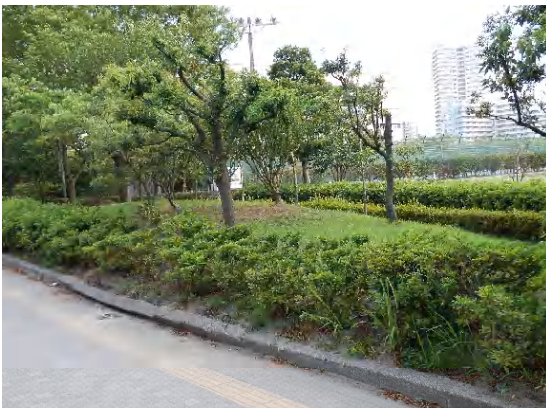
隣接する植樹帯の状況 (平成23年7月4日)

葉が褐変していた樹木の一部では新葉が出て回復していた。

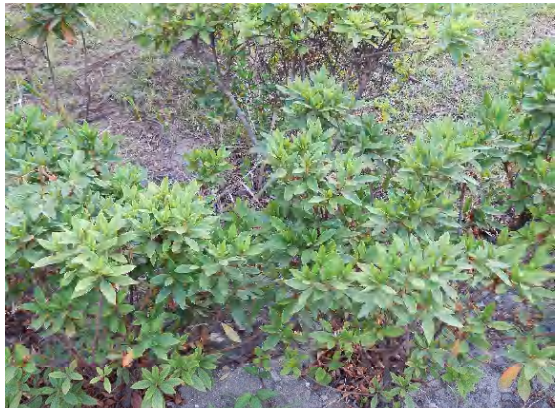
対象樹木の葉の褐変状況 (平成23年7月4日)

褐変した葉は再生していなかったが、樹木自体は再生していた。

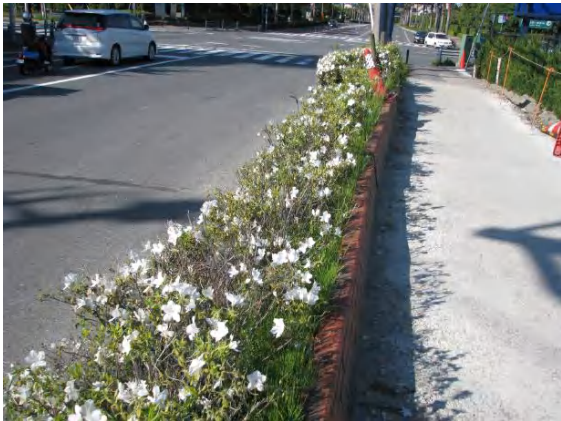
| 街路樹 地盤液状化被害 点検表 | | | | | | | | | |
|---|---|---|---|---|---|---|---|---|--|
| 道路縦断方向樹木全景写真（幹傾斜状況）<br>※車道進行反対方向 | | | | | 道路横断方向樹木全景写真（幹傾斜状況）<br>※反対車線より | | | | |

| 街路樹 地盤液状化被害 点検表 | | | | | | | | | |
|---|---|---|---|---|---|---|---|---|--|
| 大枝被害<br>根系が植樹帯から露出していることにより枯損被害あり | | | 幹被害<br>特に無し | | | 根元被害<br>植栽基盤自体の傾斜により根系の露出箇所あり | | | |
| 植栽箇所液状化噴砂 被害状況<br>植樹帯からの噴砂は無いが植樹帯が車道側に傾斜することにより根系が土壌内から露出したため樹勢低下が著しい。 | | | | | | | | | |
